# INFORME FINAL

*EXPEDIENTE 046/2011*

## **ACCIDENTE AÉREO**

AERONAVE MARCA MIELEC-PEZETEL, MODELO PZL-M18A

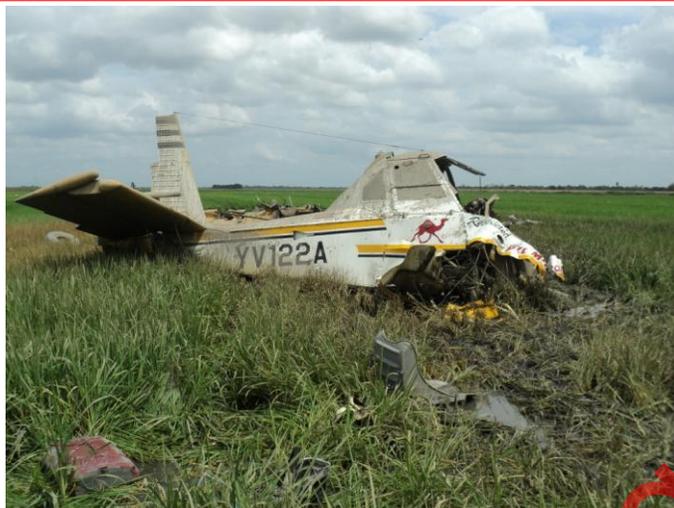
Célula: El fuselaje y los planos de la aeronave quedaron totalmente destruidos.

**Fotografía 1** Estado del fuselaje como consecuencia del impacto.

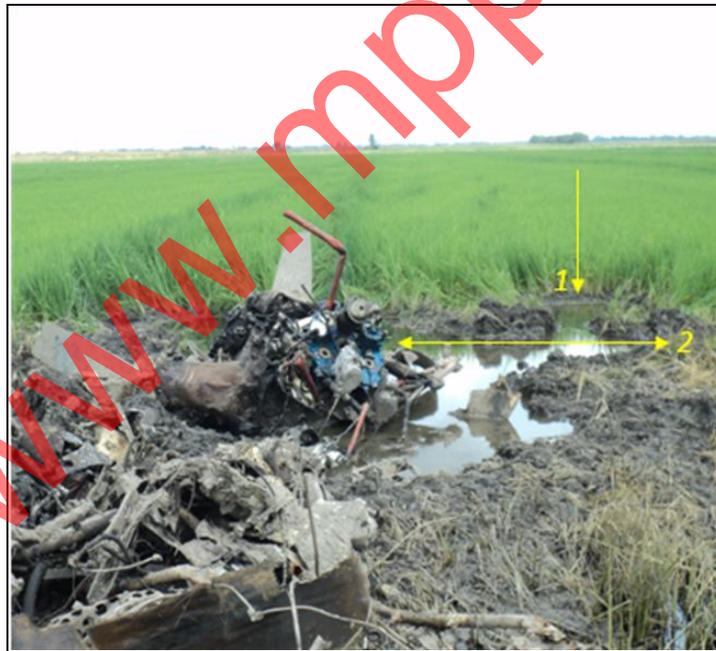
En el lugar del suceso, se observó una huella que evidenció el contacto inicial con el tren principal izquierdo y el borde de ataque del plano (véase fotografía 2).

**Fotografía 2** Contacto con el tren principal izquierdo (1) e impacto con el borde de ataque (2)

El tren principal izquierdo se fracturó una vez que la aeronave realizó el primer contacto y se desplazó a unos 17 metros hasta detenerse cerca del borde de ataque del plano izquierdo. Asimismo el tren principal derecho también se separó y se desplazó a unos 33 metros, alcanzando la misma distancia que recorrió el fuselaje.

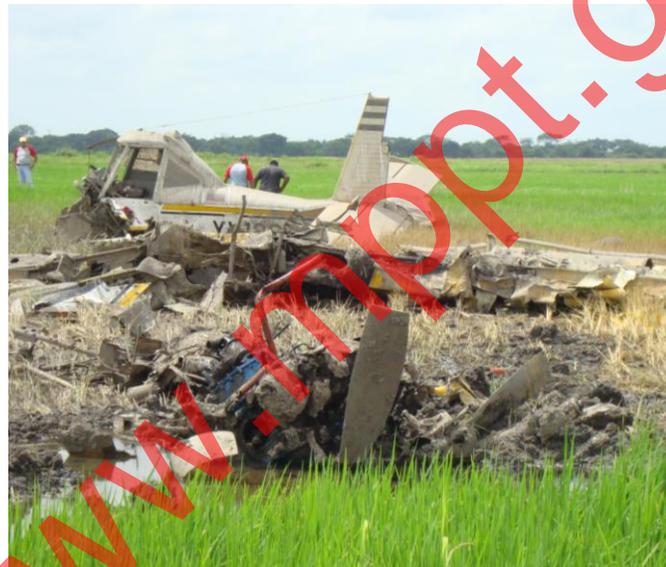
El fuselaje se halló a una distancia de treinta y tres metros aproximadamente y con un rumbo de 060°; presentando daños en toda su estructura (véase Fotografía 3). El elevador no presentó daños y parte del timón de dirección se desprendió como consecuencia de los golpes recibidos.

**Fotografía 3** Dispersión de los restos de la aeronave.

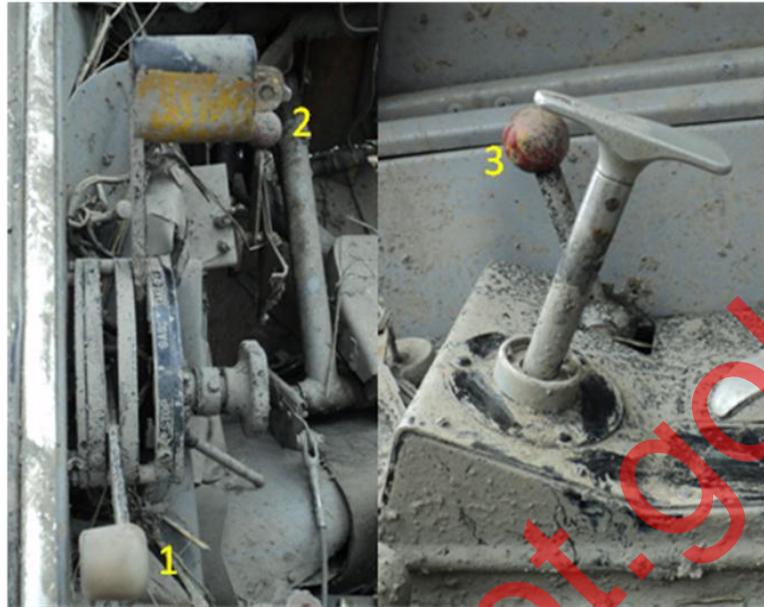
La palanca de hélice se encontró en paso grueso (alto).

La palanca de potencia estaba en posición de despegue.

**Fotografía 4** Posición de la palanca de hélice (1), potencia (2) y combustible (3).

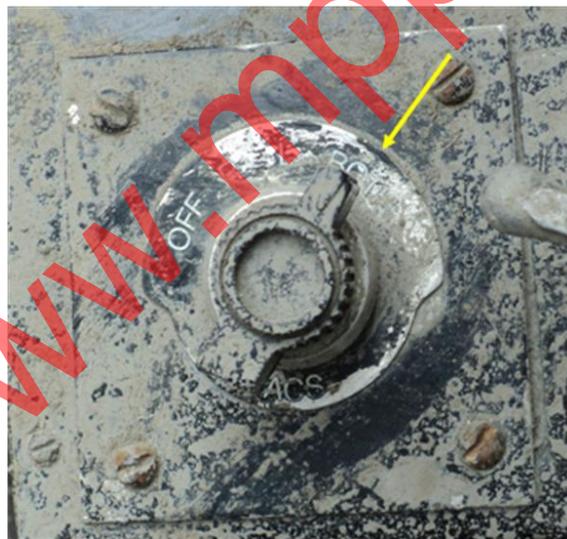
Los magnetos de la aeronave estaban colocados en la posición “ambos”.

**Fotografía 5** Los magnetos se encontraron en la posición “ambos”.

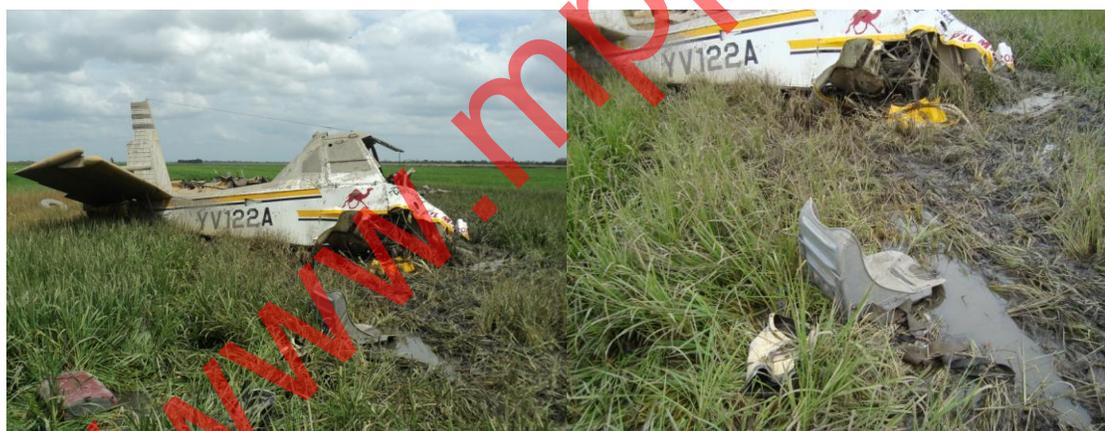
El asiento donde iba el piloto, catapultó del habitáculo quedando éste a 1 metro detrás del fuselaje.

El piloto al mando falleció por traumatismos generalizados debido a que el asiento salió proyectado del habitáculo como consecuencia del impacto. No obstante el piloto salió catapultado e impactó contra el terreno a unos 18 metros del fuselaje, en dirección a la trayectoria que llevaba la aeronave; esto posiblemente se debió al no tener ajustado el cinturón de seguridad.

Fotografía 6 Estado y ubicación del asiento del piloto después del accidente.

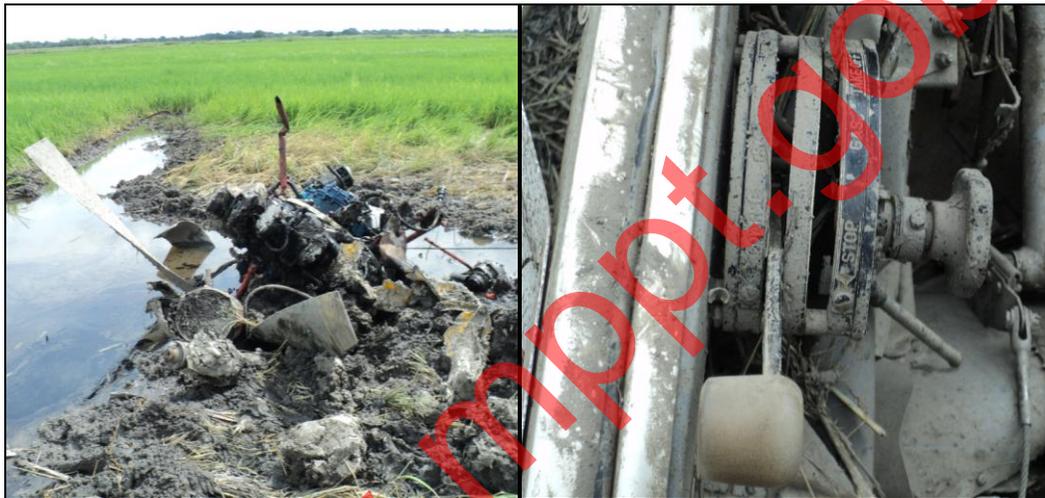
La aeronave tocó con alta potencia, constatándose en la dispersión de los restos y la posición en la que quedó la palanca de potencia en la cabina. Se encontró la palanca de hélice en paso grueso, sin embrago, en el lugar del suceso se observó que las palas de la hélice estaban en paso fino. Posiblemente la palanca se pudo haberse movido por los múltiples impactos recibidos o por una reacción del piloto ante el inesperado toque del tren principal izquierdo sobre el terreno.

**Fotografía 7** Posición de las palas de la hélice (paso fino) con respecto a la posición de la palanca (paso grueso)
