INFORME FINAL

EXPEDIENTE 047/2011

ACCIDENTE AÉREO

MODELO: DC-9-51 MATRÍCULA: YV136T

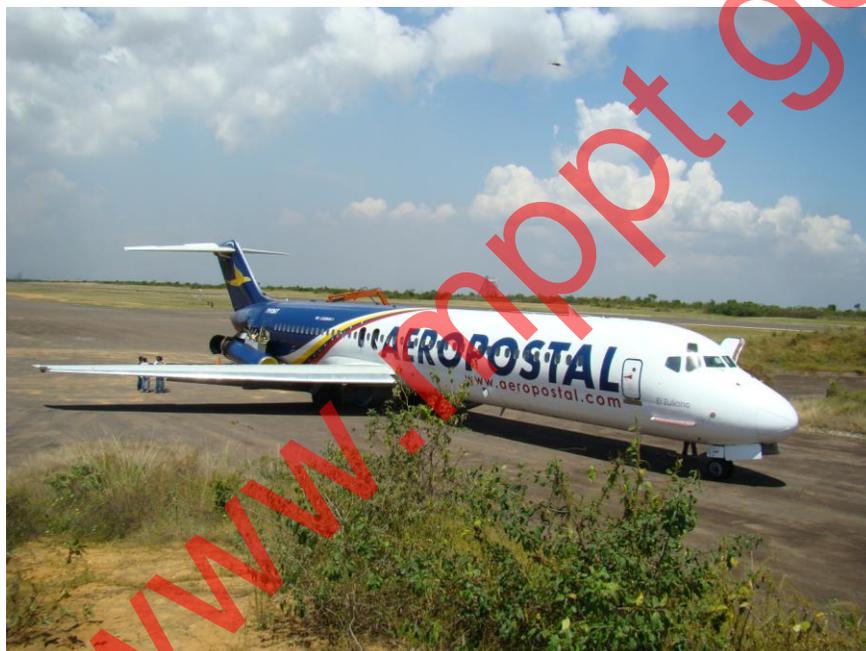
Fotografía 1 Imagen general del accidente

Quando se realizó el aterrizaje en SVPR, se pudo verificar a través de los registros del FDR que la velocidad era de 123,8 nudos; situación que generó una pérdida de sustentación considerable que contribuyó a que la aeronave impactara fuertemente con la cola sobre la pista, motivo por el cual propició al desprendimiento de ambos motores.

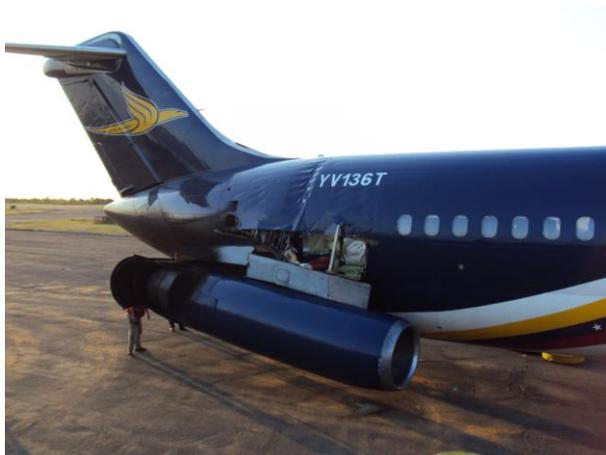
Fotografía 2 Lado derecho de la aeronave

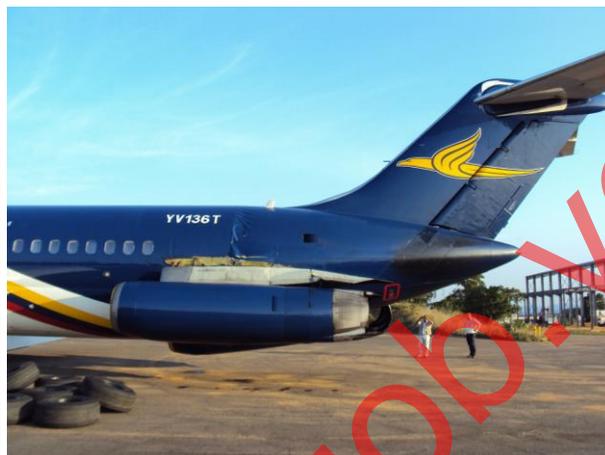
Fotografía 3 Lado izquierdo de la aeronave

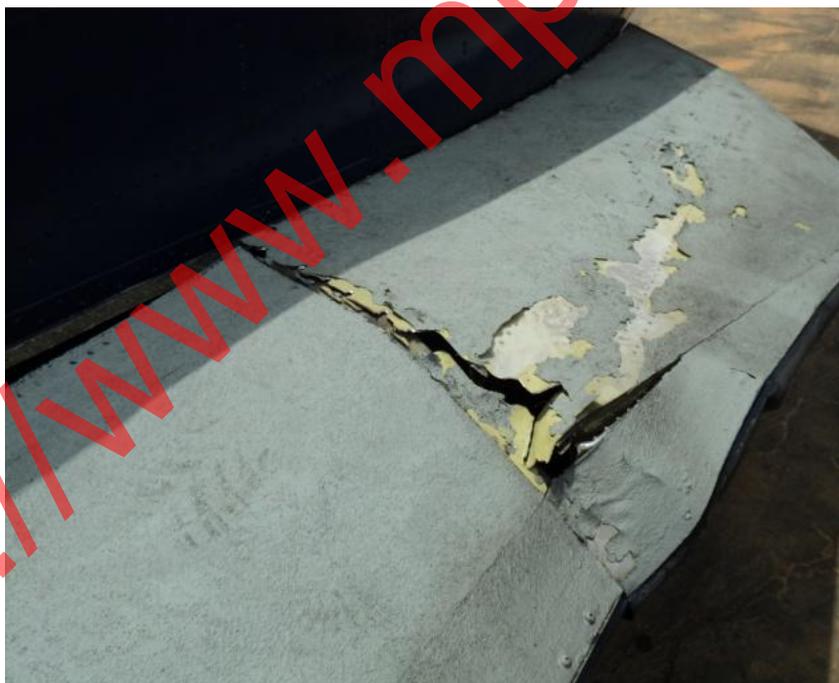
Fracturas por desgarramiento en la sección posterior de la estructura de ambos pilones.

Fotografía 4 Fractura por desgarramiento pilón del motor 1.

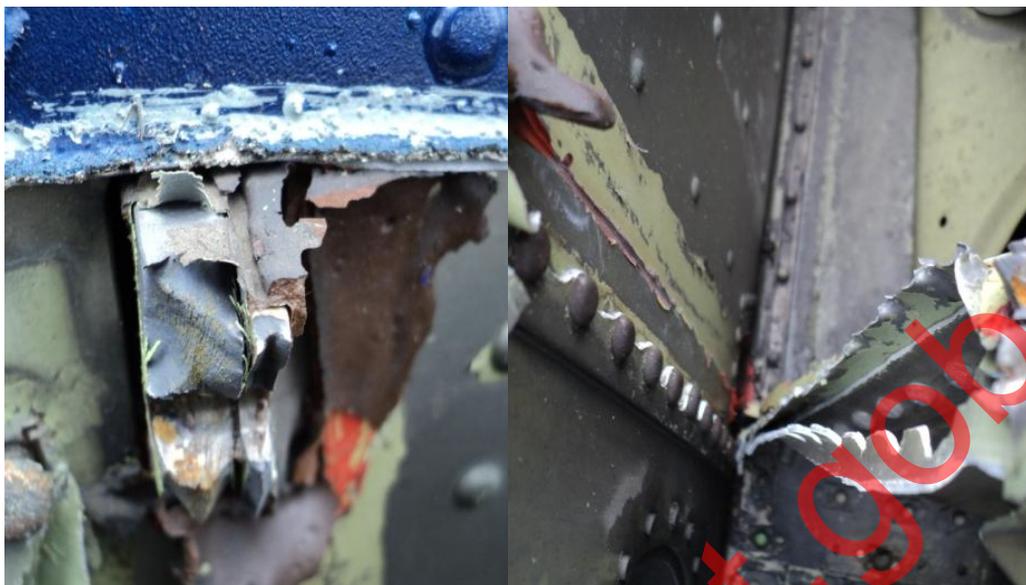
Desgarramiento por flexión en el larguero frontal que une la estructura del pilón del motor 1 con el fuselaje.

Fotografía 5 El Momento flector generado por el impacto desgarró el larguero que une el pión con fuselaje del motor 1

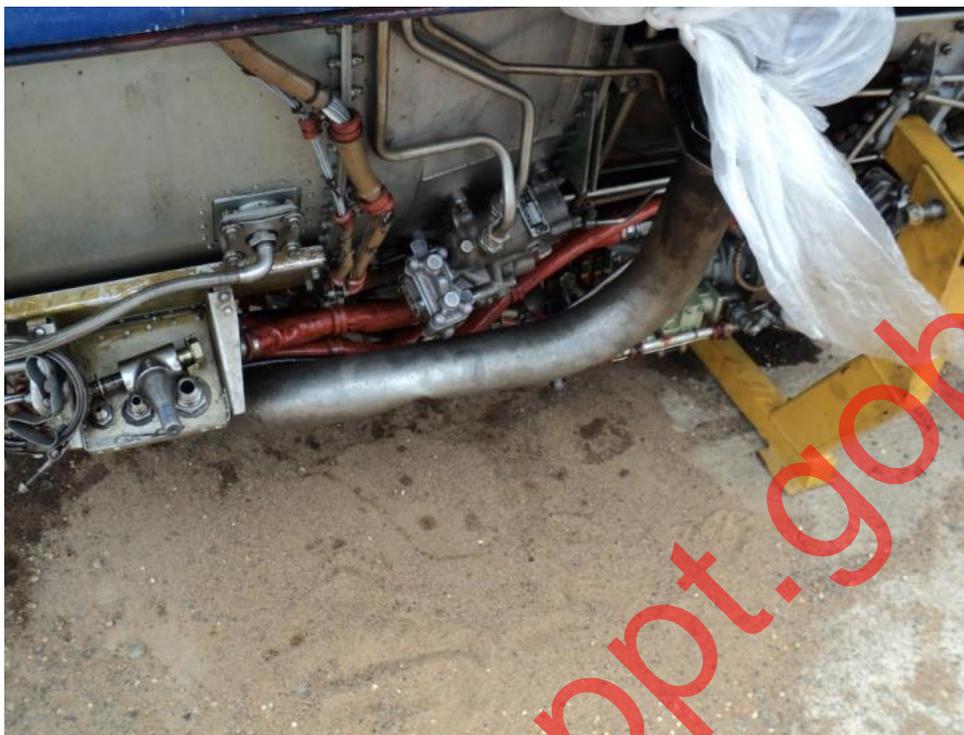
El motor JT8D-17, S/N: 707162, tampoco presentó daños, sin embargo el conducto del motor de arranque presentó ligera una deformación.

Fotografía 6 Deformación en el conducto del motor de arranque del motor S/N: 707162

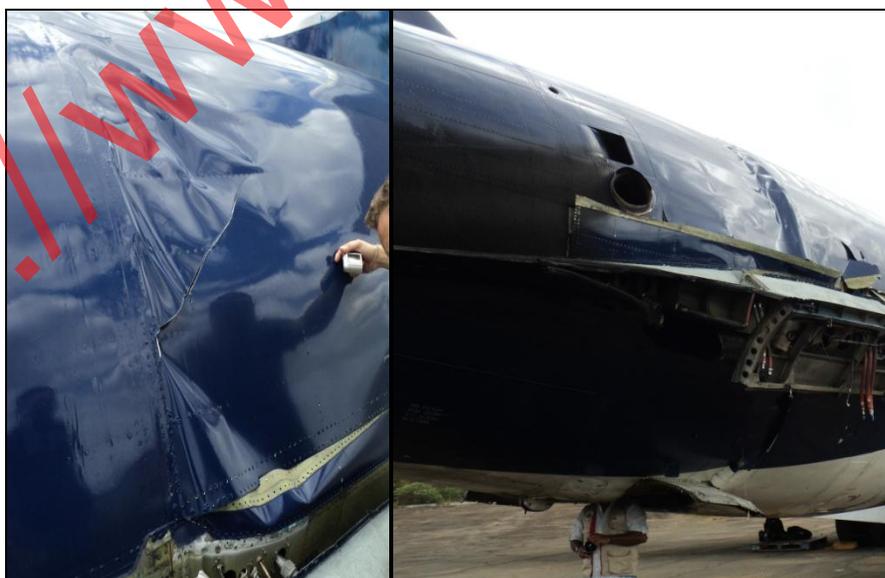
Hubo una deformación plástica por compresión en la sección posterior del fuselaje como consecuencia del impacto en la fase de aterrizaje, generando así un desprendimiento en el revestimiento de la aeronave.

Fotografía 7 Deformación plástica del fuselaje y desprendimiento en el revestimiento de la aeronave

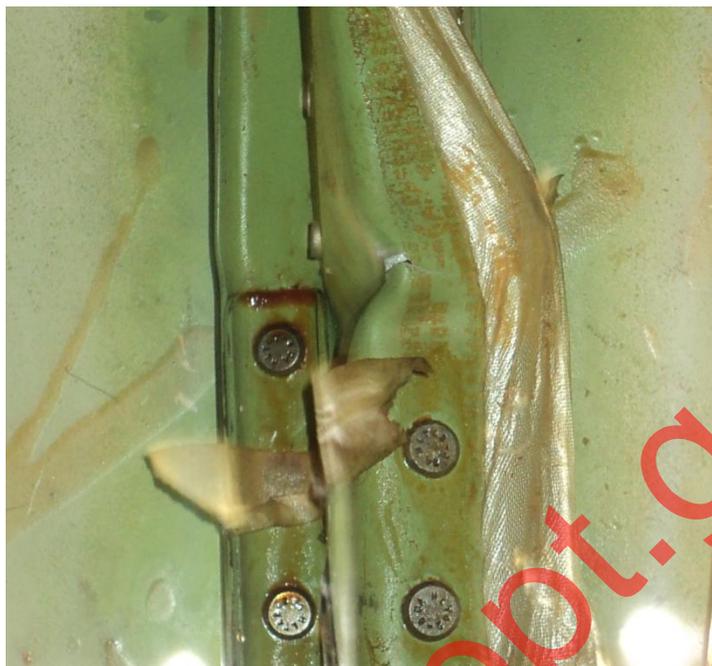
Fotografía 8 Carga de compresión generó dobles en una viga (sección posterior del fuselaje).

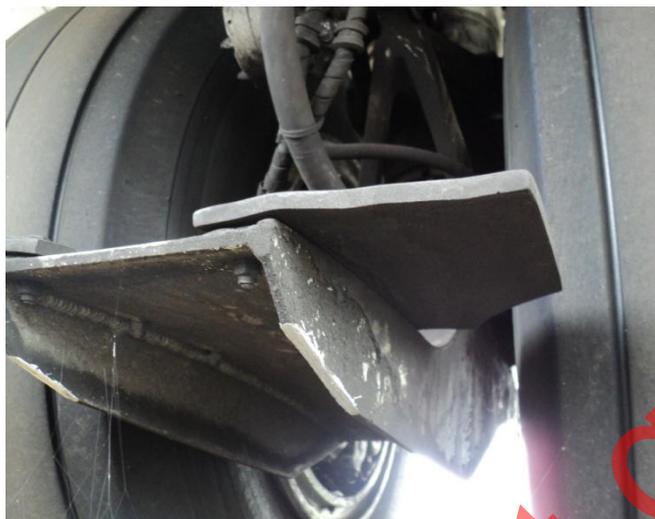
El deflector de rociado del tren principal izquierdo presentó desgaste por el contacto sobre la superficie.

Fotografía 9 Desgaste en el deflector del tren principal izquierdo.
