INFORME FINAL

EXPEDIENTE 013/2011

ACCIDENTE AÉREO

AERONAVE MARCA CESSNA, MODELO U206F

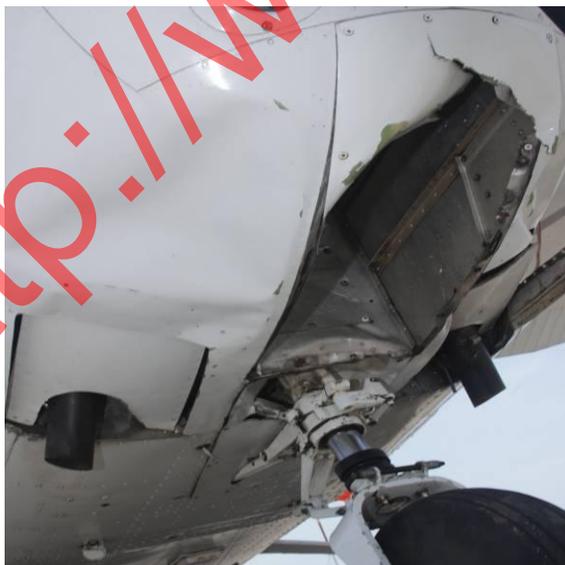
Área inferior de la nariz de la aeronave.

La secuencia de fotografías, muestra los daños generalizados que ocasionó el impacto con el agua al momento del amaraaje de la aeronave.

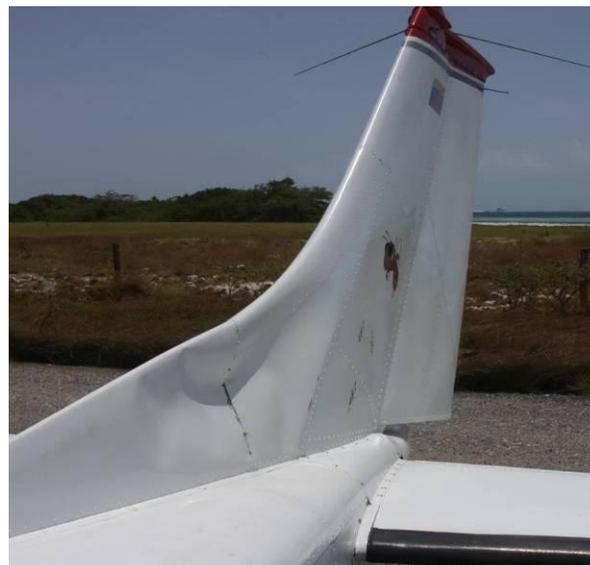
Área del empenaje de la aeronave.

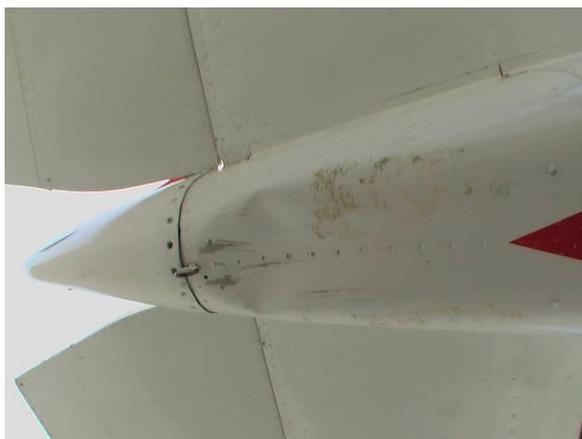
Superficie inferior de la cola.

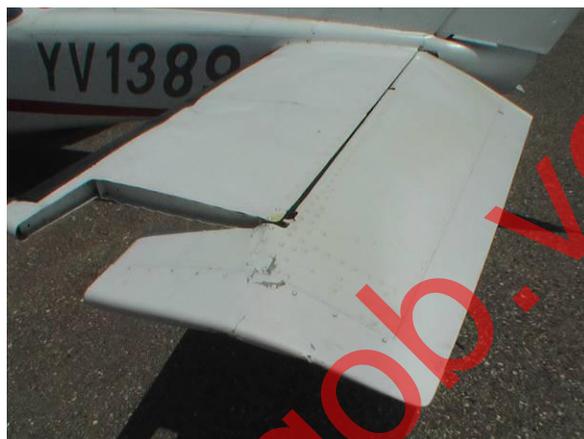
Elevador LH (vista superior)

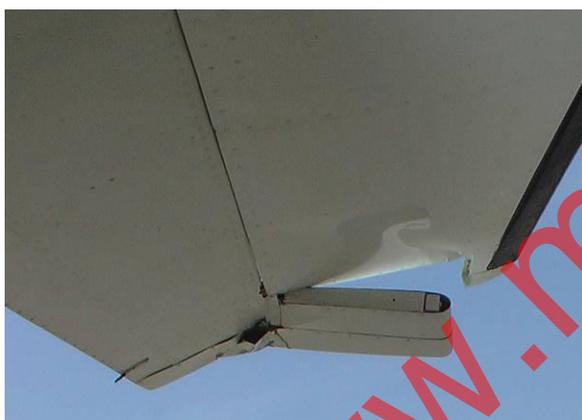
Elevador LH (vista inferior)

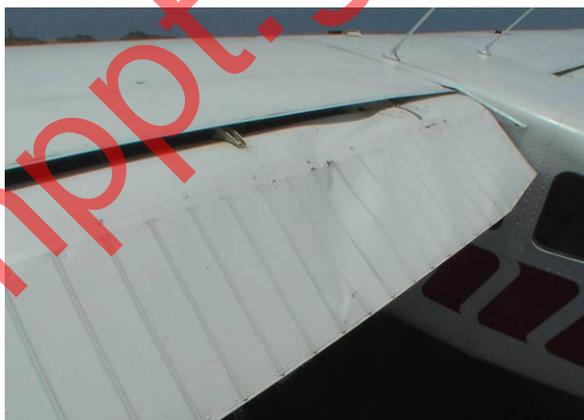
Flap LH.

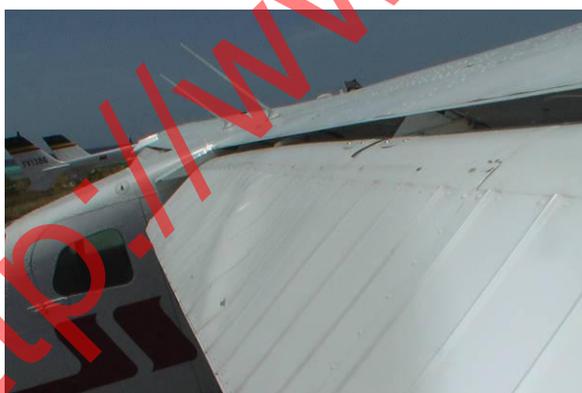
Flap RH.

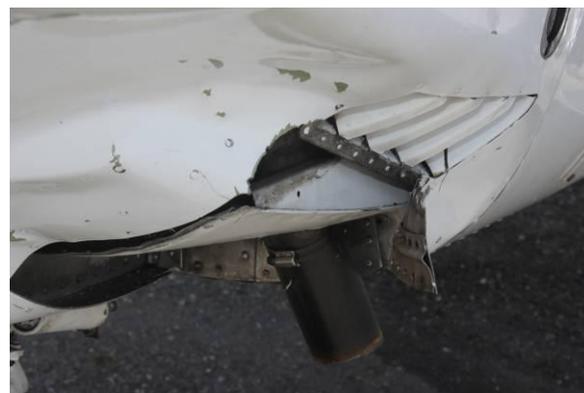
Área inferior LH de la nariz

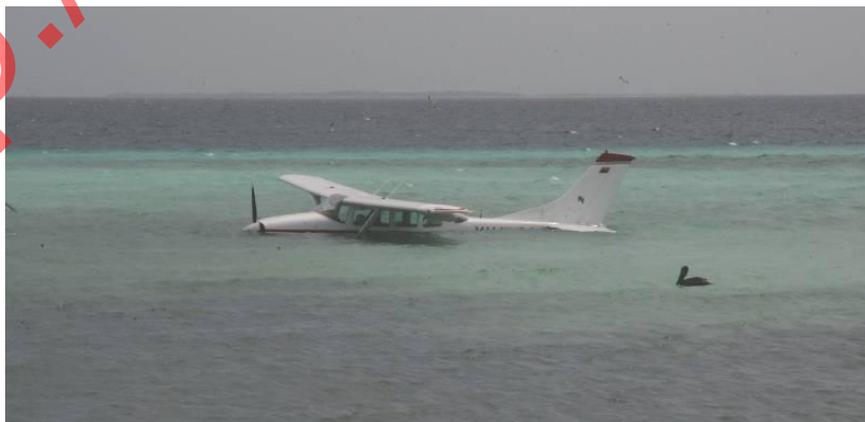
La aeronave amerizó a 40 m del umbral de la pista 07 del aeródromo.
