INFORME FINAL

EXPEDIENTE 053/2011

ACCIDENTE AÉREO

AERONAVE MARCA: BELL HELICOPTER, MODELO: 412SP

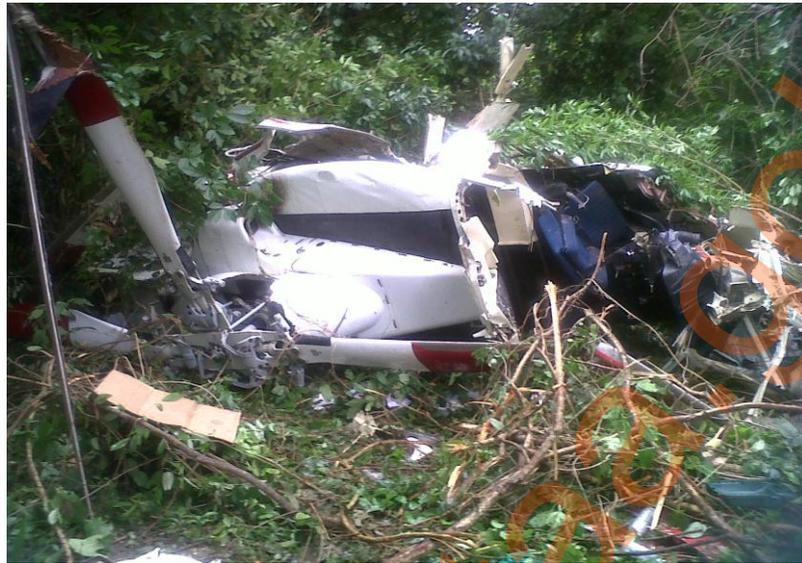
La aeronave resultó con daños graves, incluyendo desprendimiento del Botalón de cola (Tail Boom), fracturas de las palas del rotor principal y del rotor de cola, destrucción total de la cabina de mando y la de pasajeros (ver fig. 1 y 2).

Figura 1. Daños en la sección de cabina de mando, palas y rotor principal

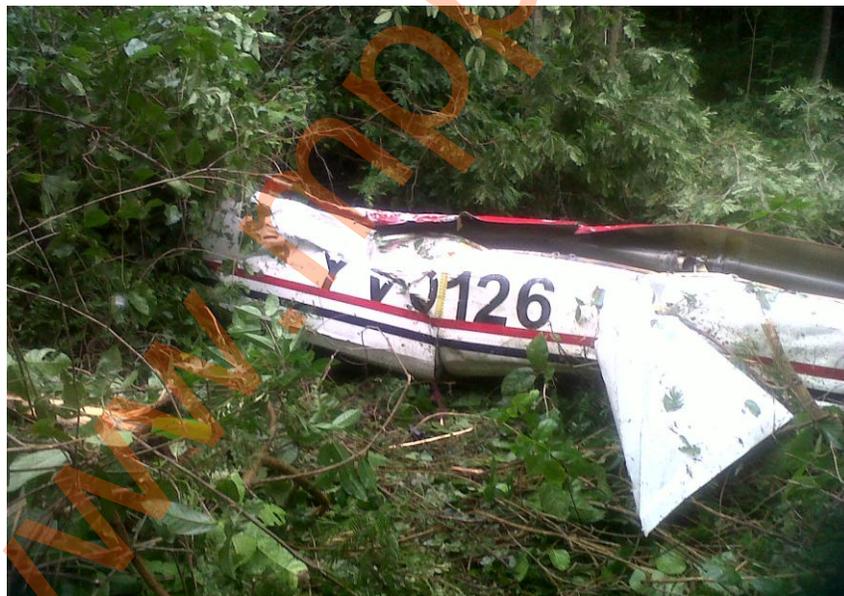
Figura2. Daños en el botalón de cola y elevadores

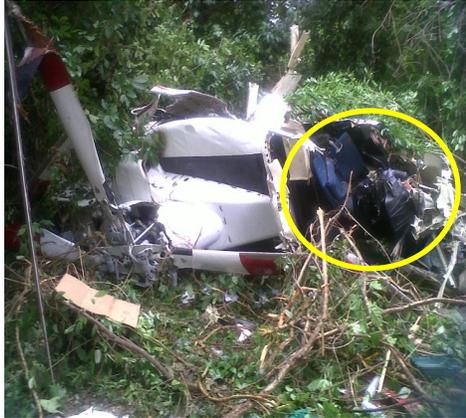
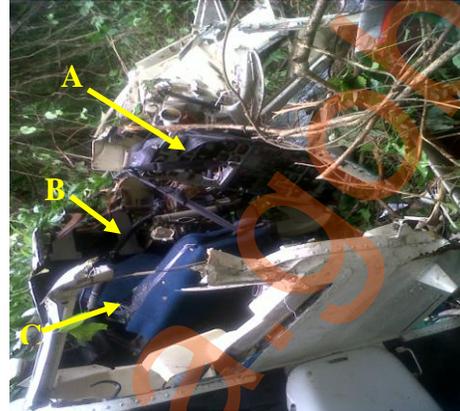
CABINA DE MANDO: El control del cíclico del lado del copiloto se encontró fracturado en el punto de pivote. La base estructural del asiento del copiloto se encontró partido y fuera del punto de empotrado al piso. El panel superior quedó totalmente desprendido. El panel frontal de instrumentos se encontró desplazado hacia la derecha. (ver figuras 3 al 5). Los detalles generales de los daños en la cabina de mando están enmarcados con círculo en la figura 3. En la figura 4, la parte **A** indica el panel frontal de instrumentos desplazado hacia la derecha, la parte **B** indica la fractura del control cíclico del lado izquierdo (también señalada en la figura 5) y en la parte **C** detalla la condición el asiento del lado izquierdo.

Detalles de los daños en la cabina de mando.

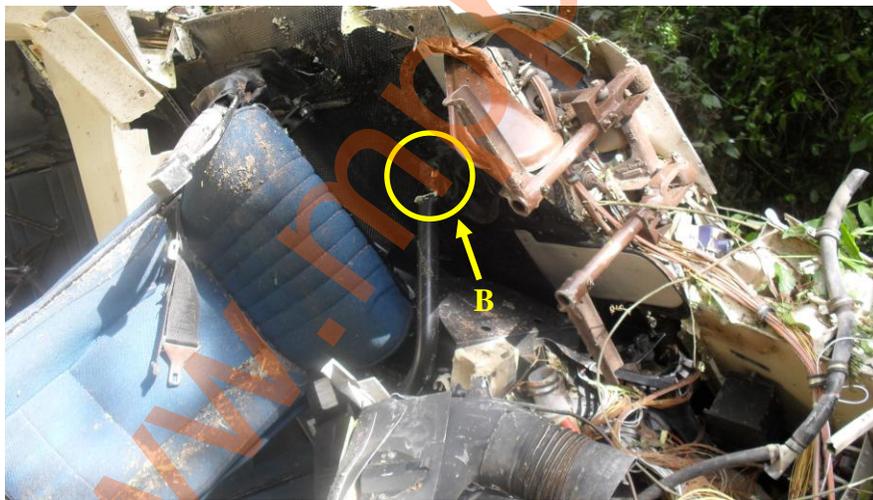
Figura 5. Detalle de la fractura del control del cíclico izquierdo.

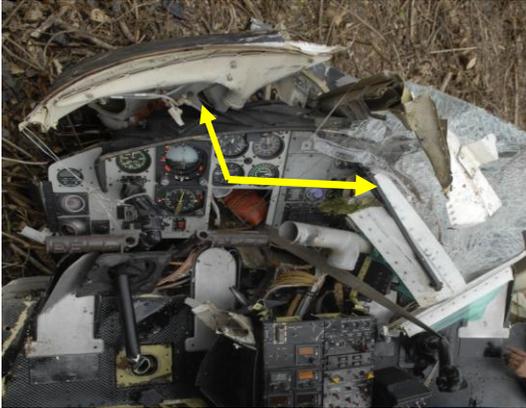
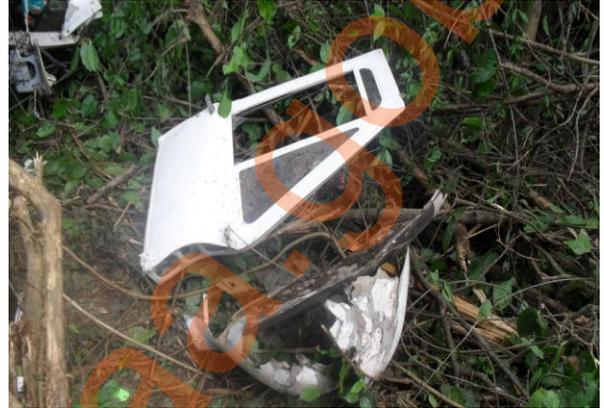
FUSELAJE: Toda la sección delantera del fuselaje incluyendo el compartimiento de la batería, los plexiglass, tanto delantero como los inferiores, quedaron completamente destruidos (ver figura 6). La puerta de acceso a la cabina de mando del lado izquierdo quedó completa y ubicada a 1 metro de la aeronave (ver figura 7). La puerta de acceso a la cabina de pasajeros del lado izquierdo quedó golpeada y fuera de su lugar. La puerta del lado derecho evidenció fuertes golpes en la parte superior (ver figuras 8 y 9). La sección trasera izquierda del fuselaje presentó fuertes golpes y abolladuras en la parte inferior (ver figura 9). El botalón de cola (Tail Boom), debido al impacto, se desprendió de su empotramiento al fuselaje trasero quedando con fuertes golpes y abolladura. También se presentaron cortes por cizalladura en las láminas de recubrimiento tal como está indicado en la figura

Figura 6 y 7 Detalles de la sección delantera del fuselaje y puerta de acceso a la cabina de mando del lado izquierdo.

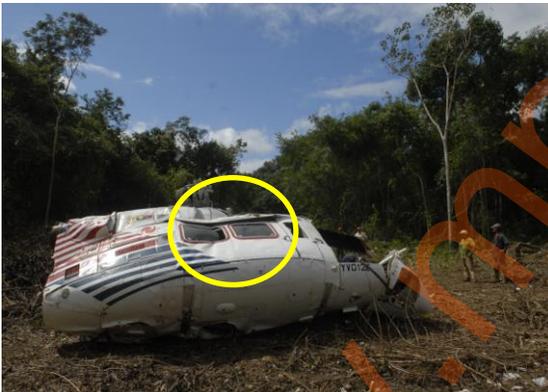
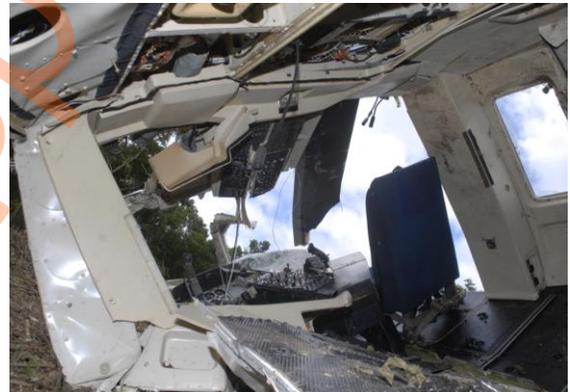
Figuras 8 y 9. Detalles de las puertas izquierda y derecha de acceso a la cabina de pasajeros

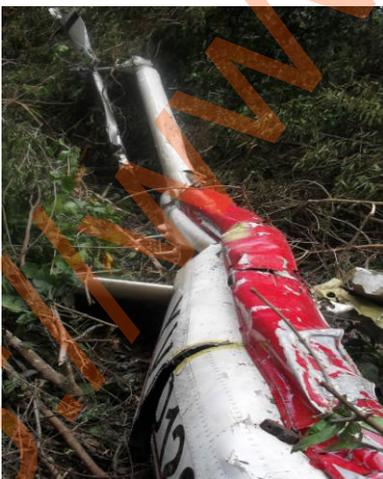
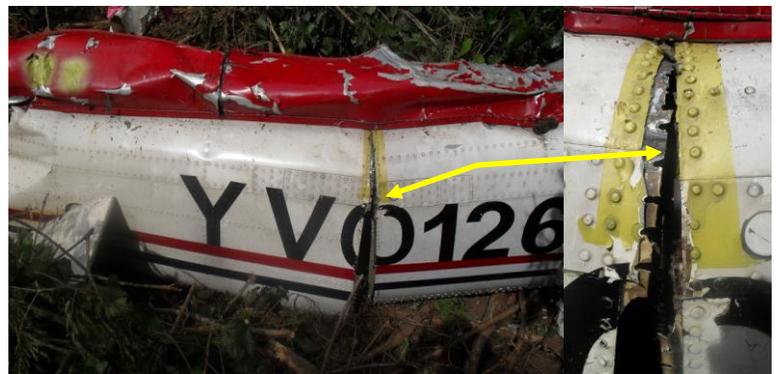
11. (Ver figuras 10 y 11). El acople del eje de transmisión del rotor de cola se encontró sin deformación a pesar del desprendimiento del botalón de cola (Ver figuras 12, 13 y 14)

Figuras 10 y 11. Detalles de los daños del botalón de cola.

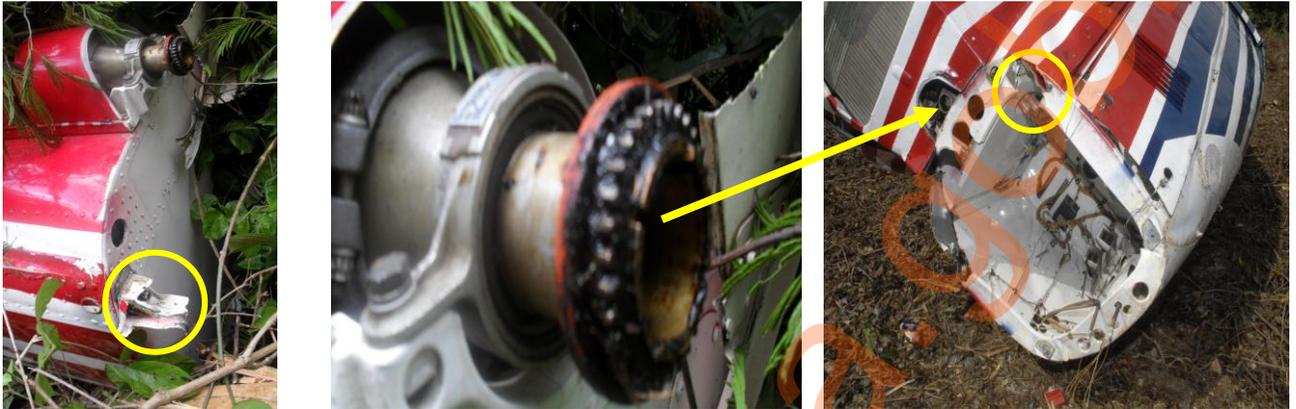
Figuras 12,13 y 14. Detalles del desprendimiento del botalón de cola y el acople del eje de transmisión del rotor de cola.

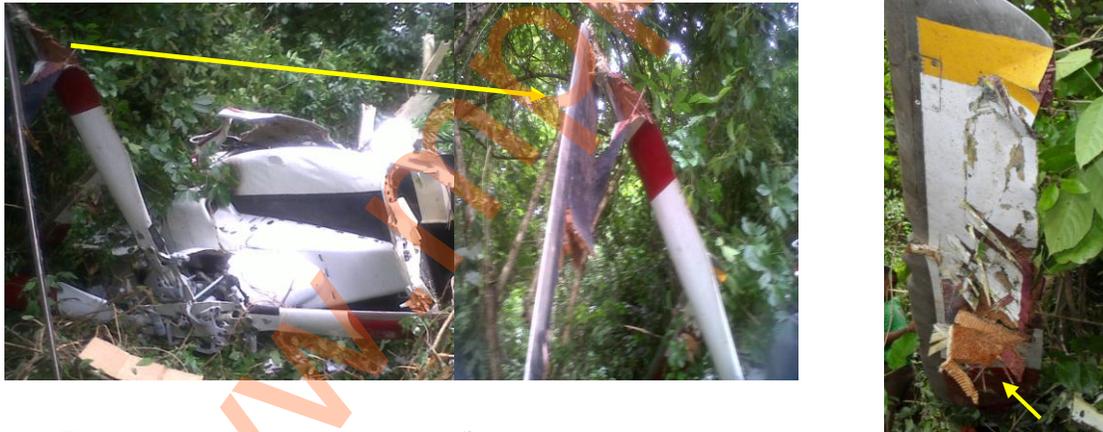
ROTOR PRINCIPAL Y ROTOR DE COLA: Las palas del rotor principal resultaron con rupturas y separación de los materiales que la componen (Ver figuras 14 y 15)

Figuras 14 y 15 Detalles de los daños en las palas del rotor principal.

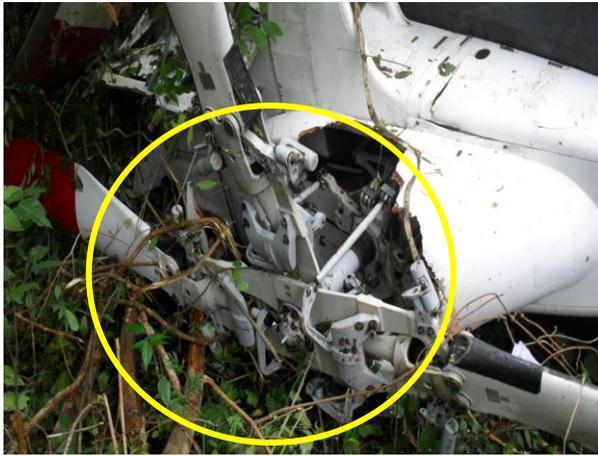
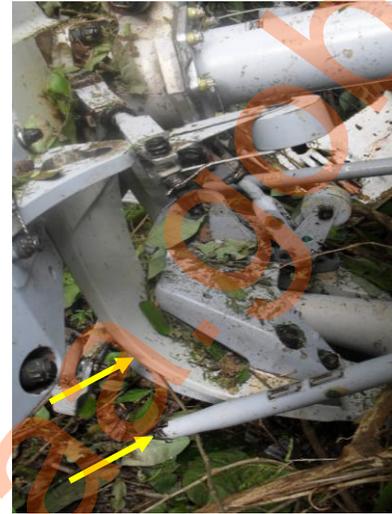
Una sección del hub del rotor principal resultó con deformación plástica como consecuencia de la carga de impacto recibida. Se pudo observar que uno de links que va unido al plato azimutal (Swashplate) tenía un corte de 90 grados en toda la rótula que va al final del link (Ver figuras 16 al 19). En la figura 16 el círculo representa hub del rotor principal seguida por la figura 17 que muestra la deformación plástica y el link fracturado. En las figuras 18 y 19 muestra el corte de la rótula del link que va unido al plato azimutal.

Figuras 16 y 17 Detalles de los daños en el hub del rotor principal.

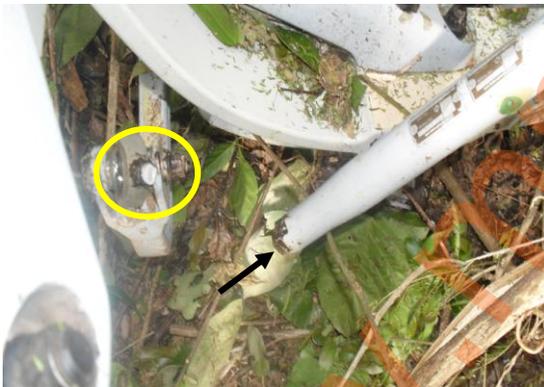
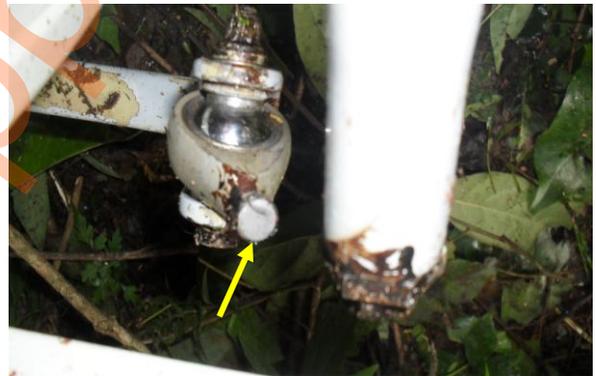
Figuras 18 y 19 Detalles del corte de 90 grados o cizalladura de la rótula del link que va unido al plato azimutal (Swashplate)

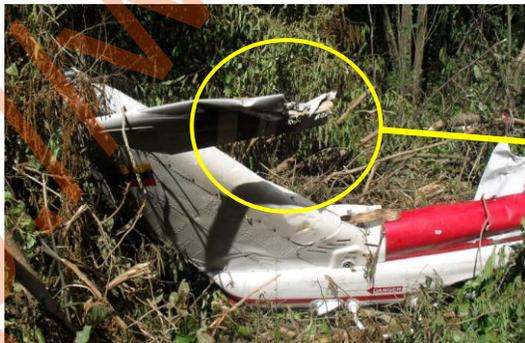
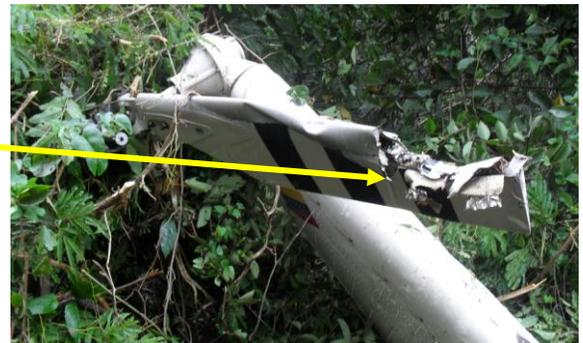
Las palas del rotor de cola resultaron con deformaciones y fracturas a lo largo de de su estructura. Una de las palas presentó un corte de 90 grados (Ver figuras 20 al 23).

Figuras 20 y 21 Detalles de los daños una de las palas del rotor de cola

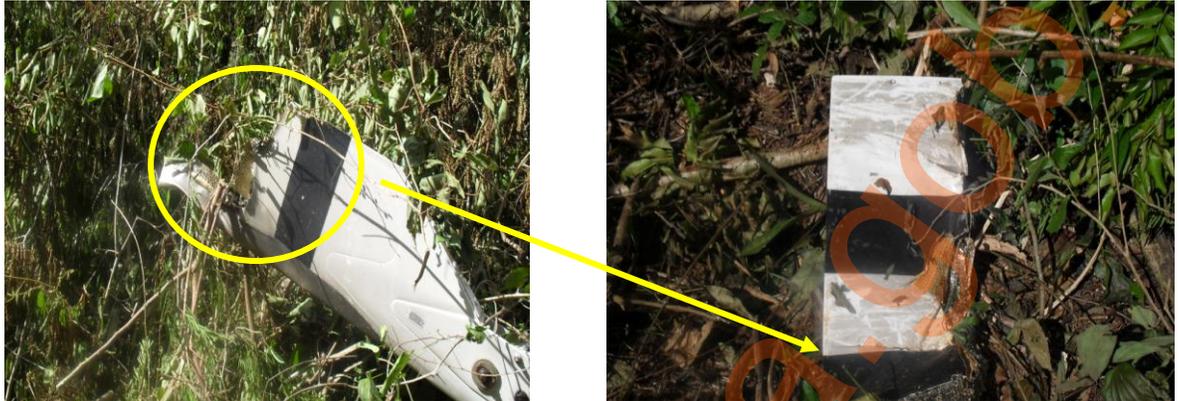
Figuras 22 y 23 Detalles del corte de 90° de la otra pala del rotor de cola.

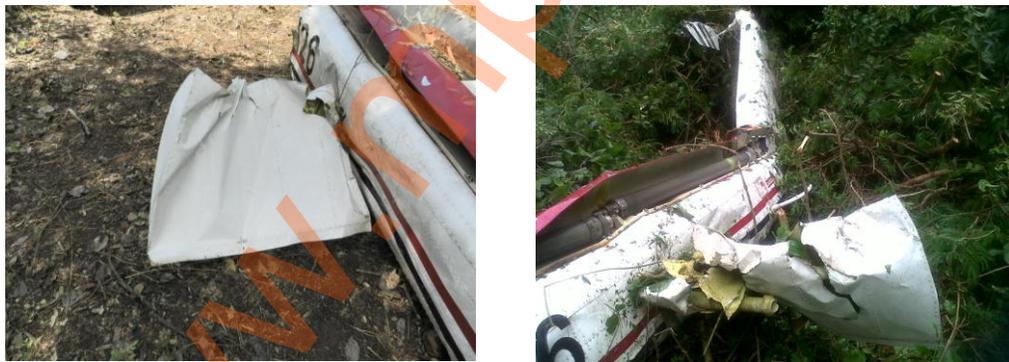
ELEVADORES: El elevador izquierdo (L/H) se deformó por torsión de su estructura y en la superficie laminar, en la sección del borde de ataque, se mostró rupturas y desprendimiento de material. El elevador derecho resultó con golpes en el extremo de la superficie, quedando sólo con abolladuras y corrugaciones en el recubrimiento superior. (Ver figuras 24 y 27)

Figuras 24 y 25 Detalles de los daños en el elevador izquierdo

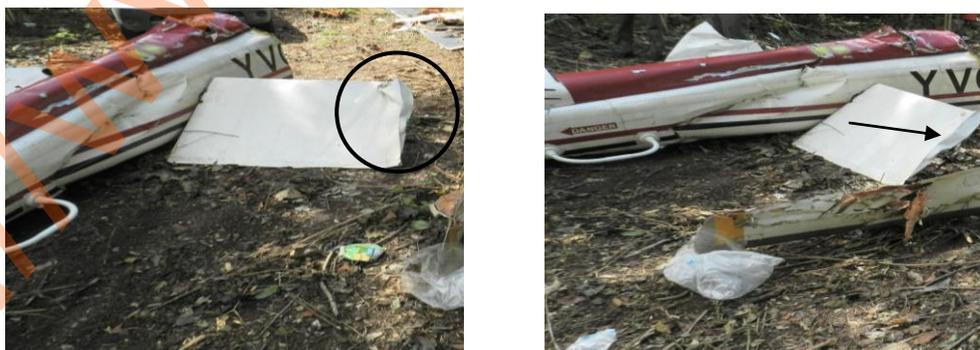
Figuras 26 y 27 Detalles de los daños en el elevador derecho

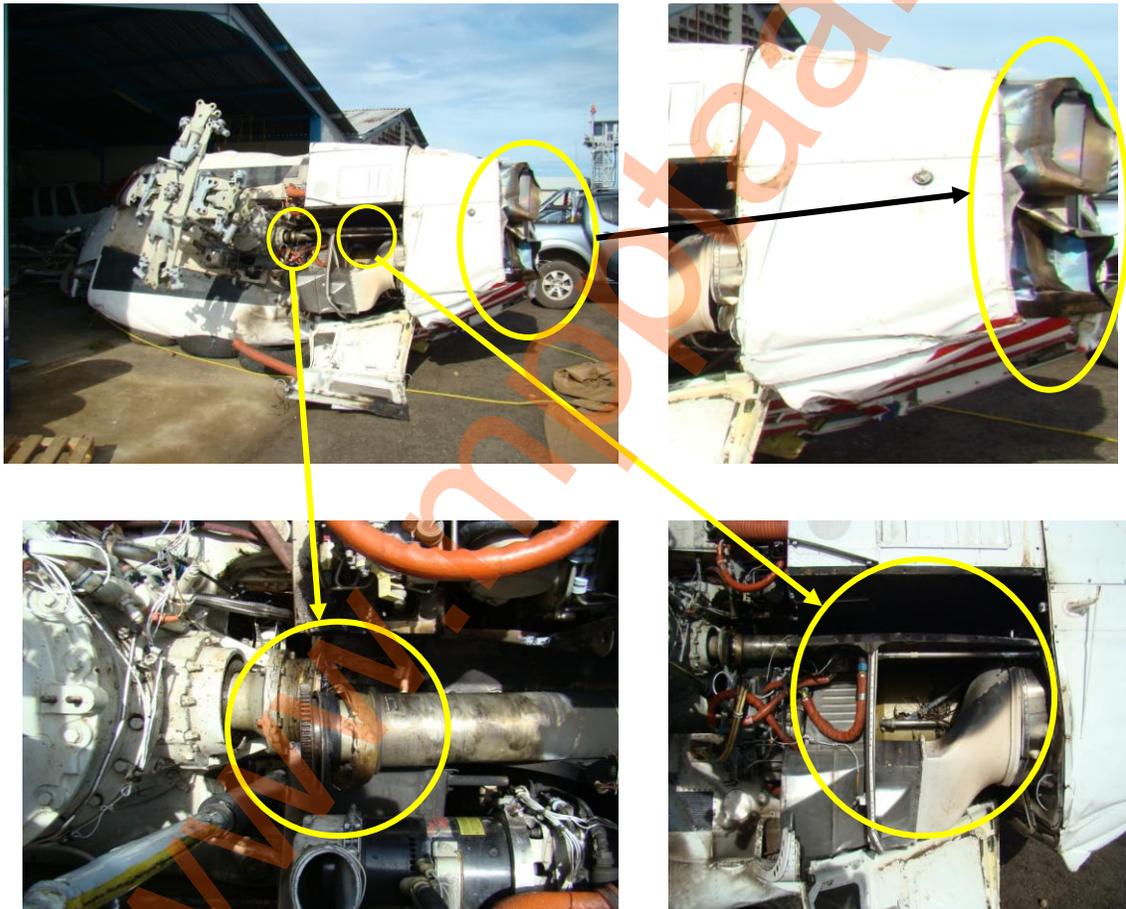
MOTOR: Las toberas de escape de ambos motores resultaron deformadas y con abolladuras. La capota de acceso al motor del lado izquierdo se encontró golpeada y con abolladuras. La capota del lado derecho se encontró en buen estado. Las líneas de combustible no se encontraron desconectadas, se hallaron en buen estado. El sistema de transmisión, incluyendo el eje principal de transmisión del motor, se encontraba desacoplado. Se constataron restos de hollín en la zona trasera del eje principal de transmisión, cerca de los ductos de entrada de aire que van hacia el motor (ver figuras 28 al 32)

Figuras 28 al 32 Detalles de los daños en ambos motores e indicios de fuego en la sección trasera del eje principal de transmisión.

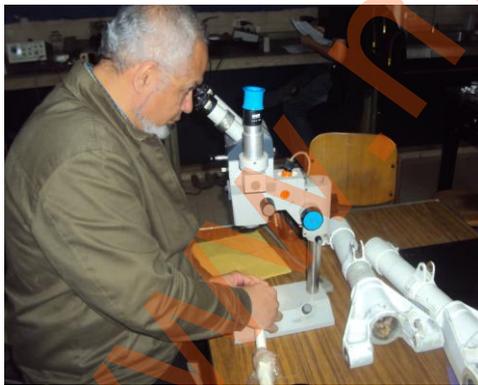
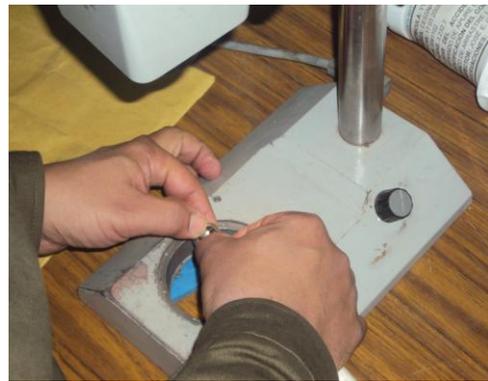
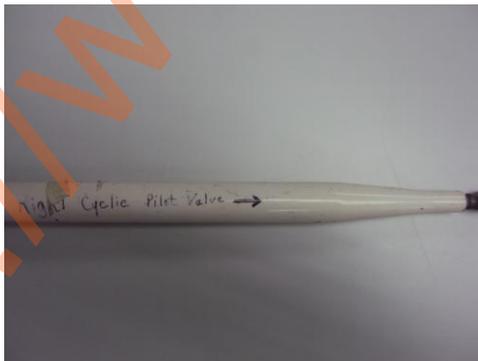
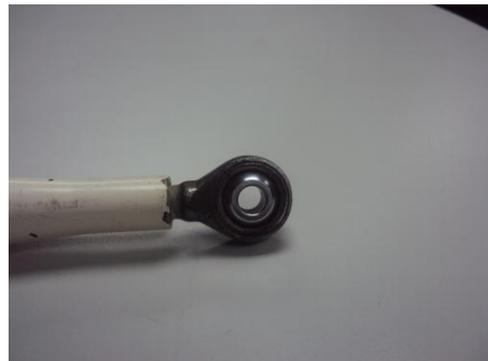
Con apoyo del laboratorio de análisis de fallas de la Escuela de Metalurgia de la Universidad Central de Venezuela, se hizo una inspección microscópica con macrolupa, en el alojamiento del perno de la rótula del link actuador del tubo de torque del sistema hidráulico derecho del cíclico. No se evidenció en la superficie interna ninguna huella producida por sobre-esfuerzo con el perno alojado en ella, se observó una superficie con un desgaste normal y líneas en espiral producidas por el paso de la rosca cuando se introduce el perno en el alojamiento. Tampoco se observó daños por corrosión (Ver figuras 33 al 38).

Figuras: 33 al 36. Análisis en el laboratorio de la rótula del link actuador del tubo de torque del sistema hidráulico derecho del cíclico.

Se determinó mediante inspección microscópica con macrolupa, en el alojamiento del perno de la rótula del link actuador del tubo de torque del sistema hidráulico derecho del cíclico. No se evidenció en la superficie interna ninguna huella producida por sobre-esfuerzo con el perno alojado en ella, se observó una superficie con un desgaste normal y líneas en espiral producidas por el paso de la rosca cuando se introduce el perno en el alojamiento. Tampoco se observó daños por corrosión.

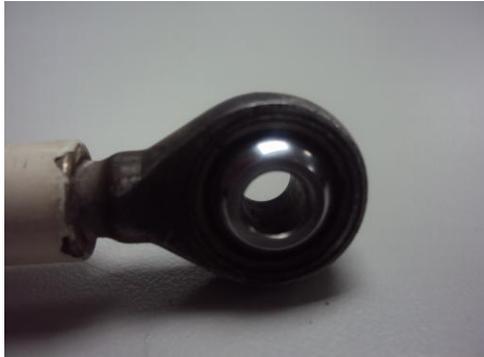
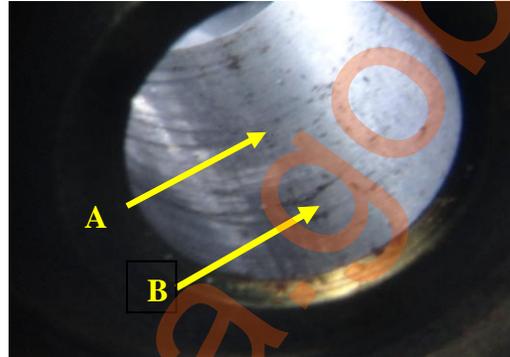
Figuras: 37 y 38. En estas fotos se pudo observar en el microscopio (los puntos señalados con las letras A y B) las líneas en forma de espiral, no se evidenció marcas por sobre-esfuerzo en la cara o superficie interna de la rótula (rod end) del link del tubo de torque del sistema hidráulico derecho del cíclico.

No se encontró huella por sobre-esfuerzo en la cara interna del bearing de la rotula del link que se encontró desacoplado, por lo que se descarta una ruptura por esfuerzo cortante en el perno.

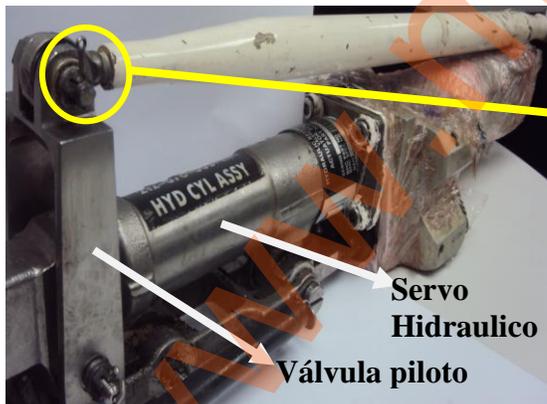
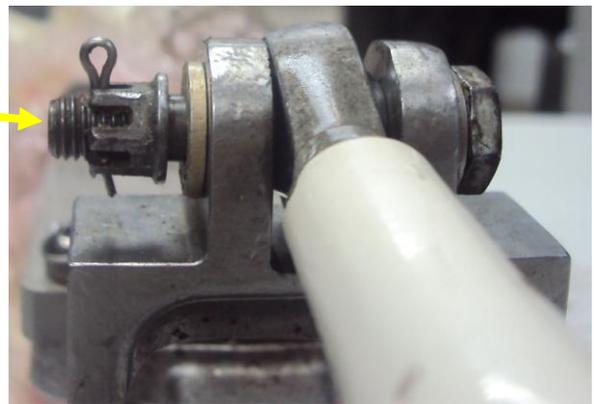
Este perno cumple la función de enlazar la rótula con la válvula piloto de sistema hidráulico derecho del cíclico, siendo sometida a esfuerzos cortantes muy por debajo de sus valores de resistencia mecánica (Ver figuras de la 39 a la 43).

Figuras: 39 y 40. En estas figuras se muestra el servo hidráulico y el tubo de control derecho del sistema cíclico que está conectada a la válvula piloto por el perno de sujeción y su cupilla de aseguramiento. Esto evita que el perno se salga por vibración o por operación del sistema cíclico.

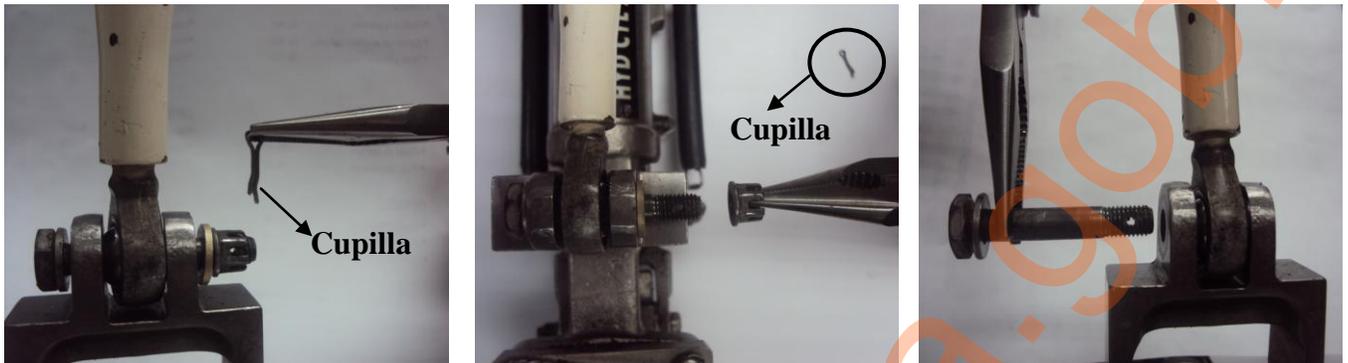
Figuras de 41 a la 43. En estas figuras se muestra la secuencia de desacople del perno del Rod End o rótula del link o tubo de control del lado derecho del sistema cíclico, al no existir el pin o cupilla que asegura dicho perno a la válvula piloto y al tubo de control respectivamente.

Se evidenció que el link que conecta la válvula piloto con el tubo de control de sistema cíclico estaba desconectado sin el perno de conexión.

- Se evidenció que el link que conecta la válvula piloto con el tubo de control de sistema cíclico estaba desconectado sin el perno de conexión, por lo cual se desacopló en vuelo liberando la acción de la palanca del cíclico sobre la válvula piloto, lo cual produciría una falla en la operación del sistema que coincide con el reportaje del piloto en la pérdida del control cíclico.
- Falta de supervisión en el mantenimiento al culminar la fase de la inspección C “Actuadores del Control de Vuelo Cíclico” lo que contribuyó al desajuste en el sistema cíclico de la aeronave.

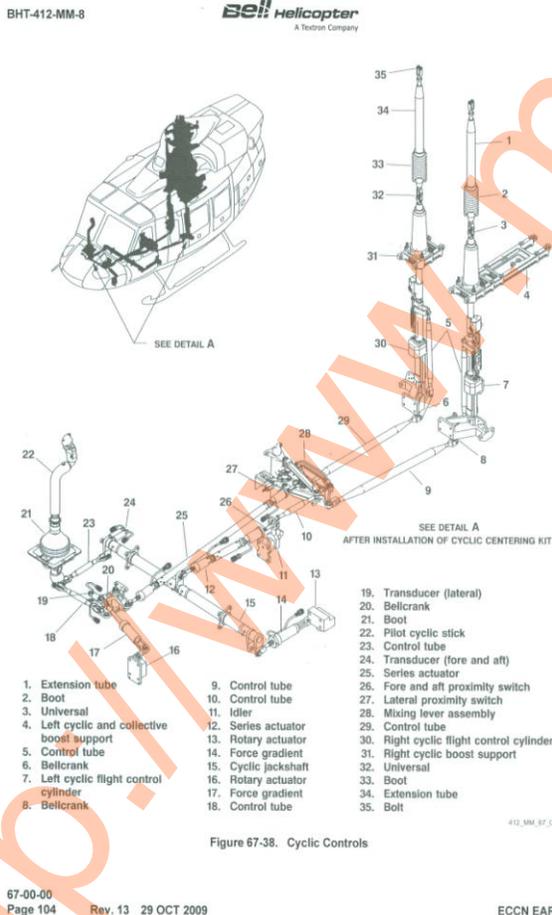
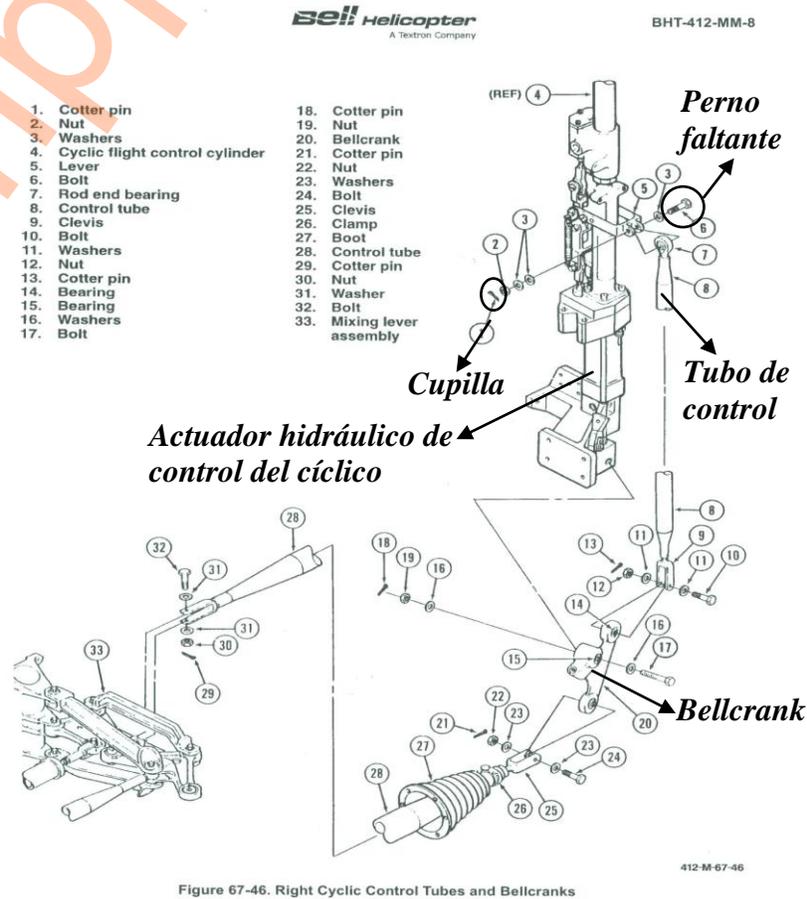
En inspección efectuada de 300 hrs (Fase "C") a la aeronave, en el ítem "5b" de la guía de inspección elaborada por el Departamento de Mantenimiento de EDELCA, la descripción del trabajo es la siguiente: "Inspeccionar los pernos y rodamientos de las palancas de entrada de la válvulas piloto de los actuadores por desgaste y juego". En esta tarea se debe observar todo lo referente a los pernos de sujeción de los tubos de control a la válvula piloto de los actuadores del sistema hidráulico por desgaste, lo que consiste en removerlos para chequear su condición por desgaste. También se debe verificar los tubos de control y lo que va interconectado a los mismos tales como: rótula o rod end y bellcranks por juego y corrosión (ver figuras de la 44 a la 46)

Figuras de 44 a la 45. En estas figuras se muestra esquemáticamente el Sistema de Control de Vuelo Cíclico. También se muestra el detalle de ubicación del perno de sujeción del tubo de torque a la válvula
