# INFORME FINAL

*EXPEDIENTE 032/2011*

## ACCIDENTE AÉREO

MODELO PA-31-350, MATRÍCULA YV1394,

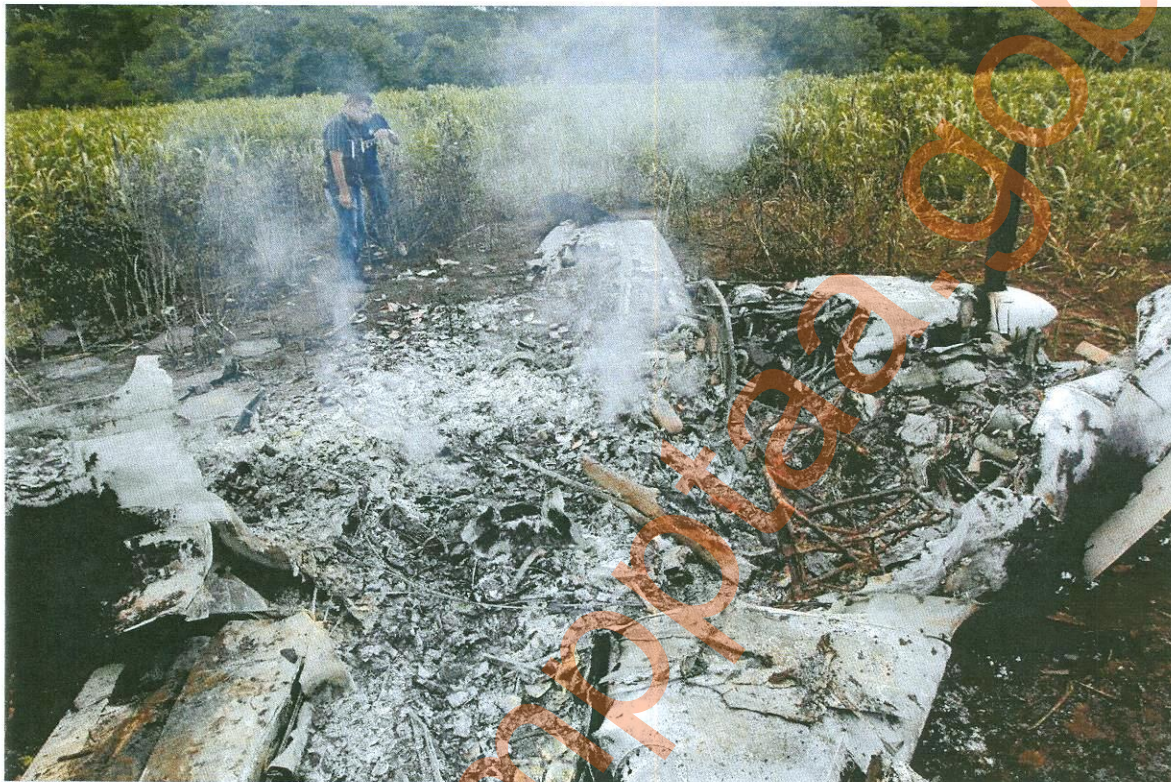
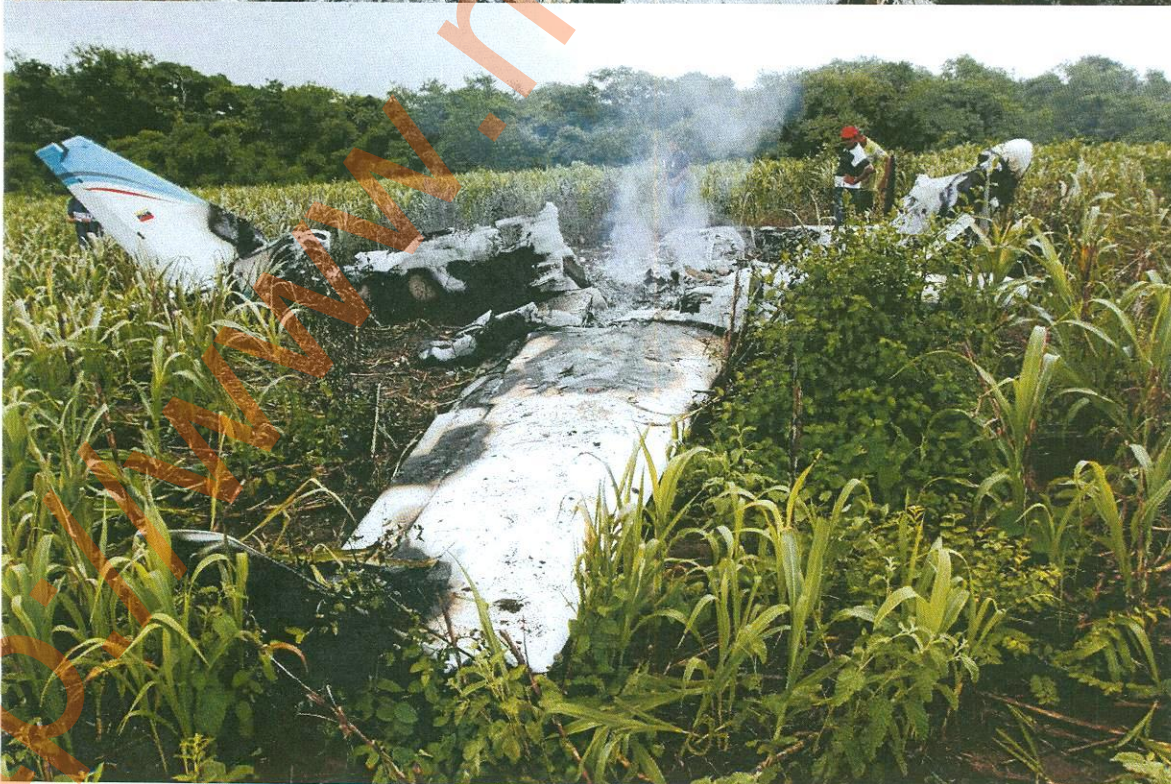
Se observa en las gráficas, la destrucción de la aeronave, producto del fuego.

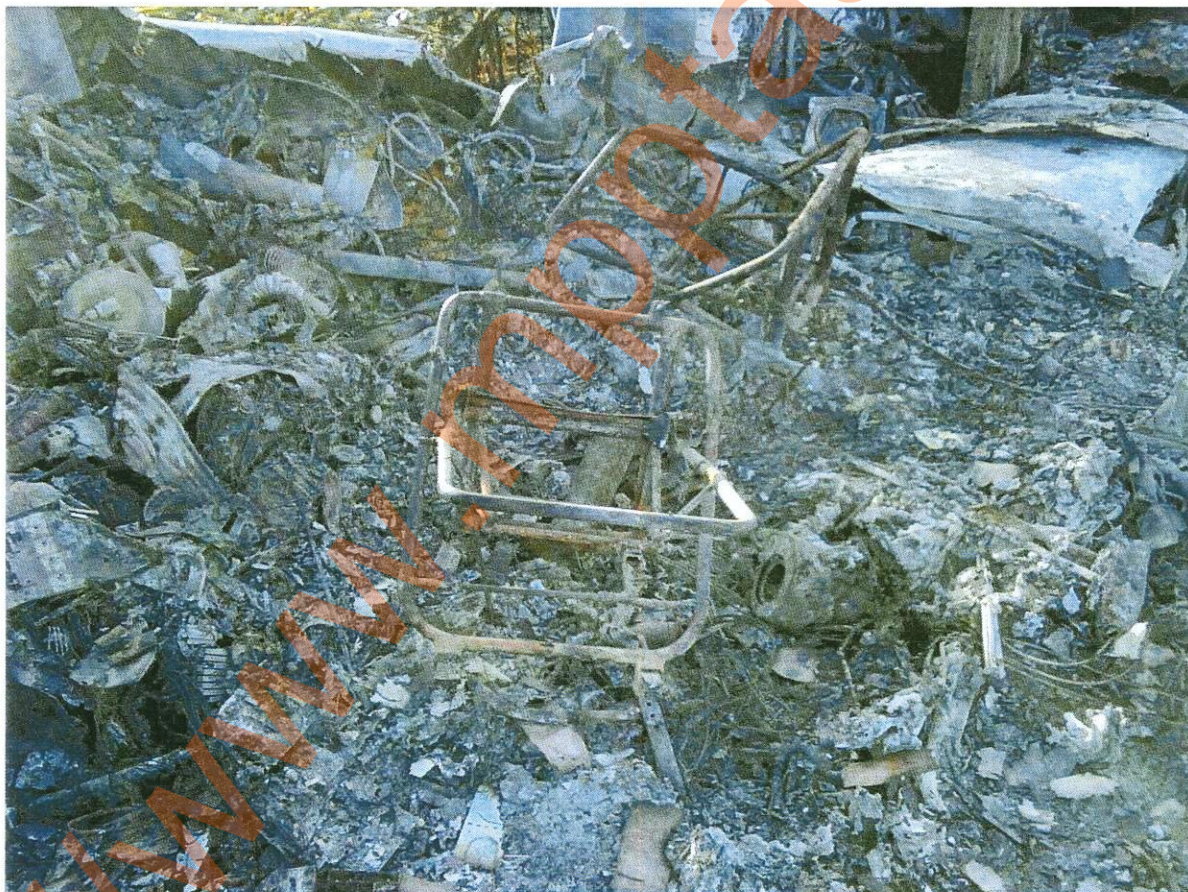
Luego del corto recorrido sobre el terreno irregular, la aeronave se detuvo luego del apagado de los motores y por propio efecto del terreno. Durante este recorrido, se acrecentó el nivel de las llamas en el área de la cabina de mando, continuando posteriormente hacia la carga y el resto de la aeronave.

Se puede apreciar en la imagen, los restos de la cabina de mando totalmente calcinados.

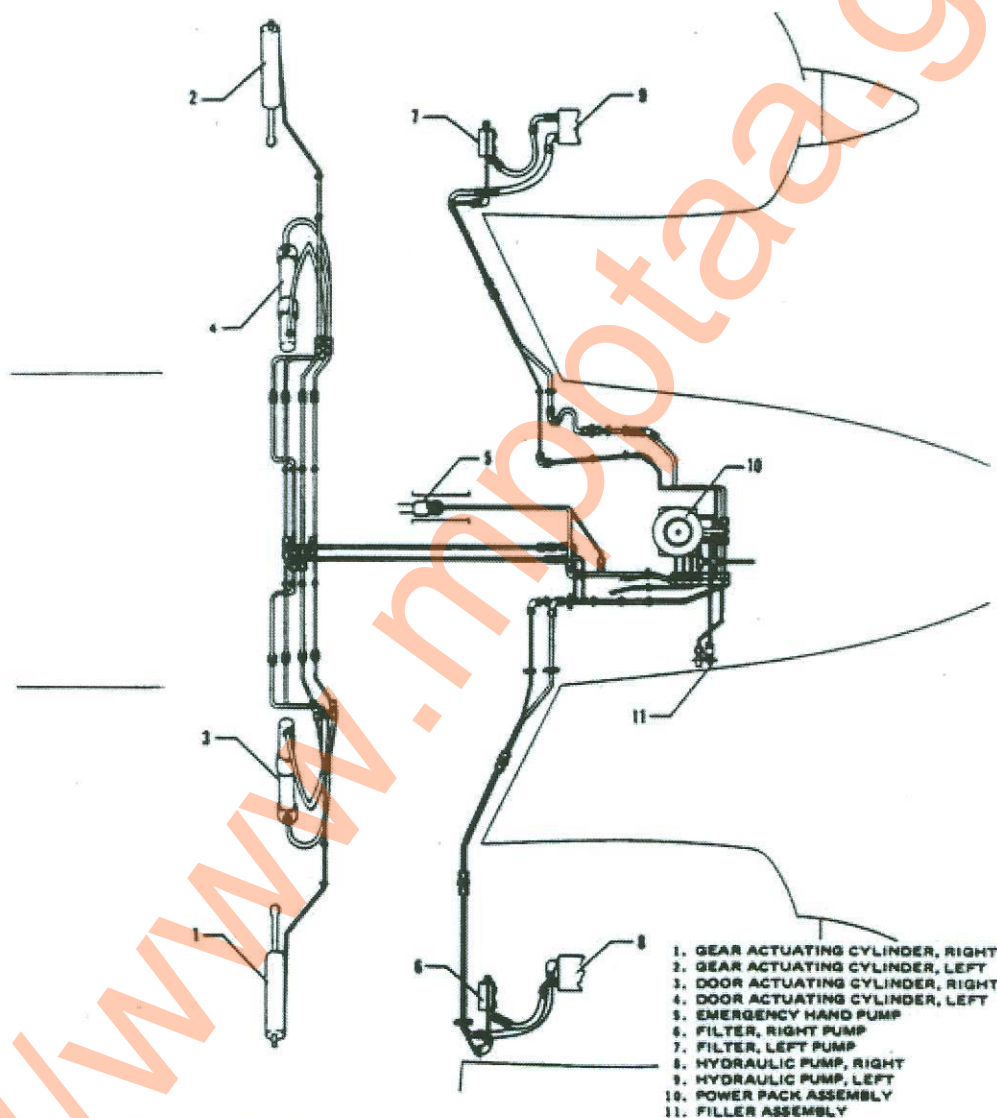
Posición relativa del reservorio de líquido hidráulico con bomba eléctrica.

Dado que esa aeronave tiene un reservorio de líquido hidráulico en la cabina de mando, con bomba eléctrica incorporada, es posible que se haya producido una sobrecarga también en el cableado de este componente, debido al origen eléctrico de la falla inicial. Es posible que esta sobrecarga y la presencia de las mangueras de distribución del líquido hidráulico, con el fuego inicial del sistema de cableado general, provocaran su derrame y posterior incendio.
