INFORME FINAL

EXPEDIENTE 030/2013

ACCIDENTE AÉREO

MATRÍCULA: YV503T

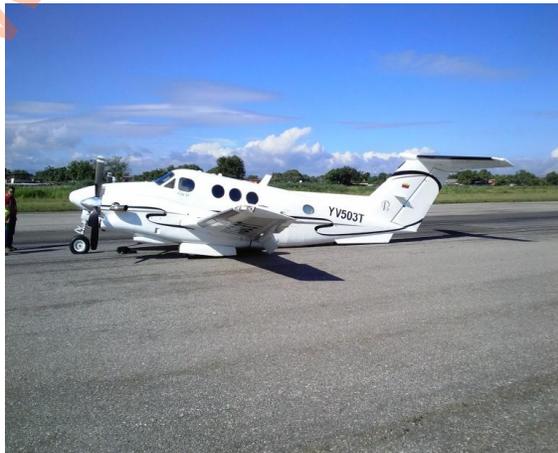
Una vez que la aeronave realizó el primer contacto con la pista, se retrajo el tren principal izquierdo, asimismo a 30 mts, se retrajo el tren principal derecho, siguió desplazándose sobre la parte inferior del fuselaje 320 mts, quedando posada a 3 mts del eje de la pista con respecto al tren de nariz.

Fotografía 1. Posición final en la pista de la aeronave

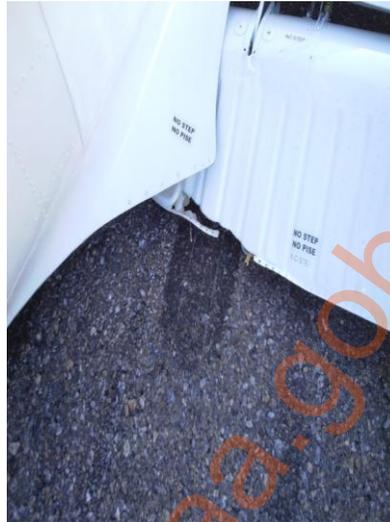
Fotografía 2

- Deformación y pérdida de material de superficie de sección interna de bordes de fuga de aletas de flaps internos de planos principales.
- Daños en los bordes de salida de las extensiones tipo RAISBECK de nacelas de motores izquierdo y derecho

Fotografía donde se demuestran daños en el flap del ala derecha.

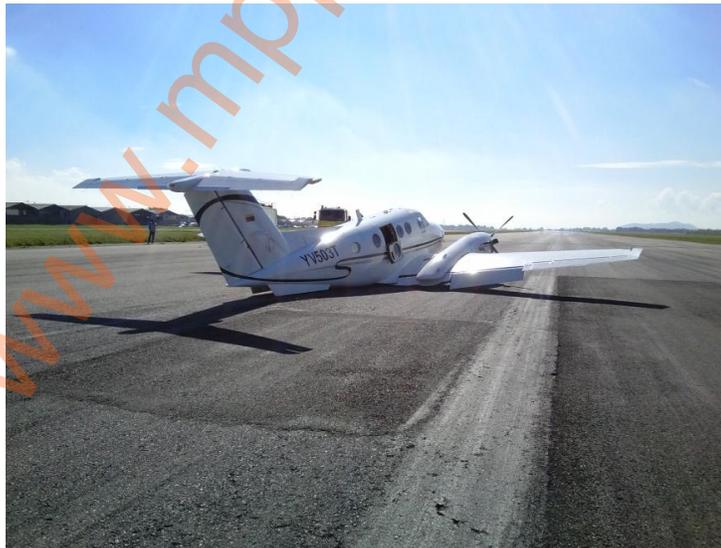
En el área del suceso se observó que no hubo dispersión de restos; estos se limitaron a daños en la parte baja del fuselaje, y otros especificados en el punto 1.3.

Fotografía 3. Se observa como quedo posada en la pista la aeronave YV503T

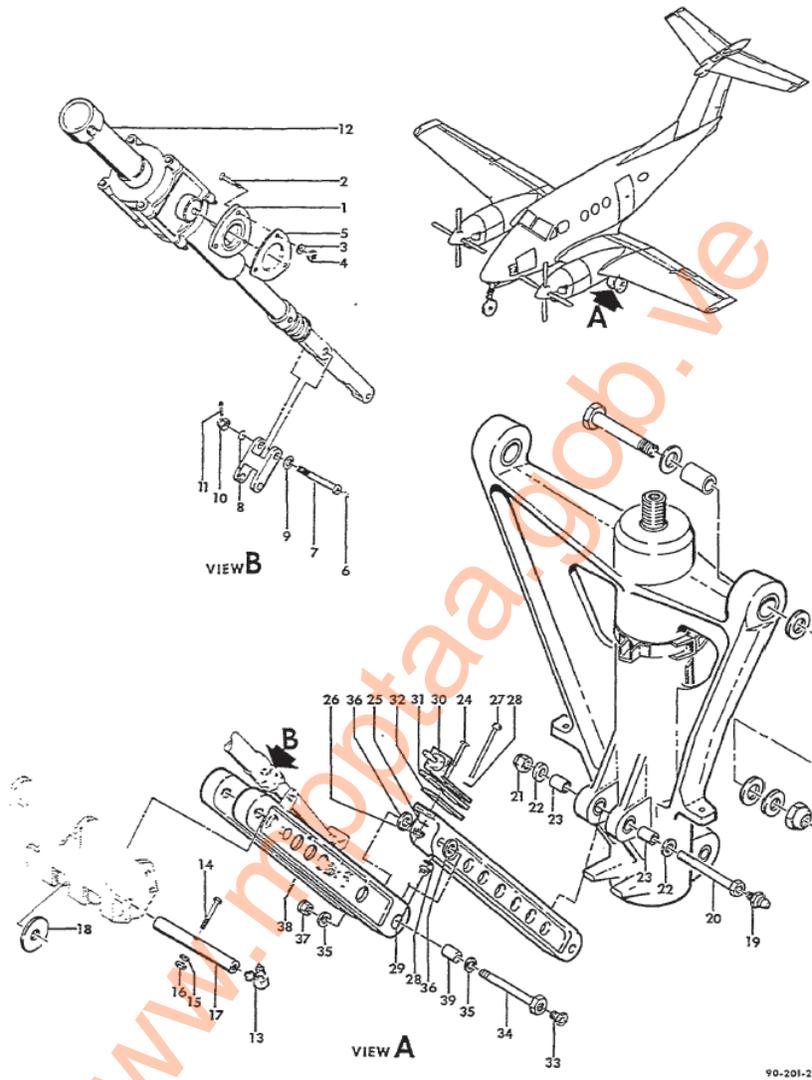
Figura 1

Los actuadores de los trenes principales derecho e izquierdo (vista B figura 1), son tornillos de potencia (gatos de tornillo) que se mueven por el torque transmitido por ejes, que se conectan al eje de salida de la caja reductora, y el actuador del tren de nariz, es impulsado por una doble cadena desde un engranaje dentado doble, acoplado al eje de salida de la caja reductora. Un embrague de fricción entre la caja y el eje de salida protege el sistema en caso de falla mecánica.
