# INFORME FINAL

## Nº EXPEDIENTE 054 /2007

| <b>MARCA:</b> | GULFSTREAM |
| <b>MATRICULA:</b> | XB-KKU |

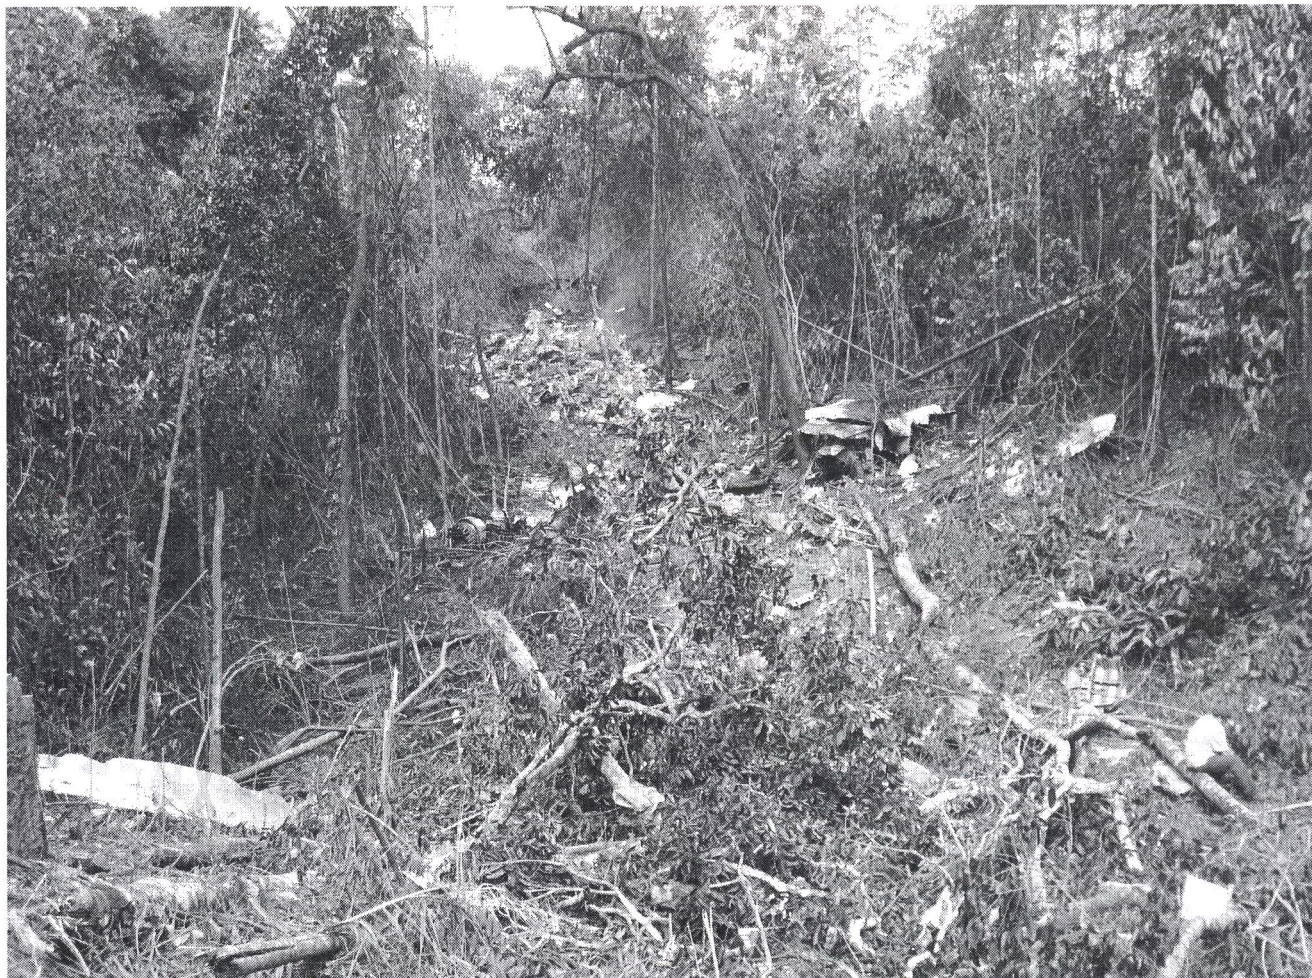
El accidente se produce en la fase de aproximación para aterrizar, debido a que la Aeronave impacto contra el terreno.

La aeronave resulto totalmente destruida como consecuencia del impacto.
