INFORME PRELIMINAR

ACCIDENTE
RE

JUNTA INVESTIGADORA DE
ACCIDENTES DE AVIACIÓN CIVIL
DE VENEZUELA

MATRÍCULA: YV2166

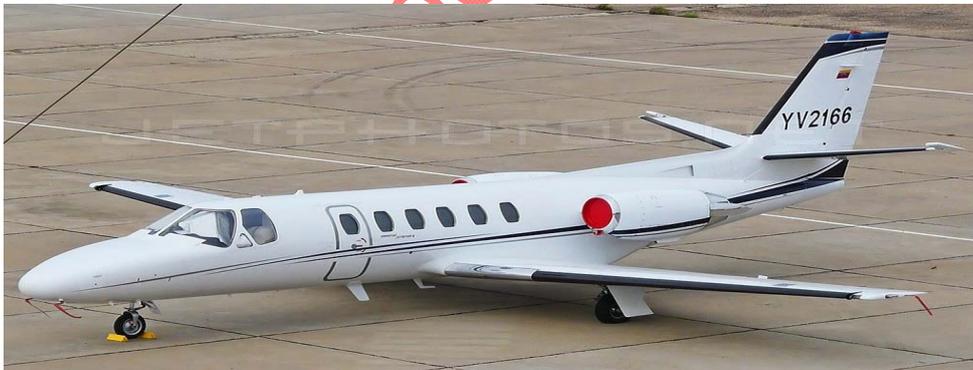
Figura 1. Aeronave YV2166
Fuente: Investigador Encargado. Año: 2023

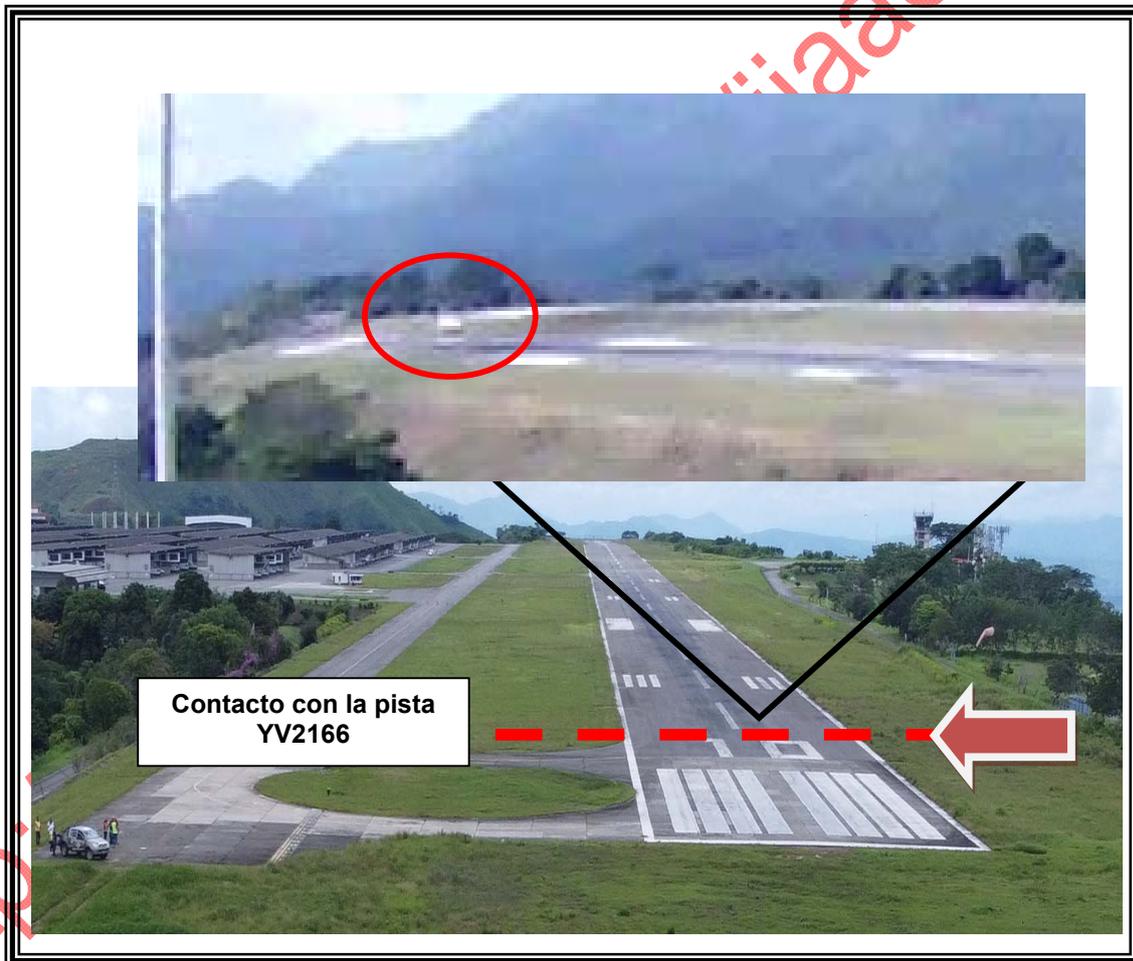
Figura 2 Toque inicial en el aterrizaje del Aeronave **YV2166**
Fuente: Investigador Encargado. **Año:** 2023

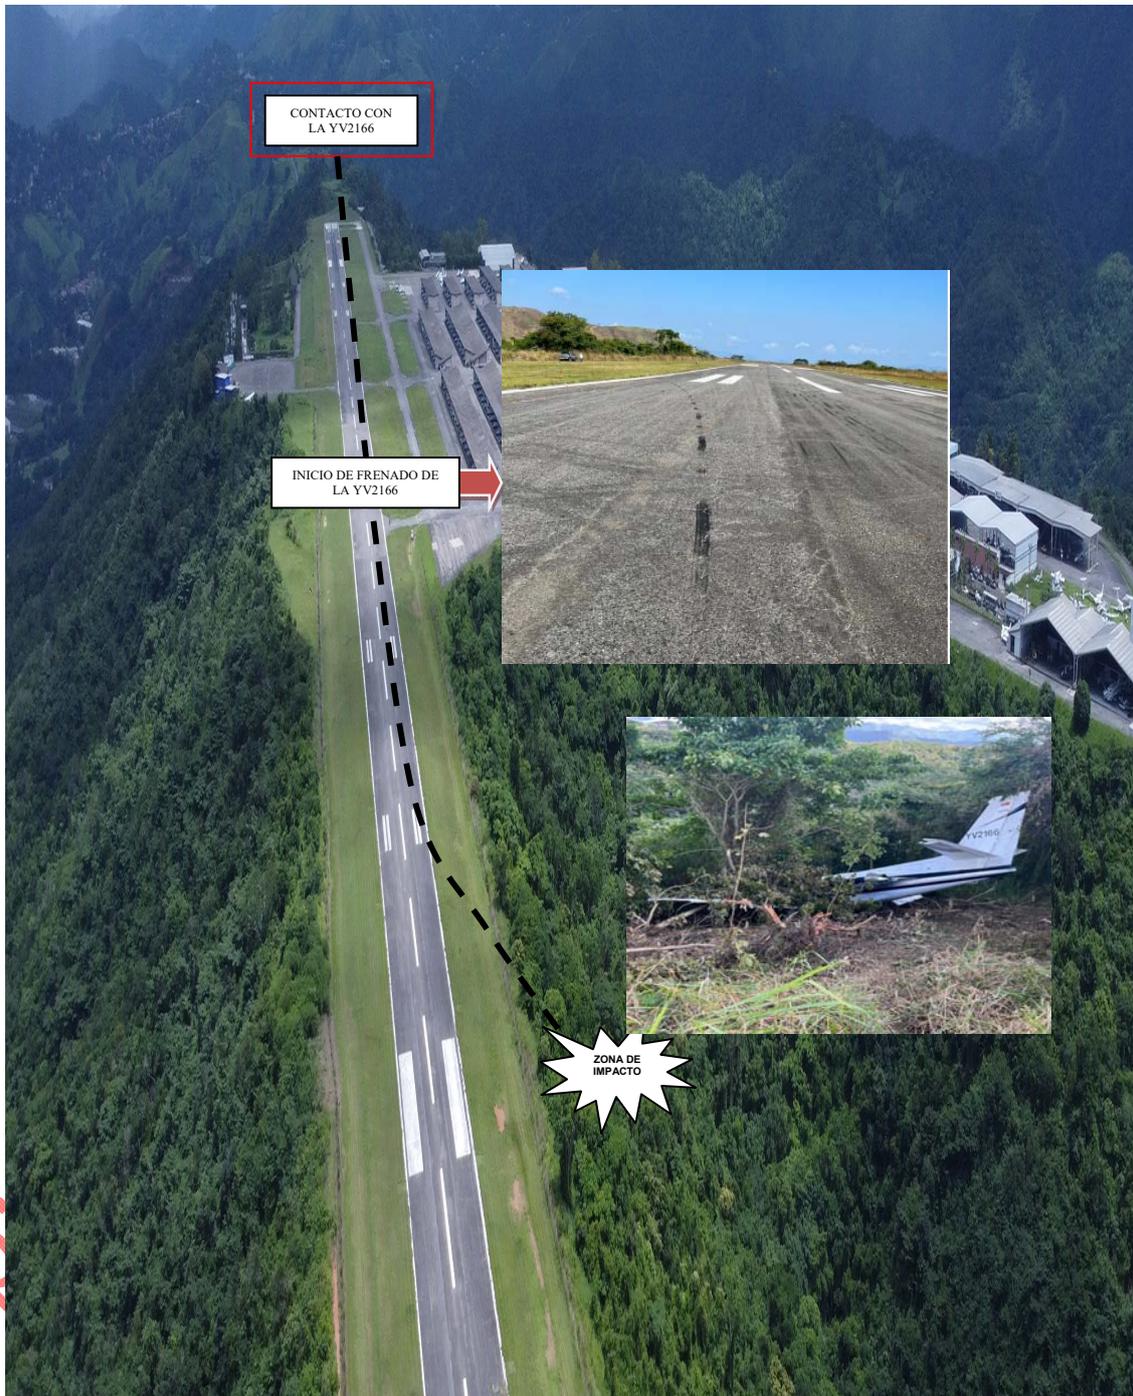
Para ese momento se había generado la **Excursión de Pista** hacia el lado izquierdo, resultando en el desplazamiento de la aeronave fuera del **área de seguridad Norte de la pista 10-28 e internándose hacia la Zona Norte de maleza**, sin permitir a la Tripulación aplicar el **freno de emergencia**, por la **fracción tan corta de tiempo** que dio origen al **Accidente y perdiéndose de vista del Controlador de la Torre de Control (TWR APP TUY)**.

Figura 3 Trayectoria de aterrizaje del Aeronave **YV2166**
Fuente: Investigador Encargado. Año: 2023

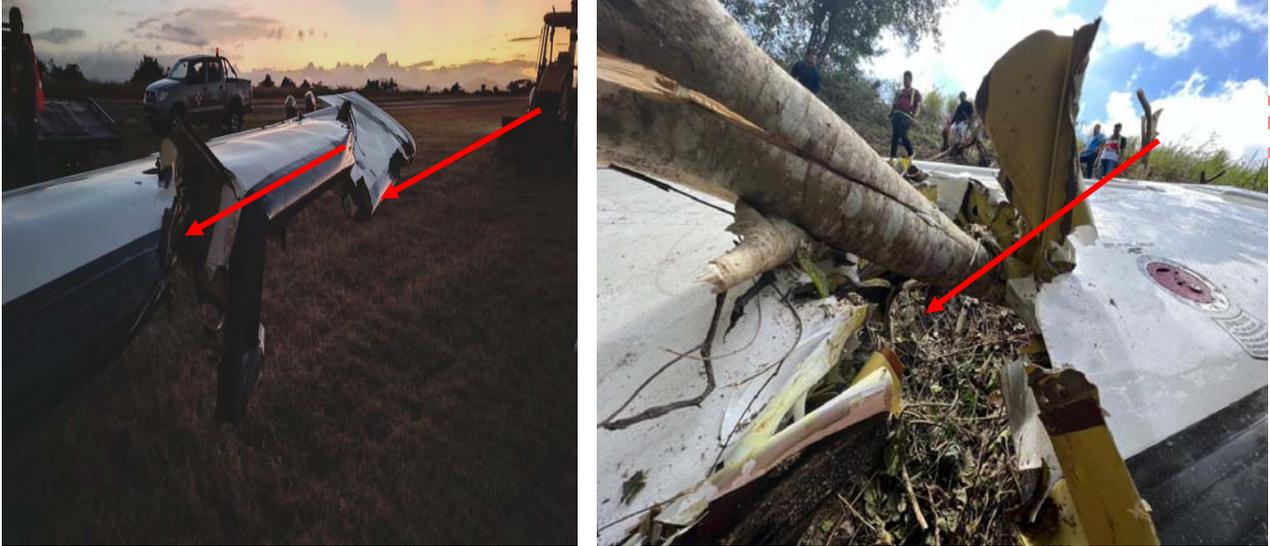
Figura 4 Daños en el Plano Izquierdo Aeronave YV2166
Fuente: Investigador Encargado. **Año:** 2023

- Por los daños que presentan los planos de la aeronave no es posible tomar las medidas necesarias para determinar deformaciones estructurales plásticas en el fuselaje, sin embargo, observando las deformaciones de las pieles externas es muy probable que la aeronave haya perdido su simetría.
- El fuselaje presenta daños considerables, se requiere remover tapicería interna para una mayor evaluación (remaches sueltos).
- El área de la nariz de la aeronave presenta deformación considerable.
- La parte interna del encastre de ambos planos presenta deformación.
- Presentan deformación en los planos, borde de ataques, fuselaje trasero y delantero.

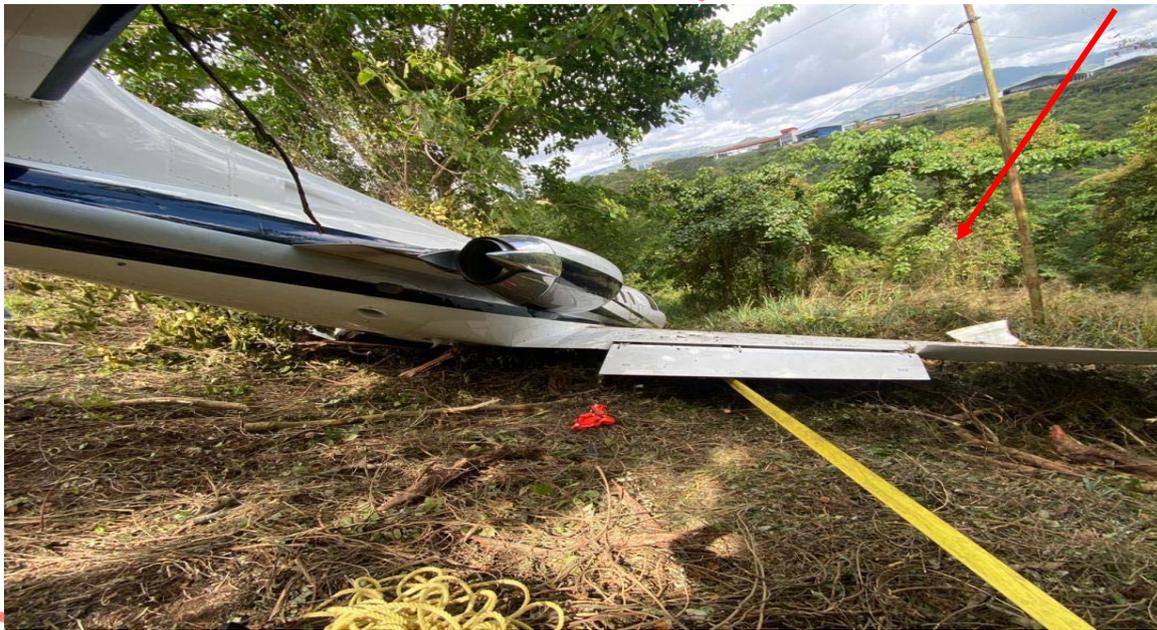
Figura 5. Daños en el Plano Derecho parte posterior de la Aeronave YV2166
Fuente: Investigador Encargado. **Año:** 2023

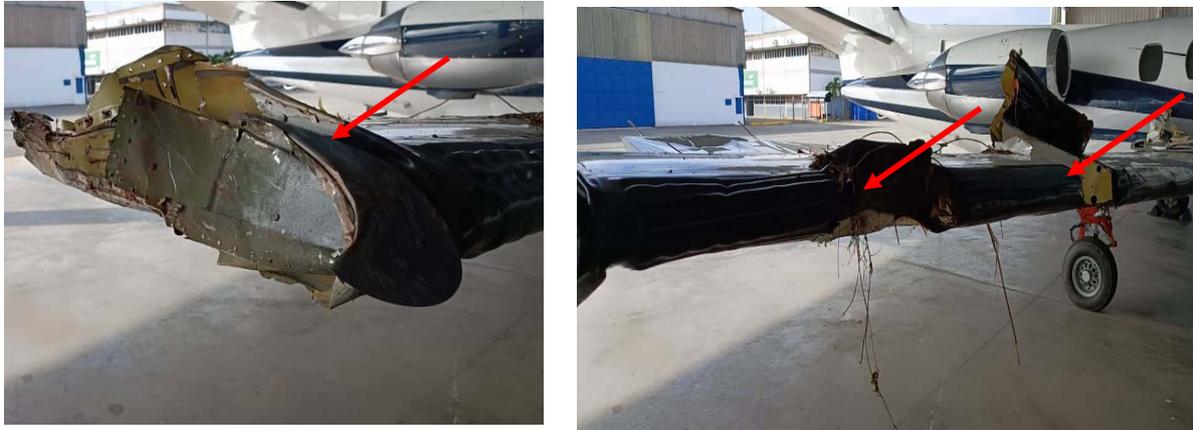
Figura 6. Daños en el Plano Derecho parte anterior de la Aeronave YV2166

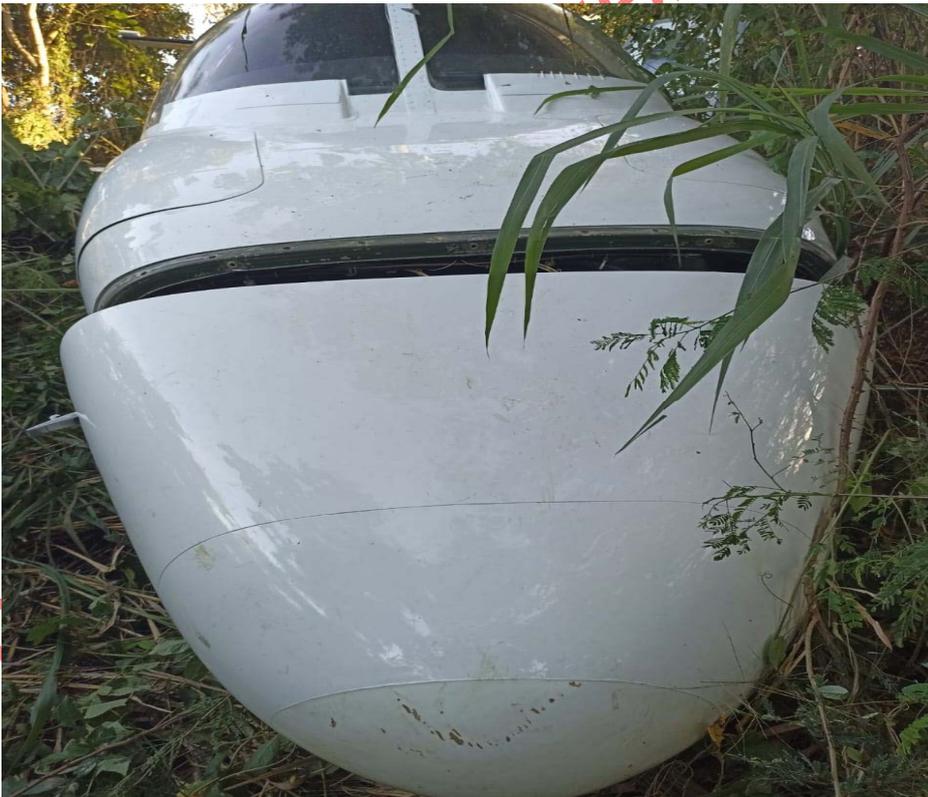
Figura 7. Radón de la Aeronave YV2166

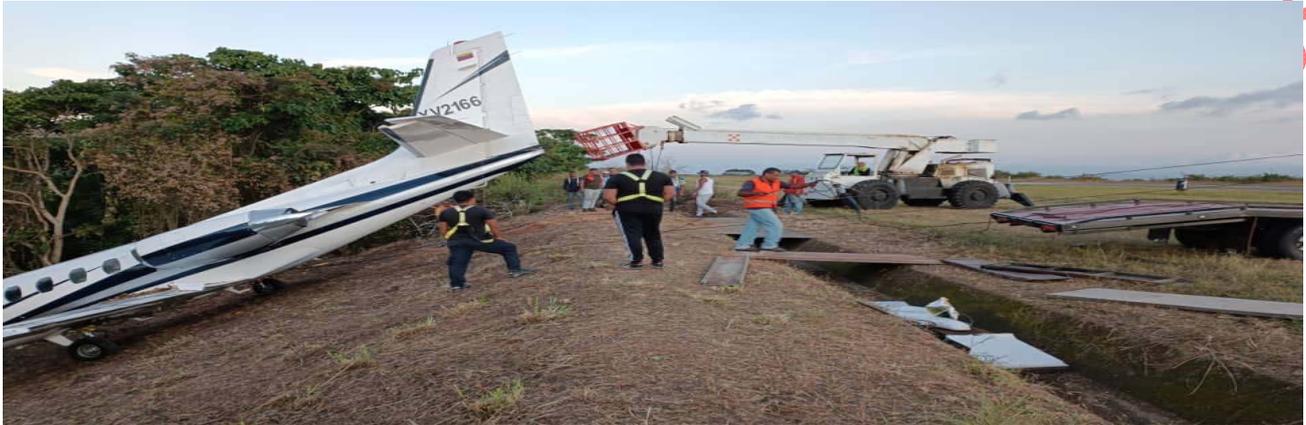
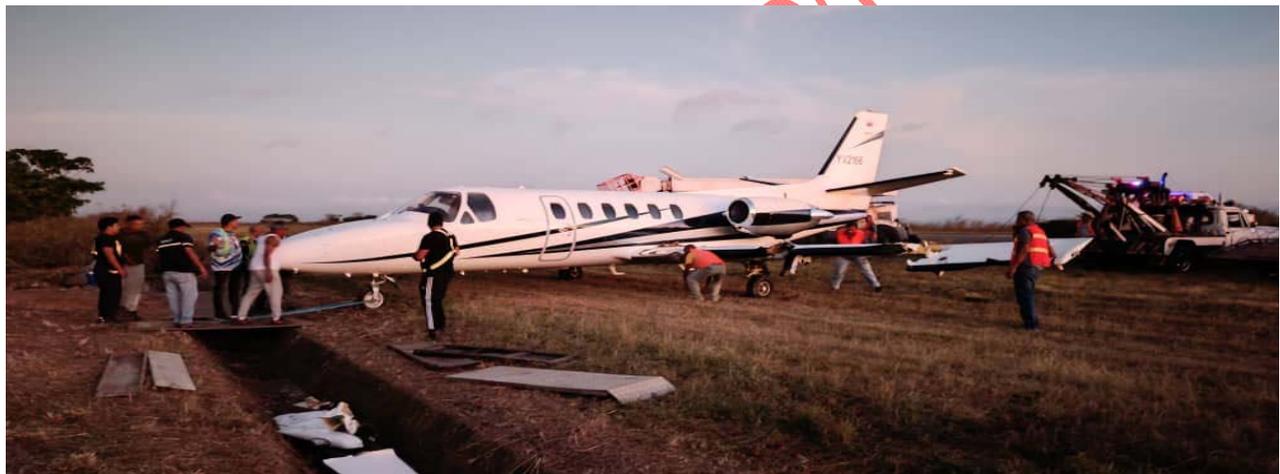
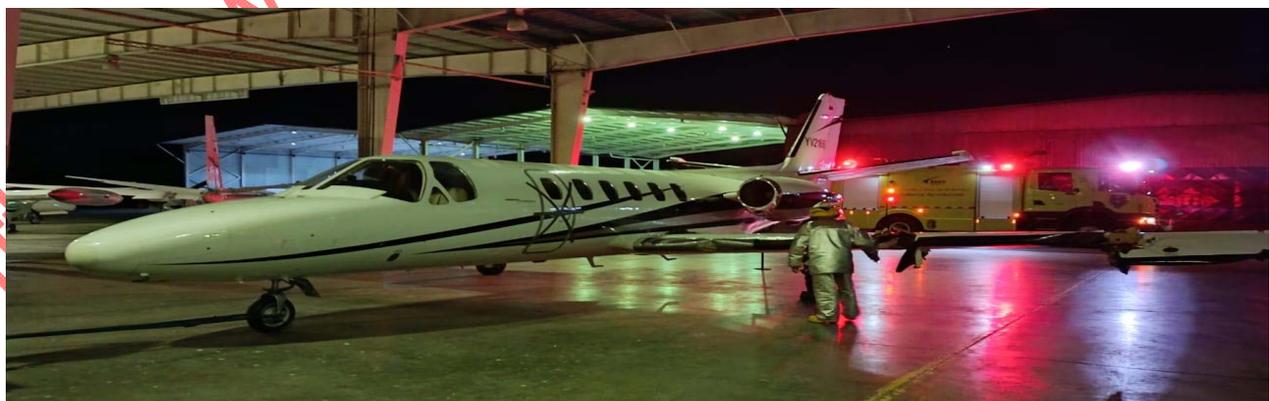
Figura 8. Extracción de la Aeronave YV2166
Fuente: Investigador Encargado. **Año:** 2023

Figura 9. Extracción de la Aeronave YV2166
Fuente: Investigador Encargado. **Año:** 2023

Figura 10. Extracción de la Aeronave YV2166
Fuente: Investigador Encargado. **Año:** 2023

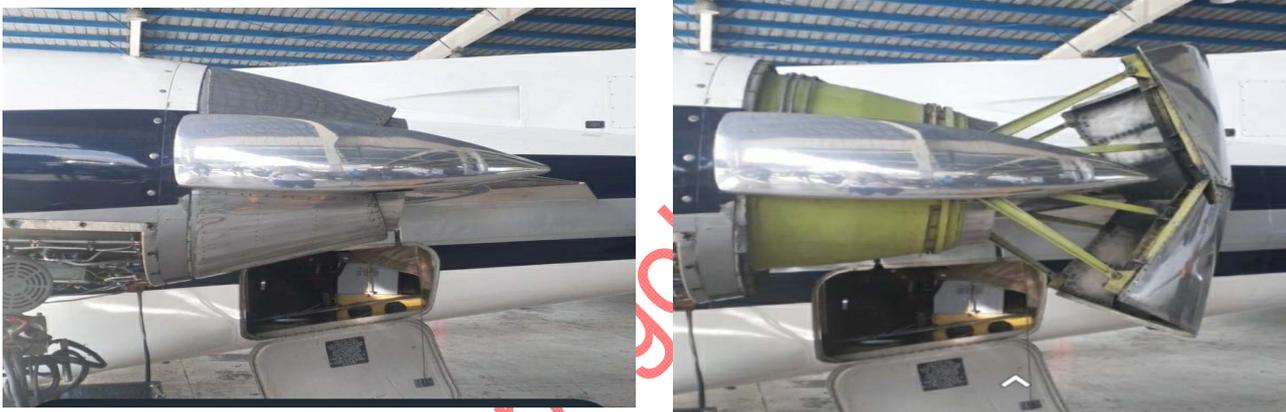
1. Ambos “reversibles” retraídos y asegurados. Preliminarmente no hay razones para sospechar de un desperfecto en los mismos. Fueron chequeados operacionalmente y funcionaba normal.

Figura 11. Ambos “Reversibles” Retraídos Y Asegurados de la Aeronave **YV2166**
Fuente: Investigador Encargado. **Año:** 2023

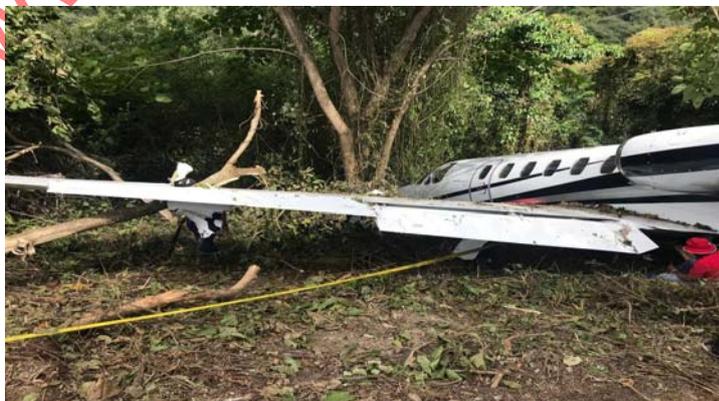
2. Flaps en ambas alas extendidos completamente. Se puede asumir que su movilidad quedó restringida por los daños recibidos durante la excursión de la pista.

Figura 12. Flaps en Ambas Alas Extendidos Completamente de La Aeronave YV2166

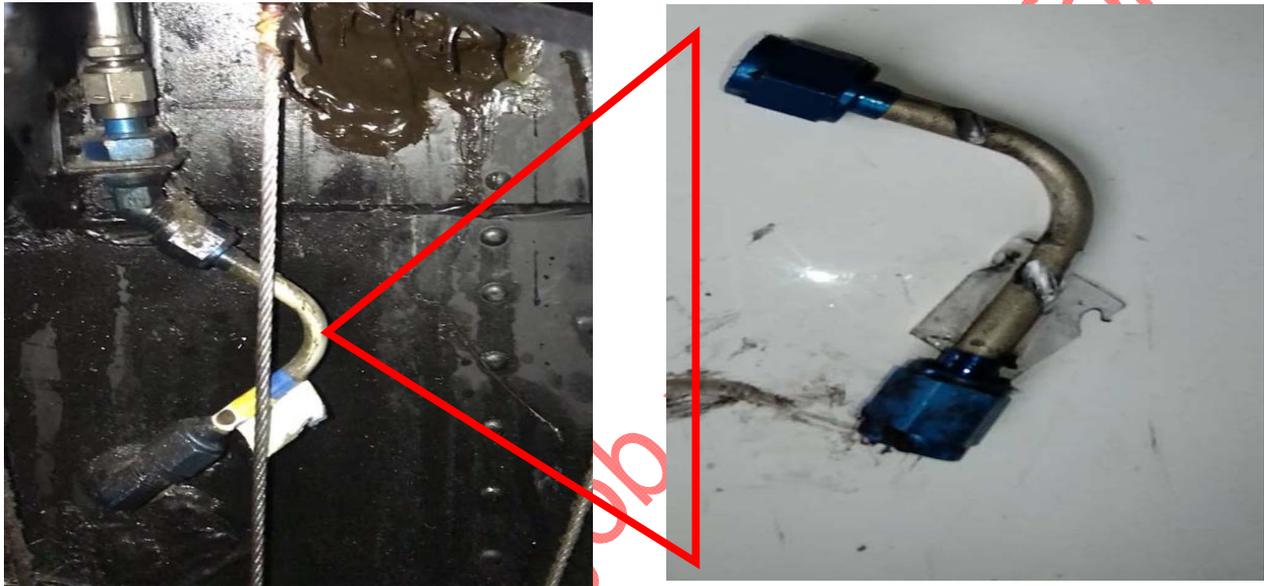
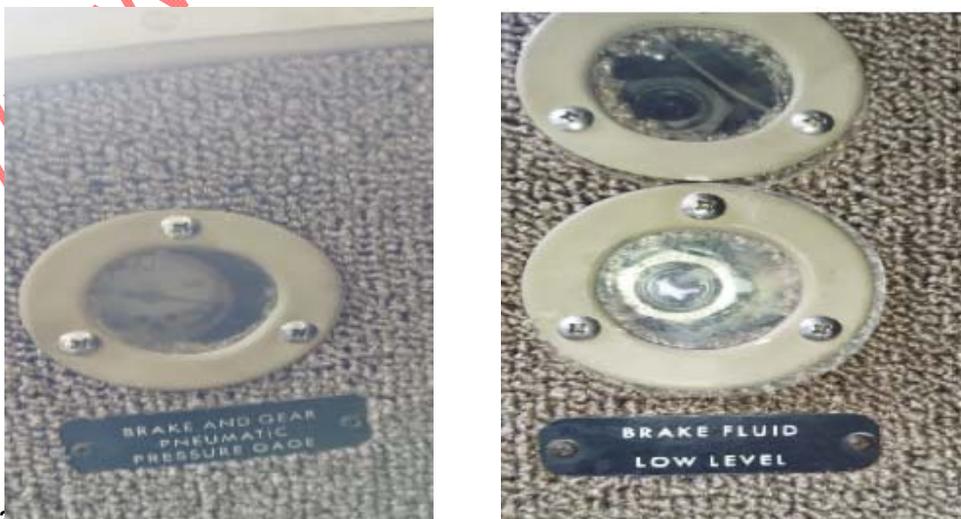
3. Se pudo evidenciar que la tubería del pedal de freno derecho presenta severa abrasión y que finalmente, perforada por un cable de control del sistema de dirección del tren de nariz, perdiéndose subsecuentemente la capacidad de transmitir presión hidráulica de ese cilindro de frenos hasta la rueda derecha.

Figura 13. Hose Assy Líne Assy Rh Breake Hydraulic N° 6517136-58 de La Aeronave YV2166

Figura 14. Hoseassy Líne Assy Rh Breake Hydraulic N° 6517136-58 de La Aeronave YV2166
Fuente: Investigador Encargado. Año: 2023

se determinó que la falla del mismo fue por abrasión mecánica de la tubería del sistema de freno del lado derecho de la cabina de mando.

- **A la OMAC N°220 “AIRTECH SERVICIOS AEREOS, C.A:**
 - Verificar y garantizar el cumplimiento de las funciones y procedimientos establecidos por la OMAC N°220 “AIRTECH SERVICIOS AEREOS, C.A, que deben ser cumplidos por la gerencia de control de calidad.
 - Revisar los procedimientos establecidos para llevar a cabo la acción de mantenimiento bajo sus respectivas órdenes técnicas.

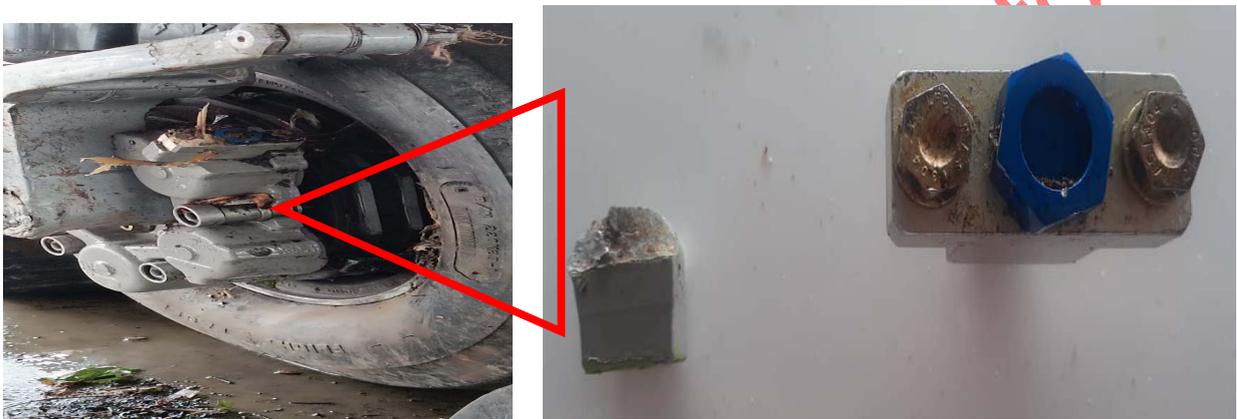
5. El conjunto de freno del lado izquierdo presenta también un pequeño daño exterior que no afecta su funcionamiento. Investigaciones detalladas posteriores pudieron demostrar que dicho daño fue producido durante la excursión de la pista debido a la gran cantidad de restos vegetales encontrados cerca del área dañada.

Figura 15. PURGA CALIPER DEL TREN PRINCIPAL IZQUIERDO de La Aeronave YV2166
Fuente: Investigador Encargado. Año: 2023
