INFORME PRELIMINAR

INCIDENTE GRAVE SCF-NP

MATRÍCULA: OB2231P

MODELO: DG-8-73-F

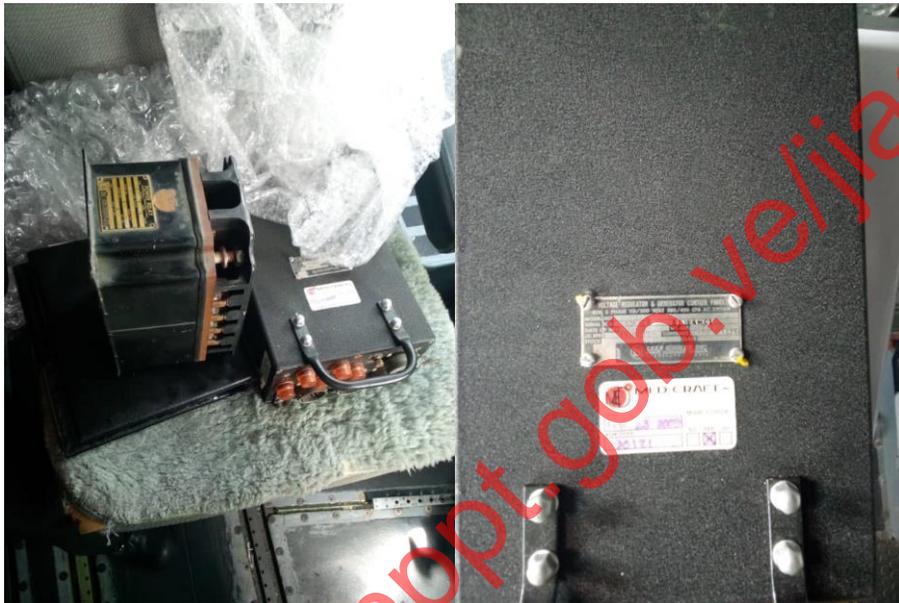
- ✓ Control de componentes
- Se identificó que la causa de la falla fue ocasionada por el Bus Tie Relay y el Regulator Control Panel
- Los representantes autorizados solicitaron el pedido de dichos componentes desde la base principal de la empresa, los cuales fueron reemplazados siguiendo el manual de mantenimiento del fabricante DC-8 Sixty Series 24-20-6 CODE 1 page 201, oct 15/69

Fotografía 1. Power Relay y Voltage Regulator & Generator Control Panel

- Se realizaron las pruebas operacionales correspondientes y el encendido de los motores, comprobando que se corrigió la falla satisfactoriamente y el generador entró en línea.

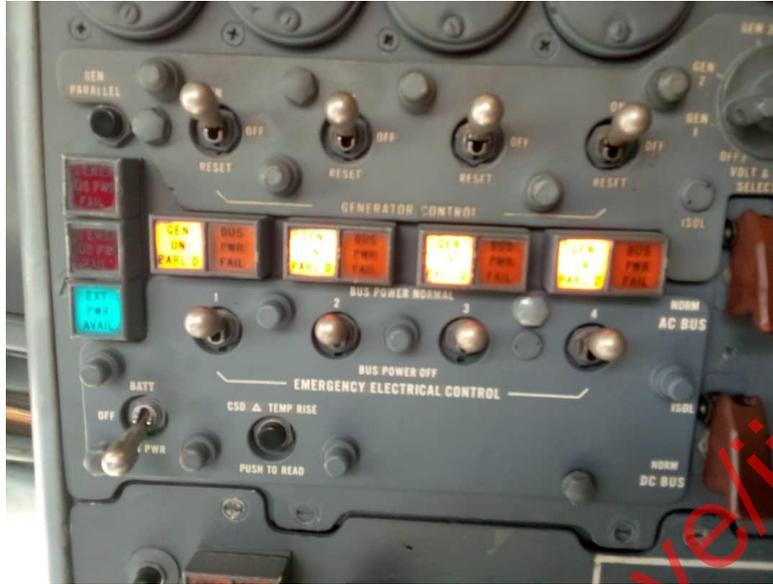
Fotografía 2. Panel de luces del generador en funcionamiento
