INFORME FINAL

EXPEDIENTE 020/2012

INCIDENTE AÉREO

AERONAVE MARCA ROCKWELL INTERNATIONAL MODELO
NA265-80 MATRÍCULA **N110AJ** EXPLOTADOR SOLOMON
MARK TRUSTEE, RICAR AVIATION, INC.,
AEROPUERTO INTERNACIONAL “ARTURO MICHELENA”,
VALENCIA ESTADO CARABOBO. (SVVA).
REPÚBLICA BOLIVARIANA DE VENEZUELA.
04 DE MAYO DE 2012.

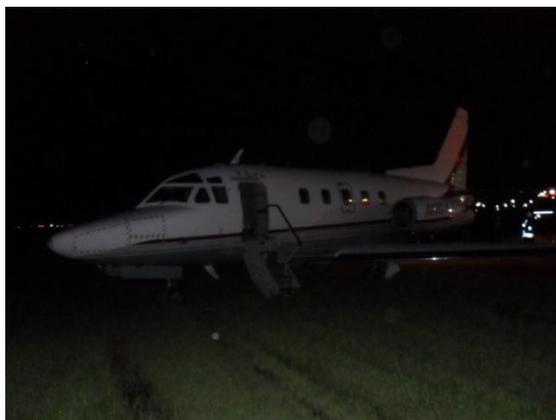
Fotografía 1. Posición de la Aeronave Posterior al Incidente. Fuente PIAAE (2012).

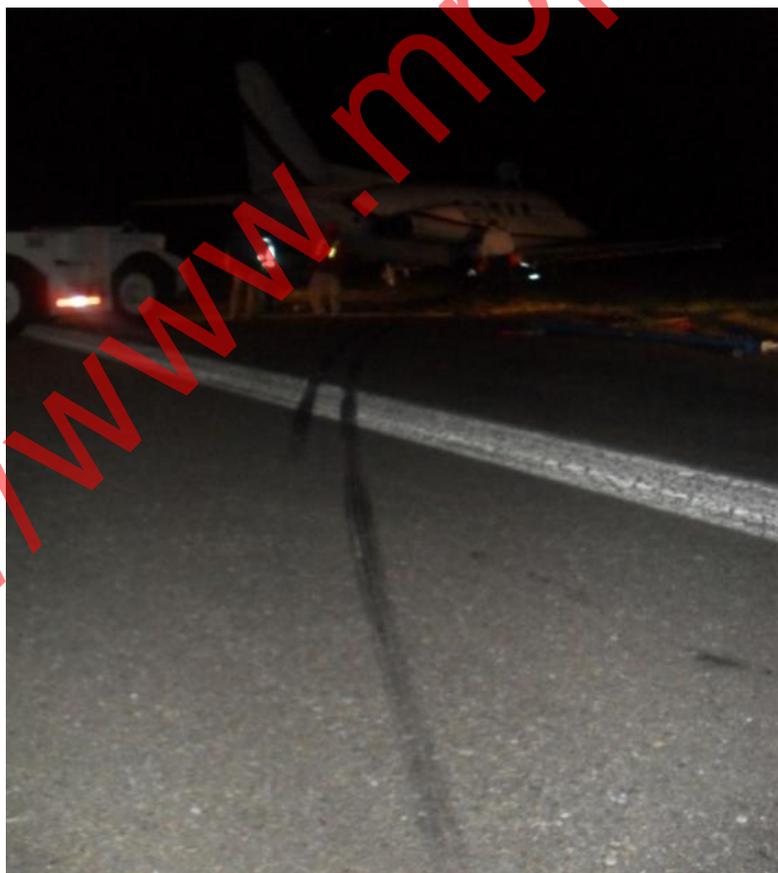
Se pudo evidenciar, que las ruedas del tren principal izquierdo realizaron un frenado intermitente y muy tenue, siendo esto evidente por las huellas dejadas en la pista, que a diferencia de las ruedas del sistema de frenos del tren principal derecho efectuaron un frenado constante.

Fotografía 4. Derrape de la aeronave. Fuente PIAA (2012).

Con relación a lo antes expuesto, se pudo apreciar las marcas de frenado que dejó la aeronave posterior al uso del freno de emergencia, donde se constató el mal funcionamiento del sistema de frenos del tren principal izquierdo debido a sus marcas tenues dejadas en la pista. Por otra parte, el sistema de frenos del tren principal derecho funcionó bien para el momento del incidente, ya que las marcas dejadas en la pista fueron más asentadas y visibles una vez que se aplicó el sistema de frenado de emergencia.

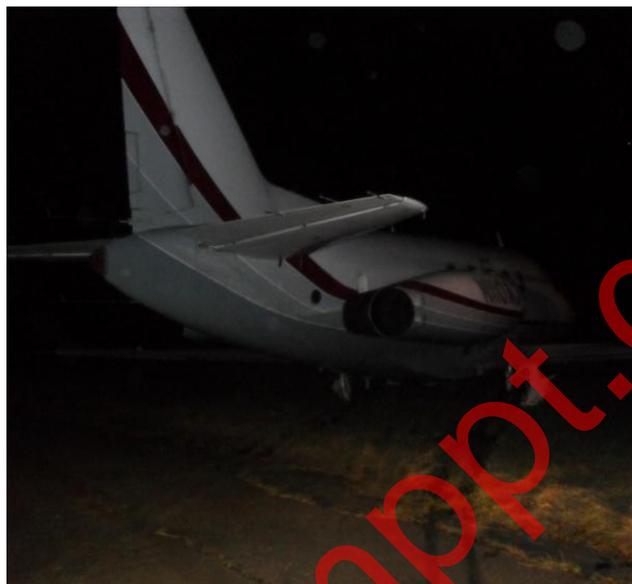
Debido al frenado disparejo la aeronave luego de recorrer aproximadamente 1200 metros perdió el control y realizó un derrape incontrolado hacia el borde sur de la pista quedando a quince (15) metros de éste, posicionada con rumbo 135° (sur este), en frente de la intersección B justo entre las distancias progresiva de la pista 2+220 y 2+160.

Fotografía 5. Posición Final de la Aeronave. Fuente PIAA (2012).

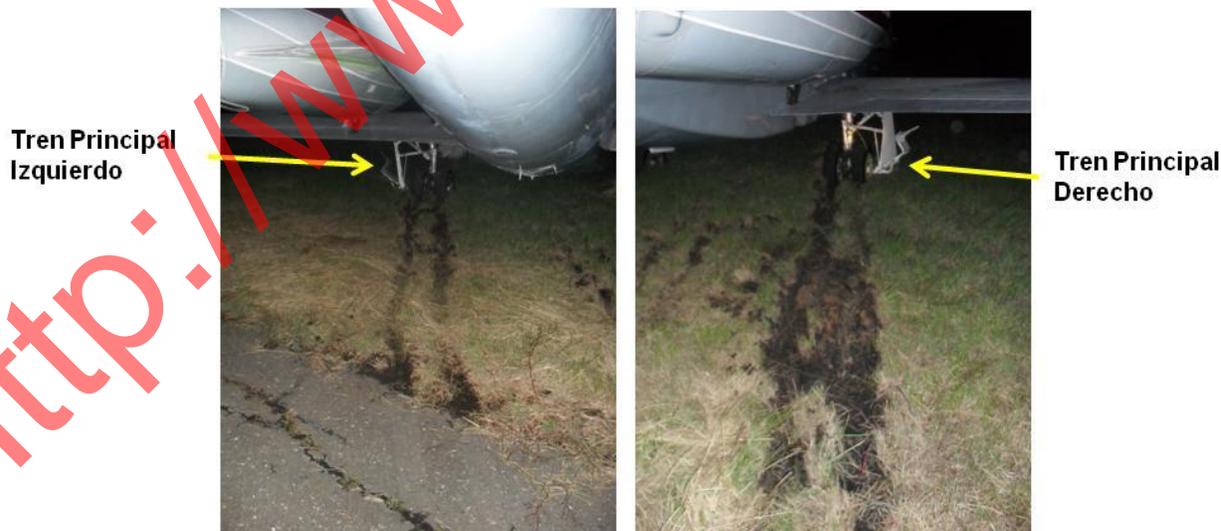
A raíz de la salida de pista de la aeronave, ésta dejó marcas en el terreno paralelo donde se situó; dichas marcas tuvieron una profundidad aproximada de diez (10) centímetros en el tren principal derecho y de seis (6) centímetros en tren principal izquierdo.

Fotografía 6. Derrape y marcas dejada por los trenes principales. Fuente PIAA (2012).

020/2012RAA2: Preparar y acondicionar los terrenos de la franja de seguridad paralelos al borde sur de la pista con el objeto de evitar inundaciones y disminuir los riesgos de un accidente de mayores proporciones, toda vez que se pudieran repetir hechos similares al de este incidente.

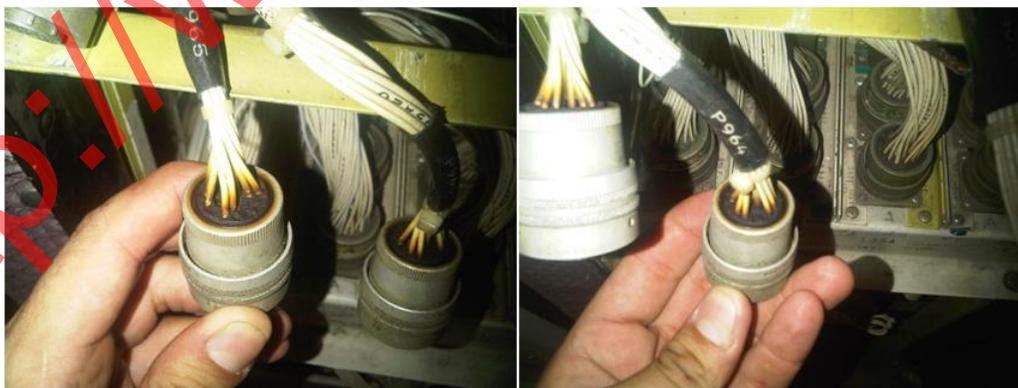
Durante el chequeo operacional se pudo apreciar sulfatación tanto en los cables como en los conectores de la caja de control del Anti-Skid.

Fotografía 6. Conectores de la Caja del Sistema Anti-Skid. Fuente: PIAA (2012).

020/2012OMAC1: Implementar medidas que aseguren una supervisión más exhaustiva y de calidad en cuanto a la condición general de los componentes del sistema “Anti-Skid”, a los fines de minimizar las posibles fallas intermitentes por falsos contactos eléctricos.

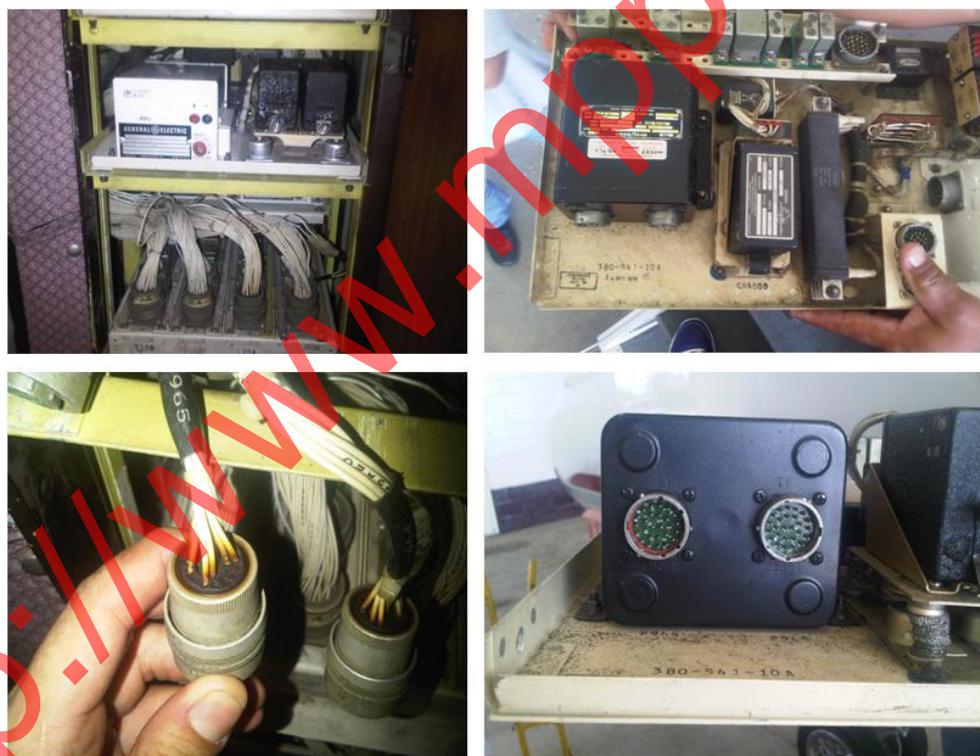
El último chequeo al sistema "Anti Derrape", fue aplicado en fecha 11 de Junio de 2012, constatándose la presencia de una falla intermitente en la caja eléctrica del sistema. Al momento de aplicar el chequeo con el anti derrape activado se produjo una falla en los cinco intentos que se realizaron por cada prueba.

Por lo antes descrito, durante el aterrizaje esta situación se presentó y contribuyó a que la aeronave no frenara adecuadamente y se saliera de la pista.

Fotografía 7. Caja de Control del "Anti Ski". Fuente: PIAA (2012).
