INFORME FINAL

EXPEDIENTE 025/2012

INCIDENTE AÉREO

AERONAVE MARCA BEECHCRAFT, MODELO A36

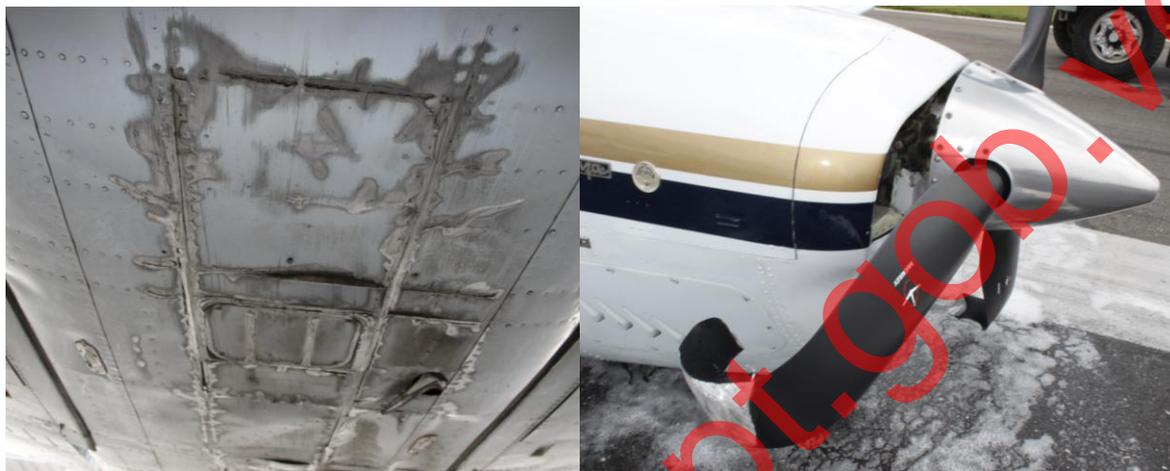
La célula presentó daños menores y la hélice daños de importancia, trayendo como consecuencia una parada brusca en el motor.

Fotografía 1 Estado de la sección inferior del fuselaje (izquierda) y de la hélice (derecha).

La aeronave aterrizó a una velocidad aproximada de 80 nudos y una vez que ésta hizo el toque inicial sobre la pista 10, las palas de la hélice impactaron contra el superficie ocasionado la parada brusca al motor y el roce de la estructura contra el pavimento, hasta detenerse a unos 750 metros desde el umbral de la mencionada pista.

No hubo dispersión de restos, los daños se limitaron a raspones en la parte inferior del fuselaje y a la hélice.

025/2012-PIL1: Se le enfatiza al instructor involucrado en este incidente hacer el uso apropiado de la lista de chequeo cada vez que sea necesario en todas las fases de vuelo, fundamentalmente durante los procedimientos de despegues y aterrizajes.

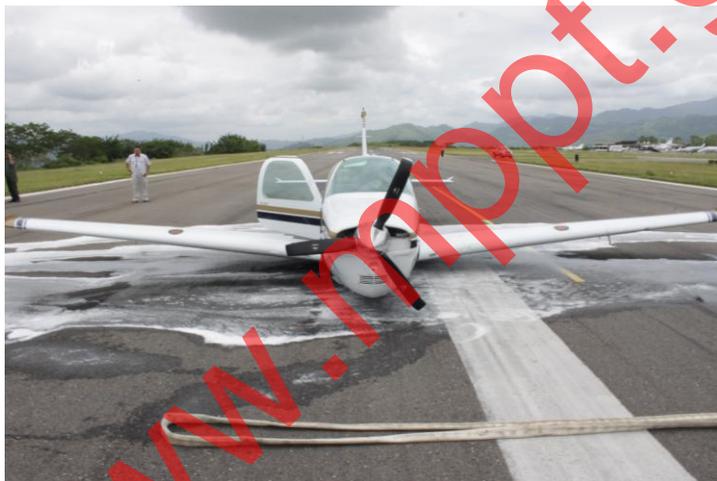
Fotografía 3 Estado y ubicación de la aeronave YV1027 después del suceso.
