INFORME FINAL

EXPEDIENTE 010/2012

ACCIDENTE AÉREO

AERONAVE MARCA:CESSNA, MODELO: 172N

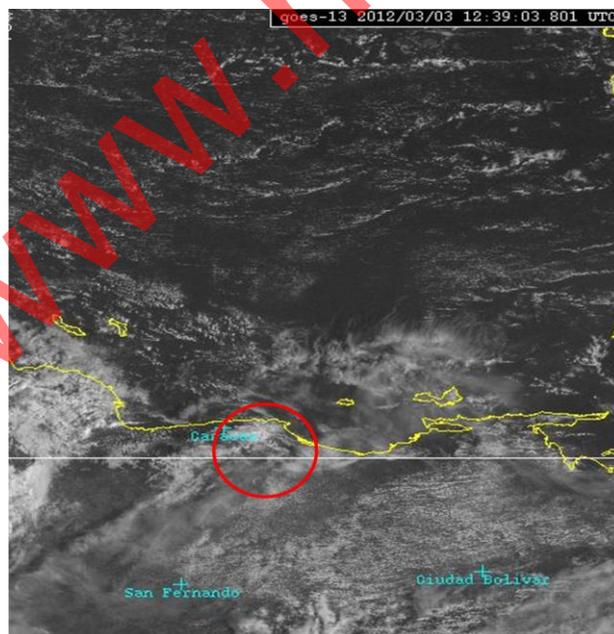
Para la información meteorológica del área del suceso, se cuenta con la foto satélite suministrada por el satélite GOES-13 perteneciente a la NOAA de las 12:39 UTC, en la que se puede observar que para la hora del accidente existía abundante nubosidad del tipo cumuliforme sobre el área de la cordillera donde ocurrió el suceso, cuya característica principal es reducir la visibilidad horizontal, hasta un punto, que volar dentro de este tipo de nube, pudiera cambiar las condiciones de VMC a IMC.

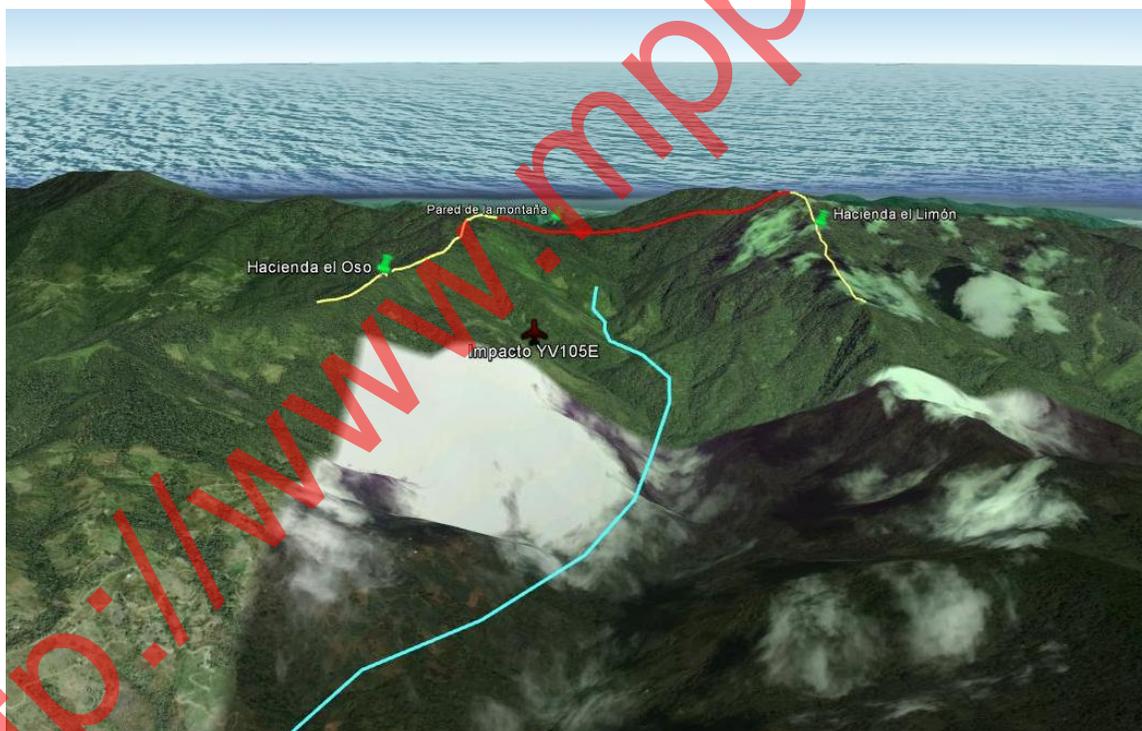
El YV105E impactó en una ladera, con una pendiente de 60 grados aproximadamente, ubicada en un valle formado entre dos montañas que se unen y forman una especie de pared (véase imagen 2).

Imagen 2 En esta ilustración se puede observar la ubicación de la aeronave YV105E con respecto al valle (línea azul), las haciendas (líneas amarillas) y la pared de la montaña (línea roja).

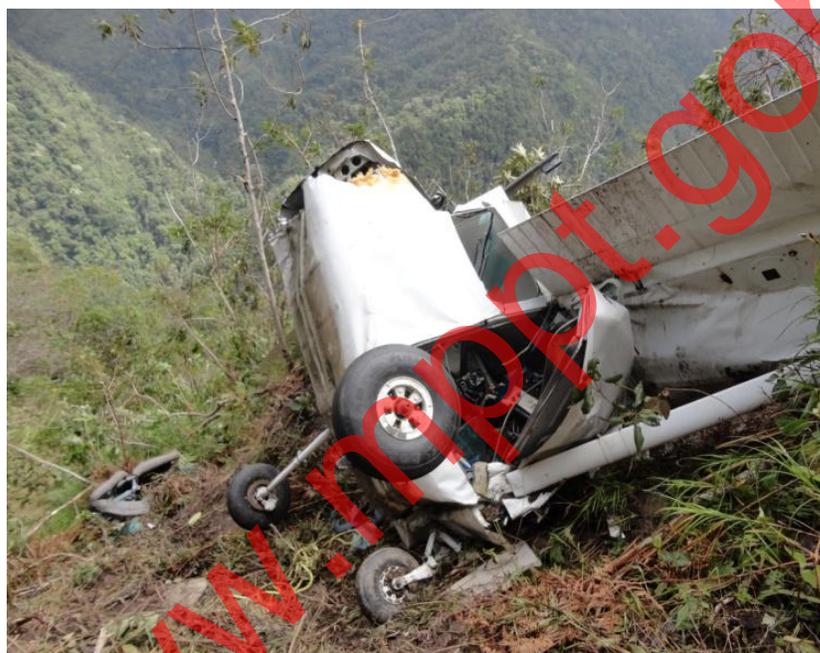
La aeronave quedó comprimida (véase fotografía 2), sin que ésta desprendiera partes o restos sobre la montaña, inclinada a una pendiente de 60 grados y a una altitud de 4000 ft aproximadamente. Esto da el indicio de que el impacto se produjo con poca velocidad y potencia.

Los bordes de ataque de ambos planos presentaron deformaciones por compresión sin que en éstas se apreciaran fracturas.

Fotografía 2 Restos de la aeronave YV105E.

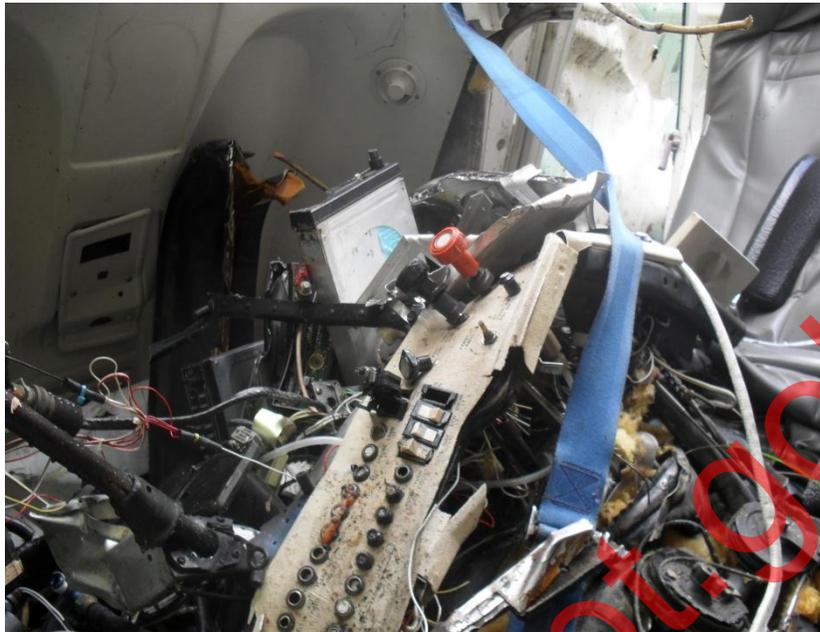
La cabina quedó con un volumen reducido y sus equipos de aviónica e instrumentos quedaron totalmente destruidos (véase fotografía 3).

Fotografía 3 Estado de la cabina del YV105E después del impacto.

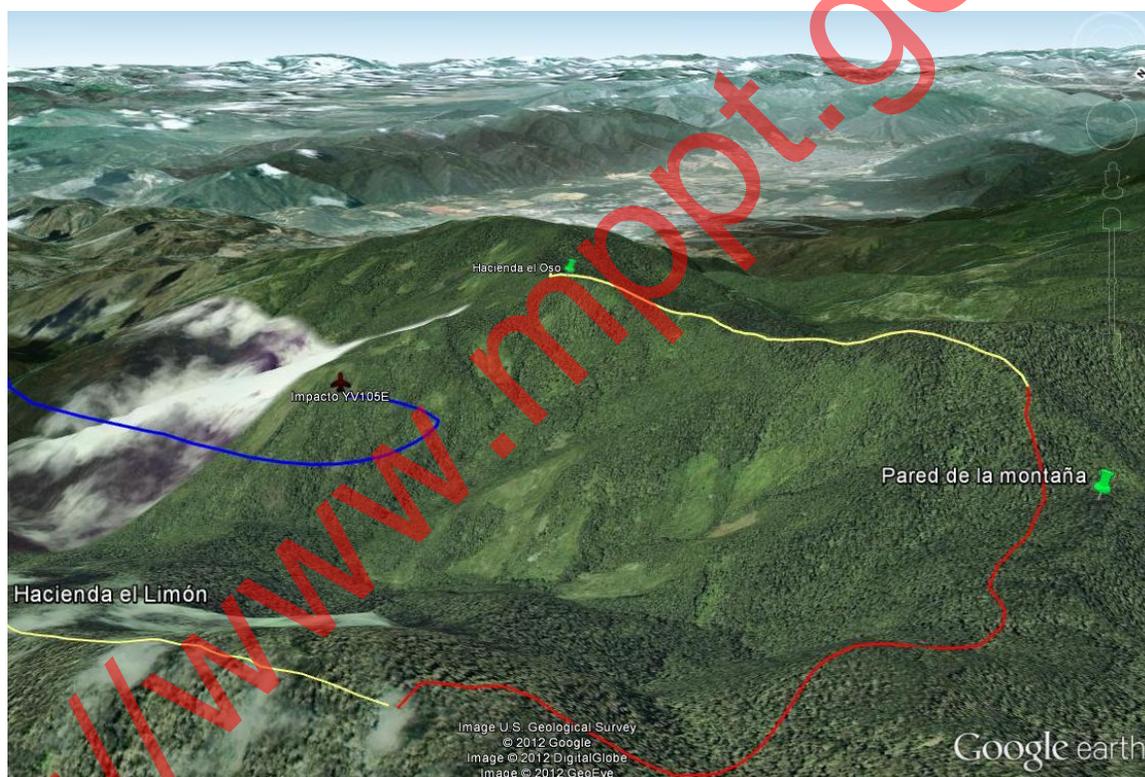
forman una especie de pared (véase imagen 3 y 4); y que por sus características geográficas, se encontraba nublado de estratos; esto conllevó a que el piloto, durante el vuelo por el callejón, interrumpiera su trayectoria obligándolo a devolverse para tratar de buscar una salida que le permitiera llegar al destino para el cual se había propuesto en el plan de vuelo.

Probablemente cuando el piloto realizó el viraje hacia la izquierda, se percató que estaba cerca de la ladera adyacente a la hacienda El Oso, obligando a que redujera el radio del viraje incrementando el ángulo de banqueo y forzando el pedal izquierdo para evitar el choque contra la montaña. Tal situación conllevó a un cambio de actitud nariz abajo que provocó el impacto contra la pendiente adyacente de la mencionada hacienda.

Imagen 3 Última trayectoria realizada por la aeronave YV105E (línea azul)

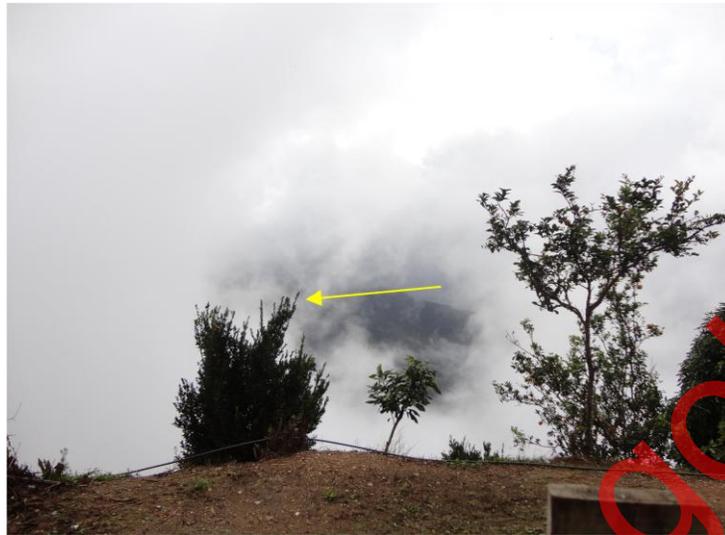
Imagen 4 Condiciones meteorológicas características de la zona en donde ocurrió el accidente y la trayectoria que realizó la aeronave YV105E (flecha amarilla).
