INFORME FINAL

EXPEDIENTE 029/2012

INCIDENTE AÉREO

AERONAVE MARCA CESSNA, MODELO C-152

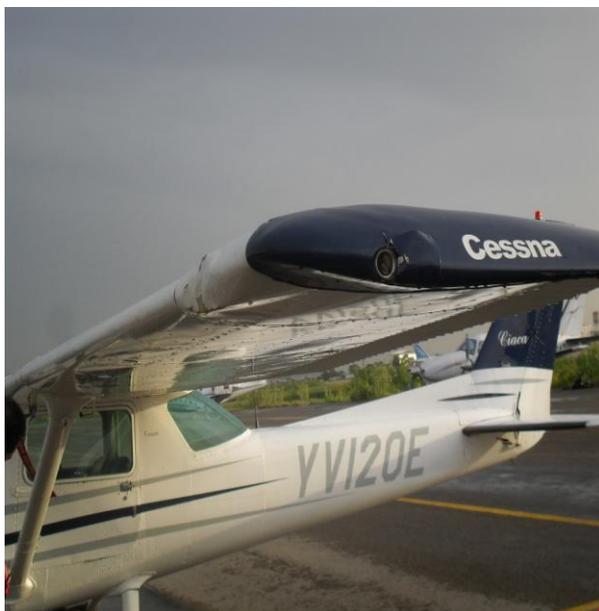
La aeronave marca Cessna, modelo C-152, matrícula YV120E, presentó daños menores por impacto con la vegetación en el borde de ataque, luz de navegación y punta de plano izquierdo al atravesar la franja de seguridad.

Fotografía 1 Abolladura en punta del plano

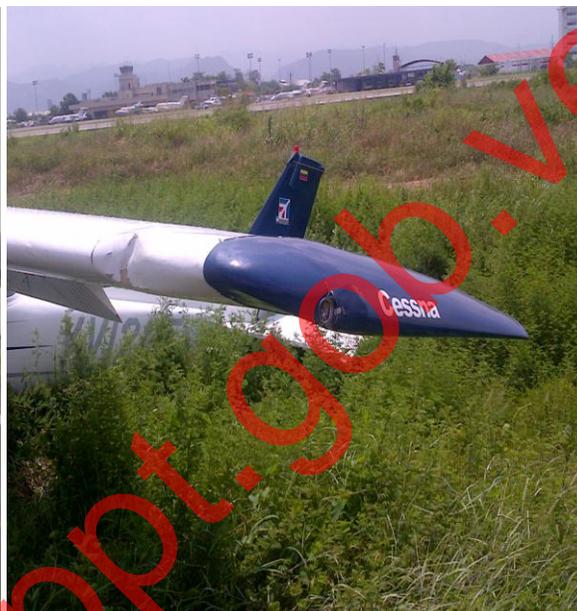
Fotografía 2 Abolladura en la punta del plano, borde de ataque y luz de navegación del plano izquierdo.

De acuerdo a la información recopilada por la DGPIAAE, y las evidencias encontradas durante la inspección a la aeronave y lugar donde quedó ubicada, se pudo constatar la luz de navegación partida y abolladura en el borde de ataque y la punta del plano izquierdo, producto del impacto directo con la vegetación existente en el área de terreno correspondiente a la franja de seguridad.

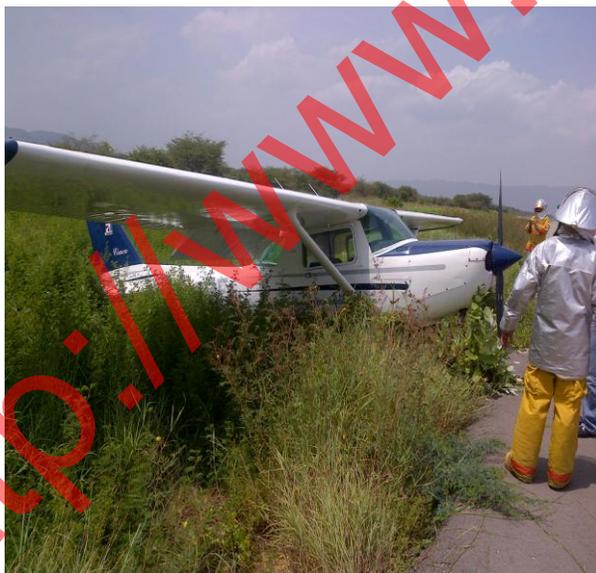
Zona de seguridad entre las pistas 15/33 y 20/02

Fotografía 3 Depresiones y Elevaciones del terreno de la franja de seguridad entre las pistas

Se evidenció en el área de seguridad entre el margen sur-este de la pista 15/33 y el margen noreste de la pista 22/02, depresiones del terreno, escombros, así como vegetación abundante y sin control.

029/2012-RAA4 Dar cumplimiento a la Ley de Aeronáutica Civil específicamente a los artículos 47 y 54, así como con lo estipulado en el anexo 14 de la OACI (Sección 3), Regulación Aeronáutica Venezolana RAV139 (Secciones 139.31; 139.40, 139.44; 139.45; 139.49) y normas complementarias que sobre la materia de aeródromos u operaciones aéreas dicte la autoridad aeronáutica nacional

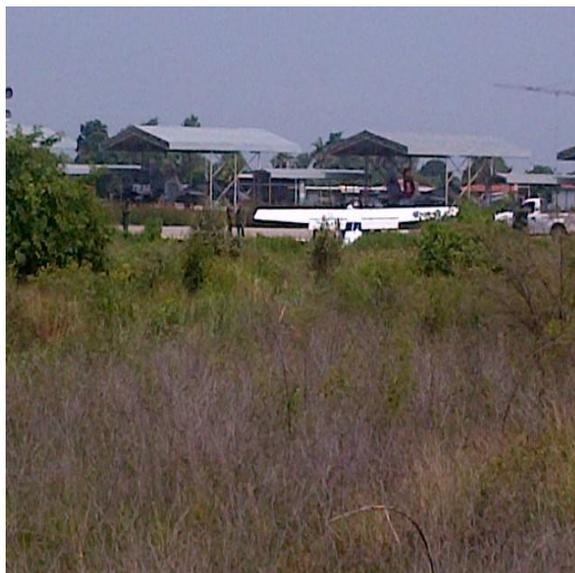
Fotografía 4 Vegetación diversa por encima de lo establecido en la legislación.

029/2012-RAA2 Deforestar la maleza en todas las áreas del aeropuerto a más o menos 20 cm de alto y deberá estar desprovista de cualquier tipo de árbol.

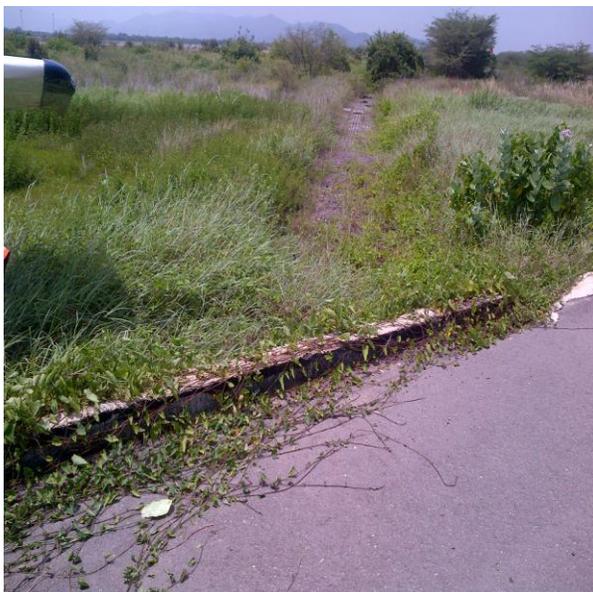
Borde de la pista 02/20

Fotografía 5 Reborde de la pista 20/02,

Se observó a lo largo de la franja de seguridad, bordes de concreto por la pista 02/22, creando un área insegura en caso de impactar una aeronave contra la misma.

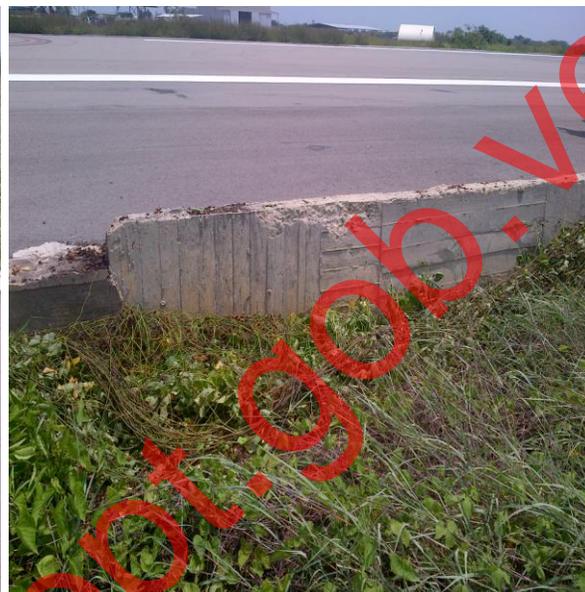
Fotografía 6 Brocal de la pista 20/02.

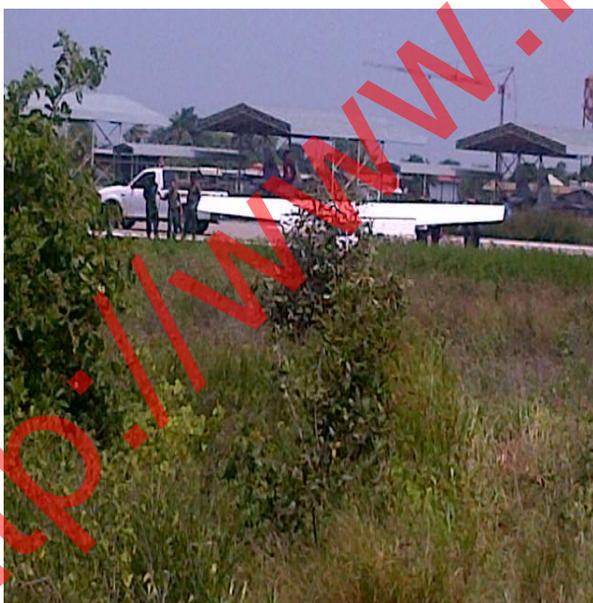
Zona de seguridad y borde de la pista 02/20

Fotografía 7 Vegetación espesa, que sobre pasa el metro de alto.

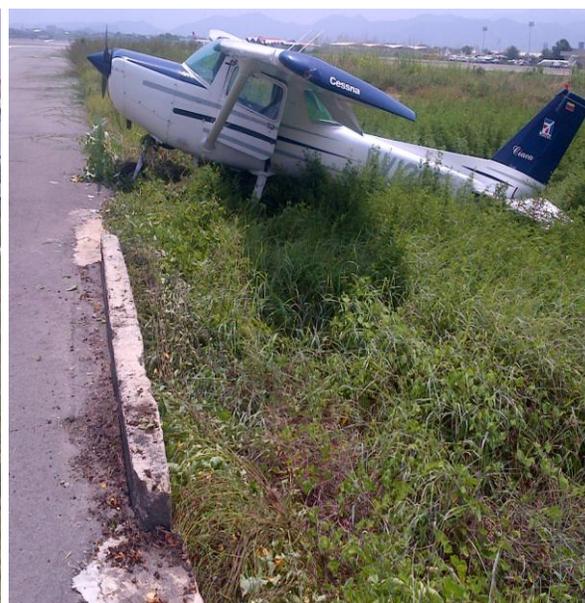
Fotografía 8 Desnivel y depresiones del terreno.

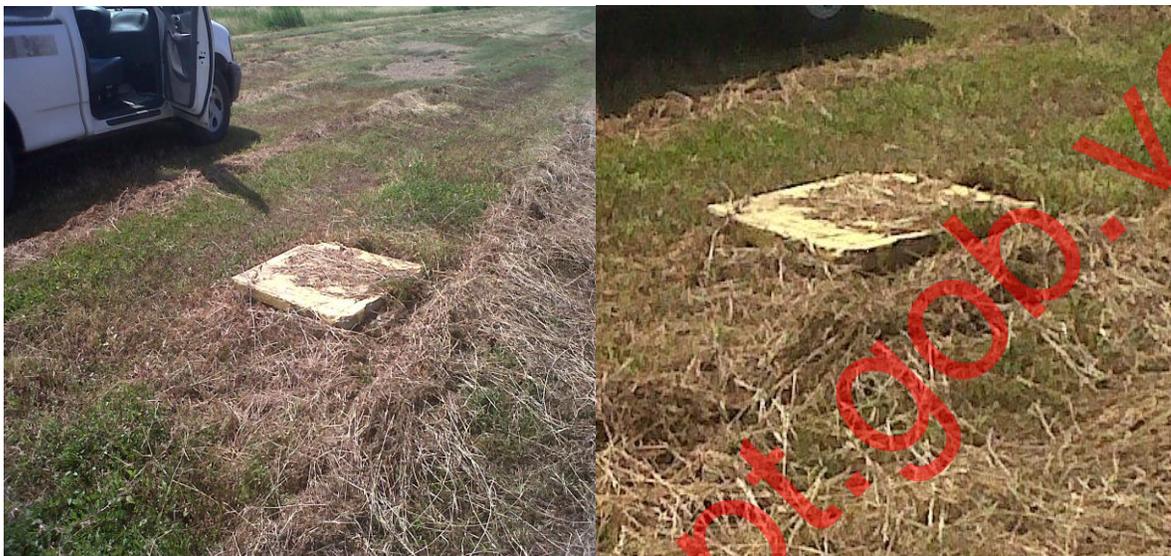
Tanquillas de concreto elevadas entre 15 y 20 cm aproximadamente por encima de la superficie del terreno

La tanquilla de concreto del sistema de señalización con tapa ubicada en la franja de seguridad de la pista 15/33, elevada a 20 cm por encima de la superficie del terreno, provocó el desvío de la aeronave después de impactar el tren de aterrizaje con esta; resultando la aeronave con daños menores en el plano izquierdo, sin que ésta generara lesiones a su ocupante.

Se observó obstáculos en las franjas de seguridad (Tanquillas de concreto de sistema de señalización con tapa) elevadas entre 15 y 20 cm por encima de la superficie del terreno.
