INFORME FINAL

EXPEDIENTE 015/2012

INCIDENTE AÉREO

AERONAVE MARCA **BEECHCRAT**, MODELO **A100**

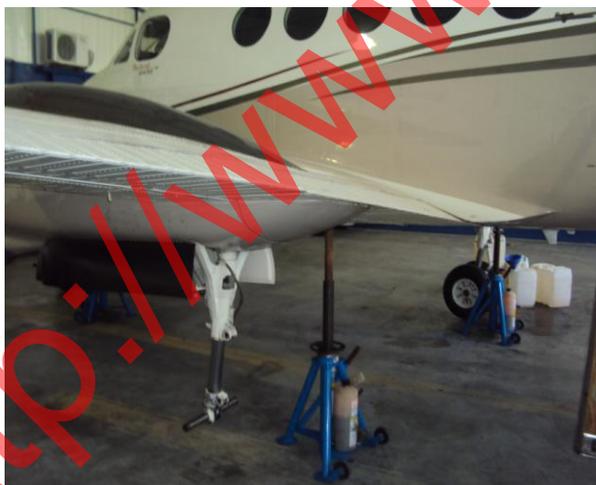
La aeronave marca Beechcraft, modelo A-100, matrícula YV1257, serial N° B-161, presentó daños menores por fractura de la tijera del tren principal izquierdo.

Fotografía 1 Tren de aterrizaje principal izq.

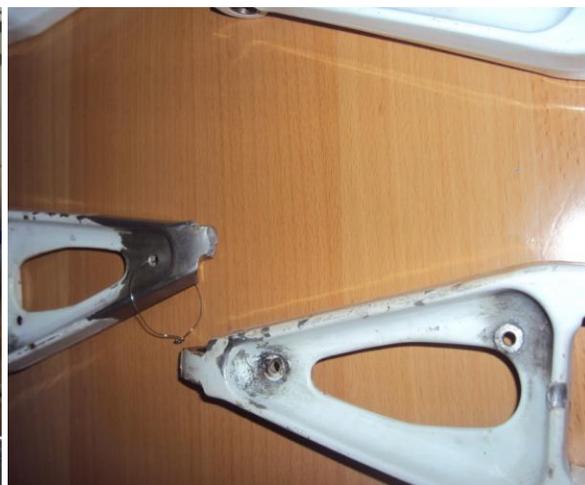
Fotografía 2 Tijera fracturada del tren de aterrizaje izquierdo

En fase de despegue la aeronave presentó una fuerte vibración a causa, de una fractura en la tijera del tren principal izquierdo lo que ocasionó que la tripulación abortará el despegue.

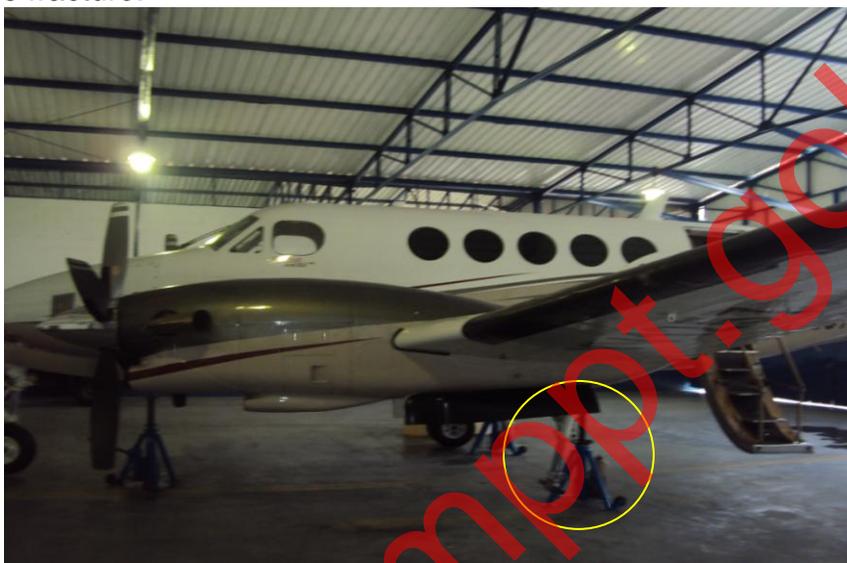
De acuerdo a la información recopilada por la DGPIAAE, de acuerdo a las evidencias encontradas durante la inspección a la aeronave y al lugar donde quedó ubicada luego del incidente, se pudo constatar que el daño producto del mismo fue ocasionado en la tijera del tren de aterrizaje principal izquierdo observándose que el mismo se fracturó.

Fotografía 3 Aeronave YV1257, daño focalizado en el tren de aterrizaje izquierdo.

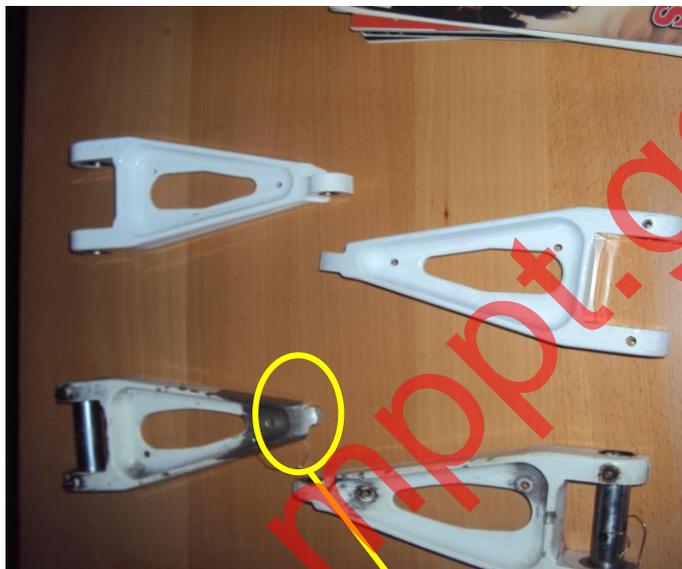
La pieza fracturada de la tijera del tren principal izquierdo, fue enviada al laboratorio de la Escuela de Metalurgia de la Universidad Central de Venezuela (UCV), para efectuar análisis metalográfico, dando como resultado que la evidencia fue alterada al no haberse preservado correctamente y manipulado de manera inadecuada; ya que la misma fue cepillada y expuesta a productos químicos para limpiar el área de la fractura por parte del explotador.

Fotografía 3 Tijera fracturada (evidencia) comparada con otra pieza del tren de aterrizaje principal izquierdo sin uso.

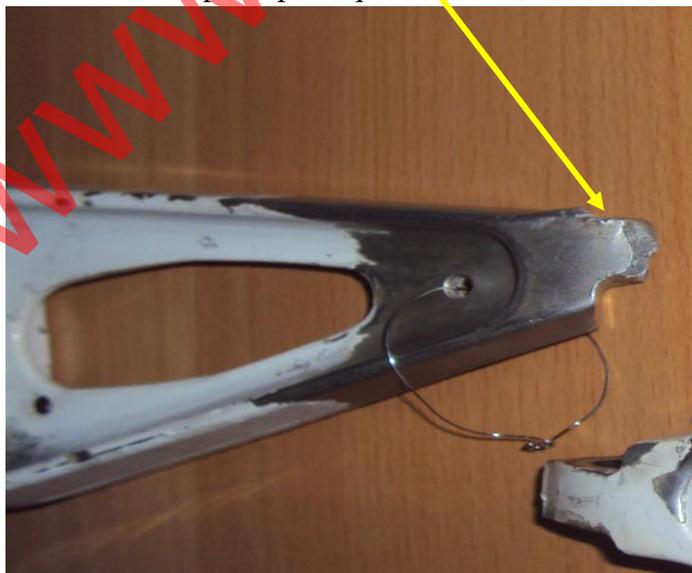
Fotografía 4 Tijera fracturada del tren de aterrizaje principal izquierdo, evidencia cepillada y contaminada con agentes químicos.

Así mismo, la tijera del tren principal izquierdo, se le realizó un análisis metalográfico y destructivo, sin que se lograra obtener información en base a los estudios al cual fue sometida por encontrarse alterada la evidencia, debido a que su superficie de fractura fue expuesta a productos químicos y erosionada con un cepillo de alambre.

El personal de mantenimiento por parte del explotador removió la tijera del tren principal izquierdo, y utilizó productos químicos para limpiar la superficie del área de la fractura también se observó desgaste de la misma, después de haber sido deteriorada con un cepillo de alambre. No se pudo obtener un análisis en base a la evidencia

La Dirección General para la Prevención e Investigación de Accidentes Aéreos debido a la alteración de las evidencias por parte del explotador clasifica esta investigación como indeterminada.

Dar cumplimiento a la Ley de Aeronáutica Civil específicamente en el artículo 148 en su segundo párrafo.
