INFORME FINAL

EXPEDIENTE 019/2012

INCIDENTE AÉREO

AERONAVE MARCA PIPER, MODELO PA32R-300

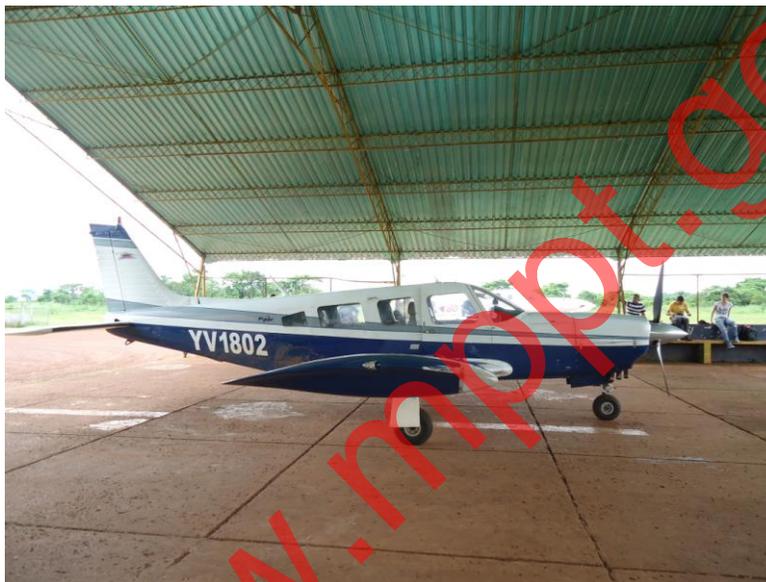
Fotografía 1. Aeronave Piper PA32R-300, matrícula YV1802.

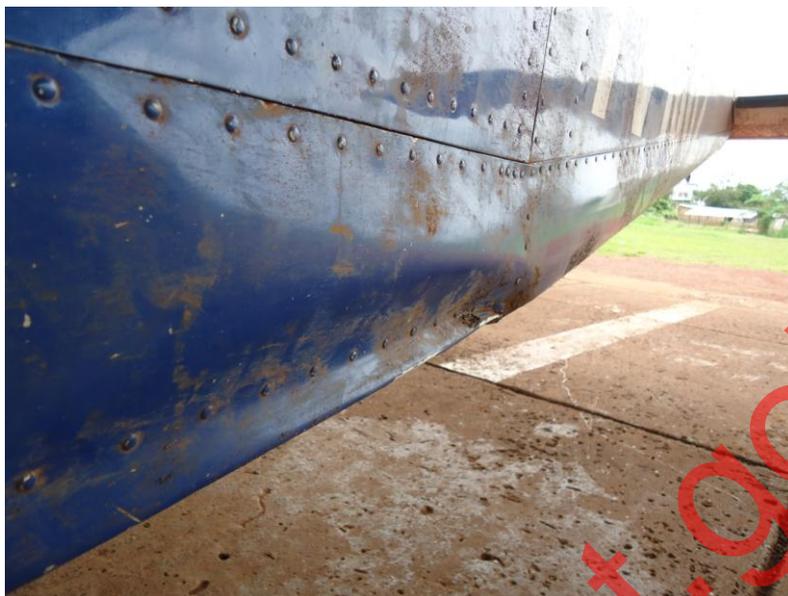
No hubo dispersión de restos ni fracturas en los mecanismos de retracción y extensión de los trenes; los daños se limitaron a abolladuras en el fuselaje.

Fotografía 2. Abolladura en la sección posterior del fuselaje.

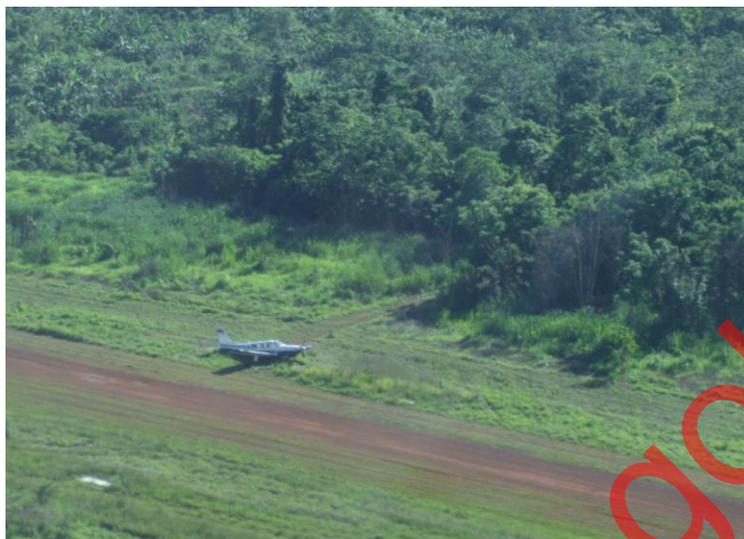
Cuando el piloto al mando estaba finalizando la carrera de aterrizaje por el umbral 02 del aeródromo de San Juan de Manapiare, el tren principal izquierdo se retrajo, ocasionando que la aeronave saliera y se separara a unos 3 metros del borde de la pista.

Fotografía 3 Ubicación de la aeronave YV1802 con respecto a la pista.

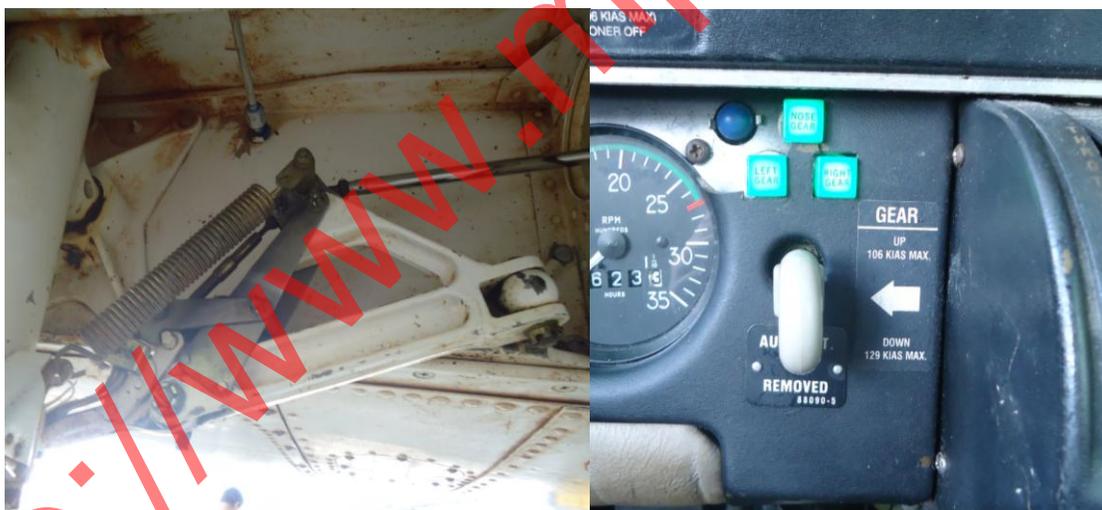
Cuando se realizó el chequeo operacional a la aeronave en FLYMEC, se constató que el tren principal izquierdo no presentó contratiempos durante el proceso de retracción y extensión de la pata, indicando en todas sus pruebas la luz verde de abajo y asegurado (véase fotografía 4).

Fotografía 4 Tren principal (izquierda) y luces indicadoras de tren abajo y asegurado (derecha).

Las constantes operaciones que ha tenido la aeronave en pistas no preparadas pudieron haber ocasionado a que los mecanismos de extensión y retracción del tren principal izquierdo no aseguraran apropiadamente antes de efectuar el aterrizaje, generando la retracción imprevista del tren principal izquierdo una vez que ésta finalizara la carrera de aterrizaje; contribuyendo a una posterior salida de la pista.

La DGPIAAE considera como **Factor Causal** material debido a un desajuste en los mecanismos de retracción y extensión del tren principal izquierdo, causado por las recurrentes operaciones en pistas no preparadas, lo cual generó una retracción fortuita durante la carrera de aterrizaje.

019/2012EXP01 Implementar en conjunto con la OMA un programa de mantenimiento predictivo o preventivo más restrictivo en las inspecciones concernientes a los mecanismos de extensión y retracción del tren de aterrizaje, para detectar oportunamente anomalías que pudieran suscitarse durante las operaciones.
