# INFORME FINAL

*EXPEDIENTE 028/2012*

## INCIDENTE AÉREO

AERONAVE MARCA CESSNA, MODELO 402B

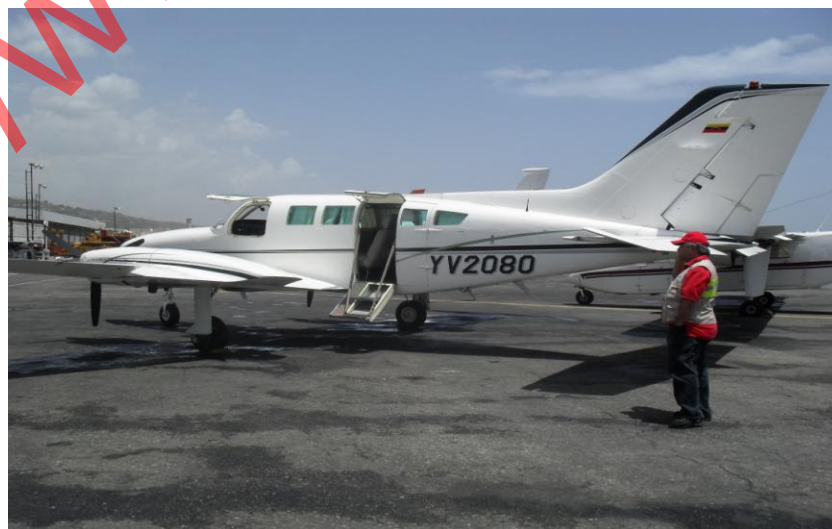
La aeronave marca Cessna, modelo 402B, matrícula YV2080, no presentó daños producto del incidente.

Fotografía 1 Aeronave después del incidente.

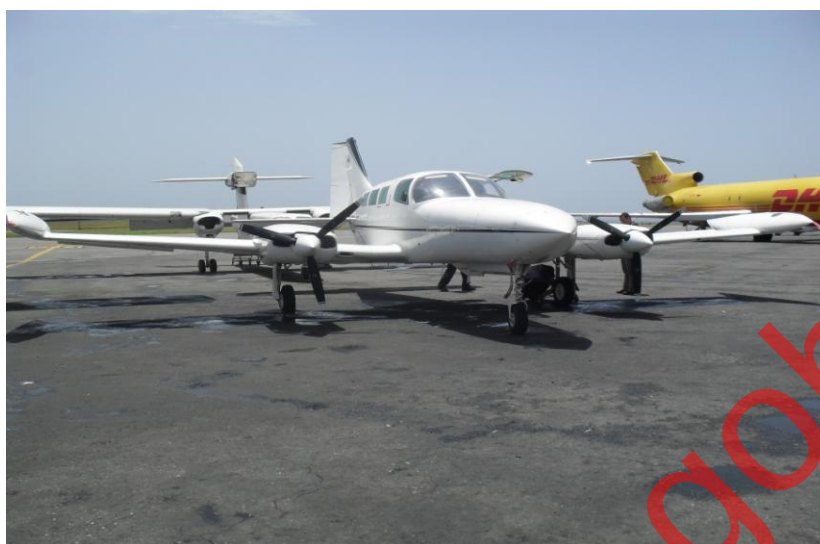
Fotografía 2 Aeronave YV2080

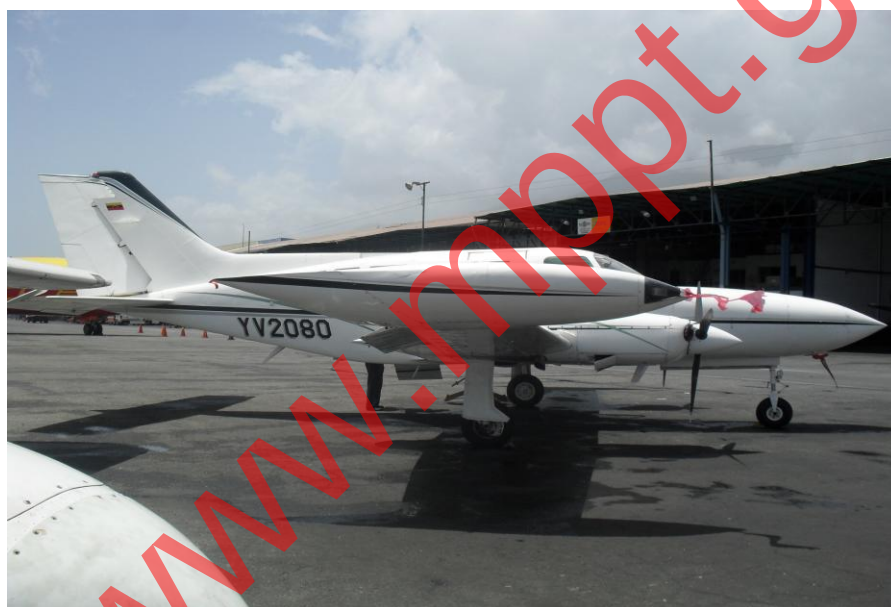
De acuerdo a la información recopilada por la DGPIAAE y las evidencias encontradas durante la inspección a la aeronave y al lugar donde quedó ubicada luego del incidente, se pudo constatar, que no hubo daños a la aeronave.

Fotografía 2 Estado de la aeronave después del suceso.

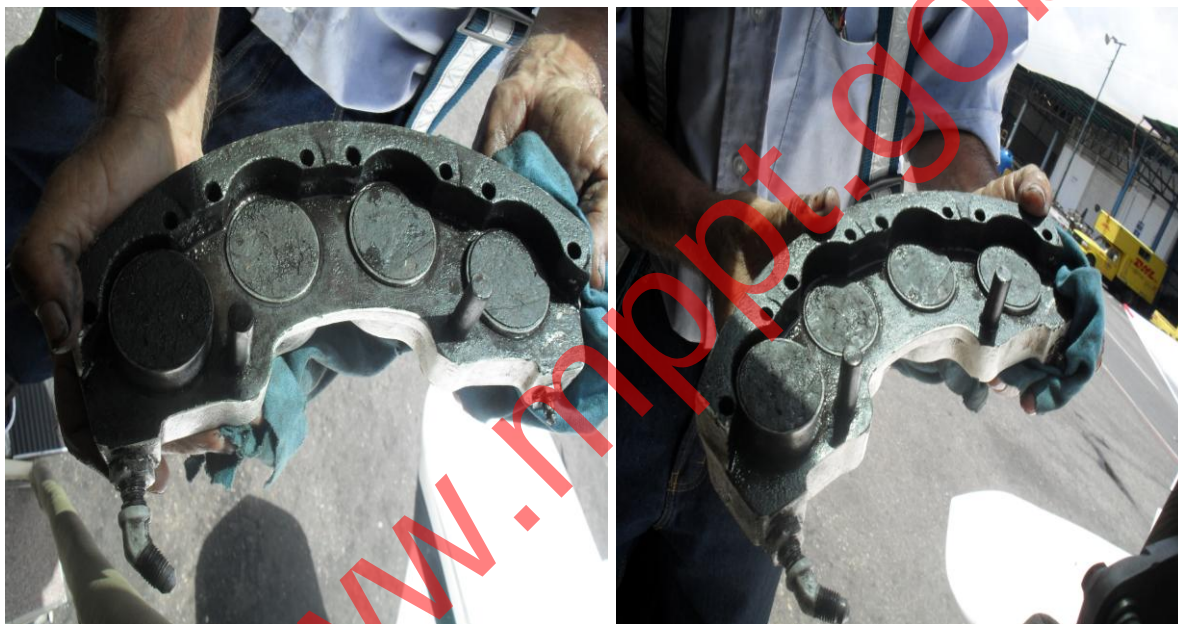
Se efectuó inspección visual de la aeronave, se dejó evidencia fotográfica, asimismo se realizó investigación documental posterior al suceso que consistió en la recopilación, revisión y comprobación de la documentación de la tripulación de la aeronave, así como de los libros de Mantenimiento. Por último se ejecutó inspección y verificación en la Organización de Mantenimiento al momento en que ésta, desmontó los calipers del sistema de frenos de ambas ruedas del tren principal, encontrándose los pistones del caliper derecho con evidencia de fuga hidráulica por los sellos, lo cual ocasionó que perdiera los frenos.

Fotografía 4 Fuga por los sellos de los cilindros del caliper

Se evidenció la falla en el sistema de frenos, debido a una fuga de líquido hidráulico en los cilindros del caliper del lado derecho, causado por las empacaduras deterioradas.

La inoperatividad del equipo durante un largo período, afectó el desempeño de la aeronave durante la fase del aterrizaje, esto permitió que la Dirección General para la Prevención e Investigación de Accidentes Aéreos considerara el **Factor Material** como el *factor causal* de este incidente.

**028/2012-OTR1** Incorporar chequeos operacionales en todas aquellas aeronaves que hayan permanecido por más de seis meses inoperativas, y que además estén no aeronavegable como una condición para aseverar una operación segura en la realización de un vuelo con certificado de aeronavegabilidad especial.

**028/2012-AA1** Efectuar a los operadores, inspecciones más rigurosas antes de expedir un certificado de aeronavegabilidad especial para vuelos de traslado por mantenimiento en los casos en que las aeronaves hayan permanecido por largo tiempo sin operar, estando no aeronavegable.
