INFORME FINAL

EXPEDIENTE 007/2012

ACCIDENTE AÉREO

AERONAVE MARCA CESSNA, MODELO 402B

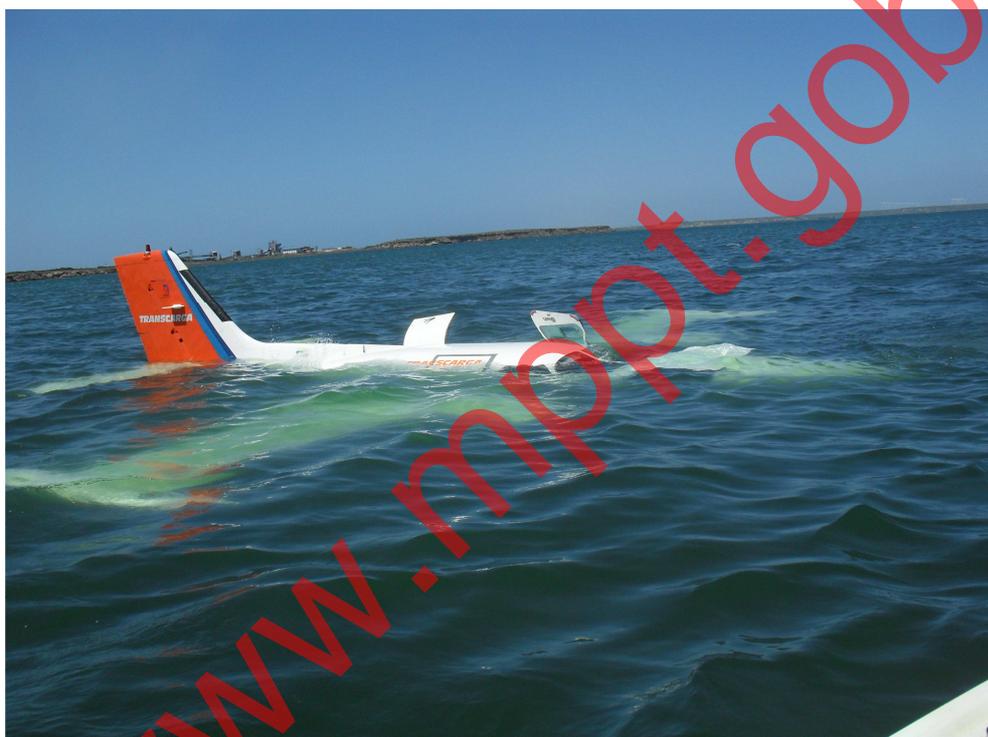
Fotografía 1. Estado de la aeronave después del amaraje.

Como consecuencia del accidente la aeronave quedó sumergida en el mar y con daños estructurales en la parte baja del empenaje.

A consecuencia del accidente la aeronave quedó con daños de importancia y parcialmente sumida en el agua.

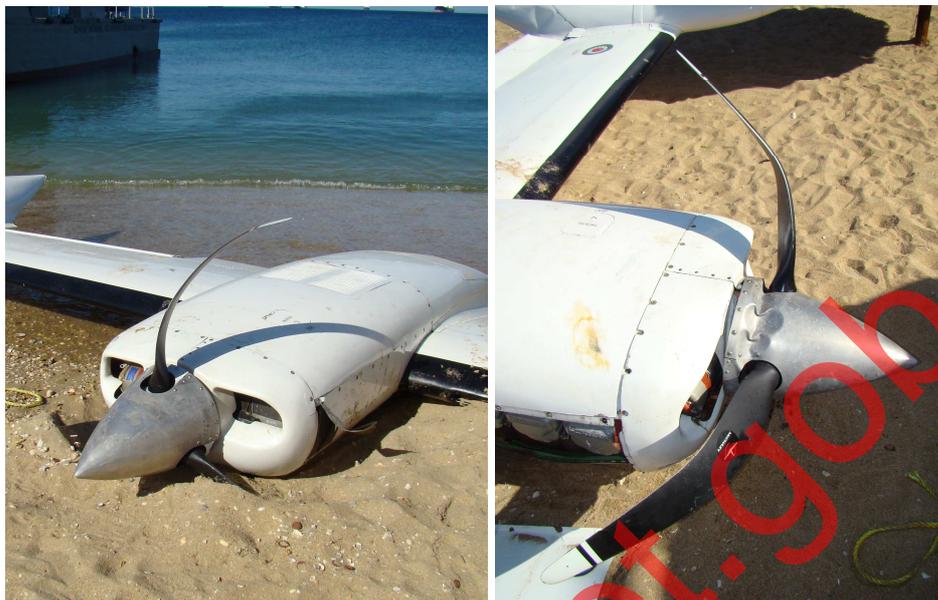
Fotografía 2. Condición de las hélices (derecha motor #1 e izquierda motor #2)

Las palas de las hélices de ambos motores presentaron un doblez a raíz de los impactos recibidos una vez que la aeronave ingresó al agua.

Se pudo verificar que al momento del amaraje, la hélice del motor #1 se encontraba girando a bajas RPM y la aeronave poseía una mayor velocidad relativa (Ver Fotografía 2). De igual forma, se pudo constatar que la tripulación no embanderó el motor, a pesar de la falla que se les presentó aproximada 40 NM antes del lugar del accidente, omitiendo lo establecido en el Manual de Procedimientos de Emergencia de Cessna 402-B, Engine inoperative procedures, numeral A.

La hélice #2 evidenció que el motor entró al agua con potencia y un ángulo de paso que la llevó a bandera durante el impacto (Ver Fotografía 2).

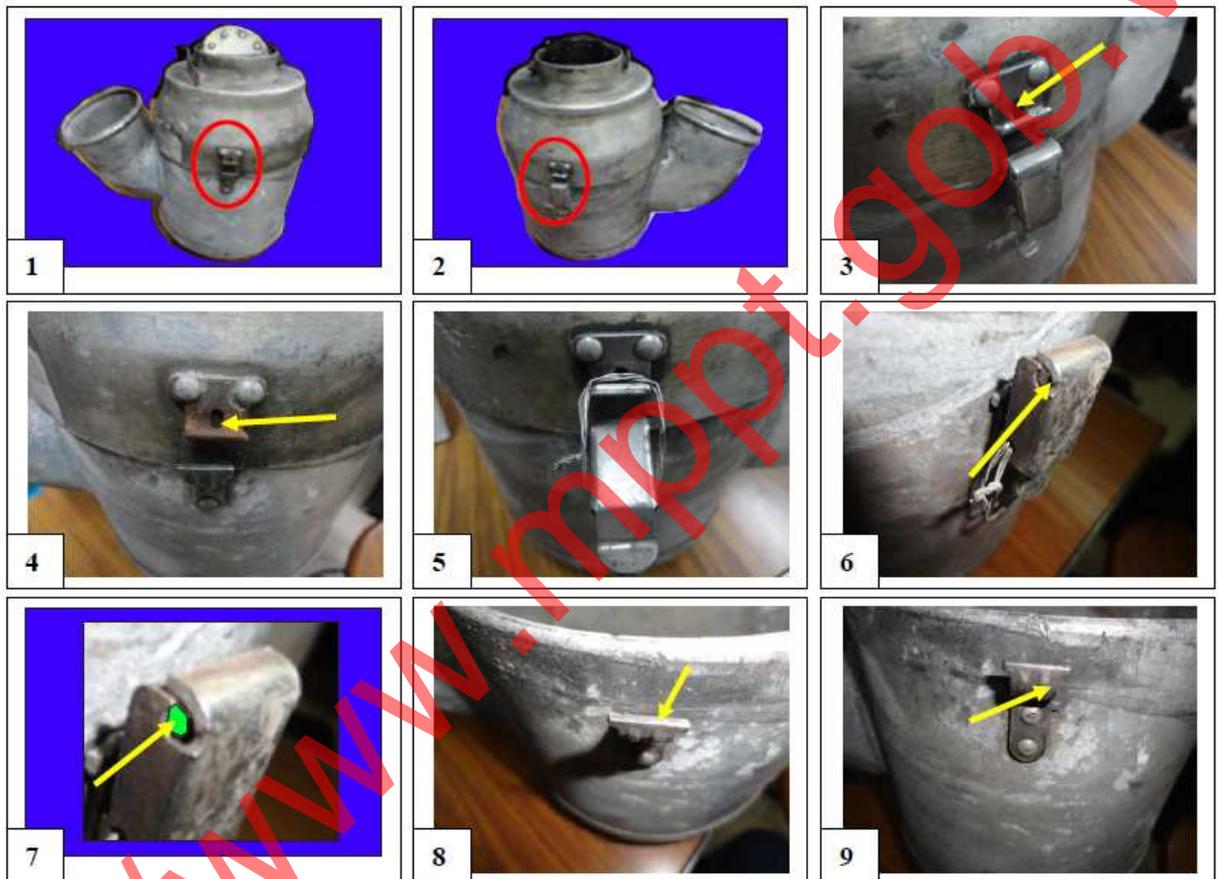
SERIE FOTOGRÁFICA N° 1:

Fotos (1) y (2): Cuerpo de la carcasa del Filtro , con los “dos ganchos” de sujeción encerrados dentro de ovalos de color rojo; (3) Detalle de uno de los soportes del gancho de acero inoxidable sin corrosión superficial; (4) Detalle del otro soporte del gancho de acero al carbono corroído; (5) Detalle de la sustitución de la espira original por una improvisada hecha de alambre; (6) y (7) Detalle del cuerpo del gancho señalando el extremo del eje de giro; (8) y (9) Eje de giro de uno de los lados, examinado en M.E.B. una vez removidos del cuerpo de la pieza.

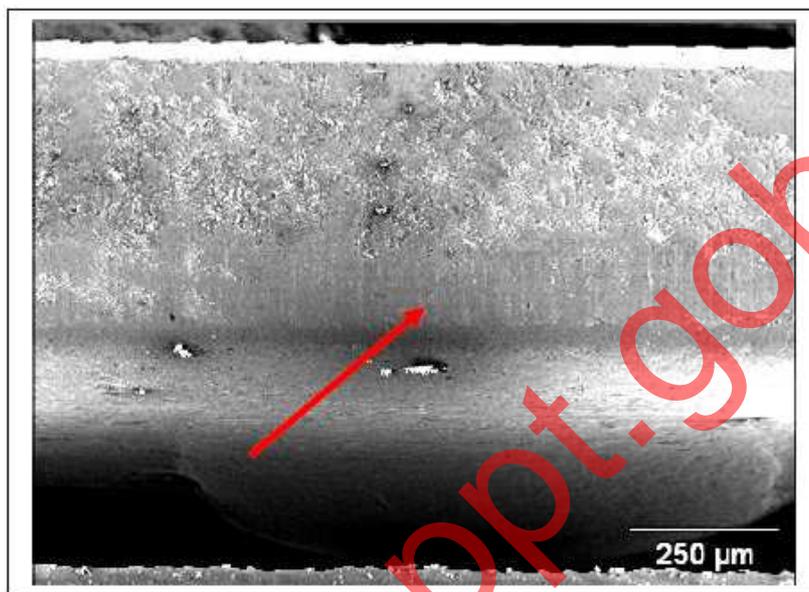
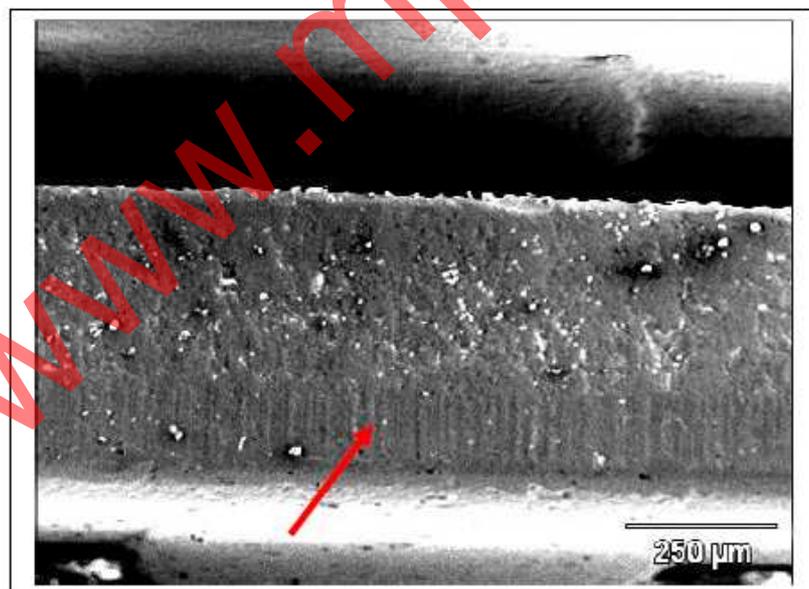
SERIE FOTOGRÁFICA N°2:

Superior: Parte superior del soporte de giro del lado donde no había gancho de sujeción, puede observarse un “patrón de desgaste o rozamiento” menos profundo que el mostrado en la fotografía **Inferior**, la cual corresponde al lado del soporte de giro donde se había conservado el gancho en la mencionada pieza.

El patrón de desgaste observado, sobre la cara superior del soporte del gancho de sujeción perteneciente al extremo que conservó dicho gancho en la pieza estudiada, mostró una mayor profundidad de desgaste en comparación al lado que no poseía el nombrado gancho.

Esto indica que el desgaste del soporte del gancho de sujeción faltante es menos profundo, debido a que el gancho se había perdido en una fecha anterior a la fecha del accidente y este lado del componente estuvo funcionando un tiempo sin dicho gancho el cual no fue sustituido.

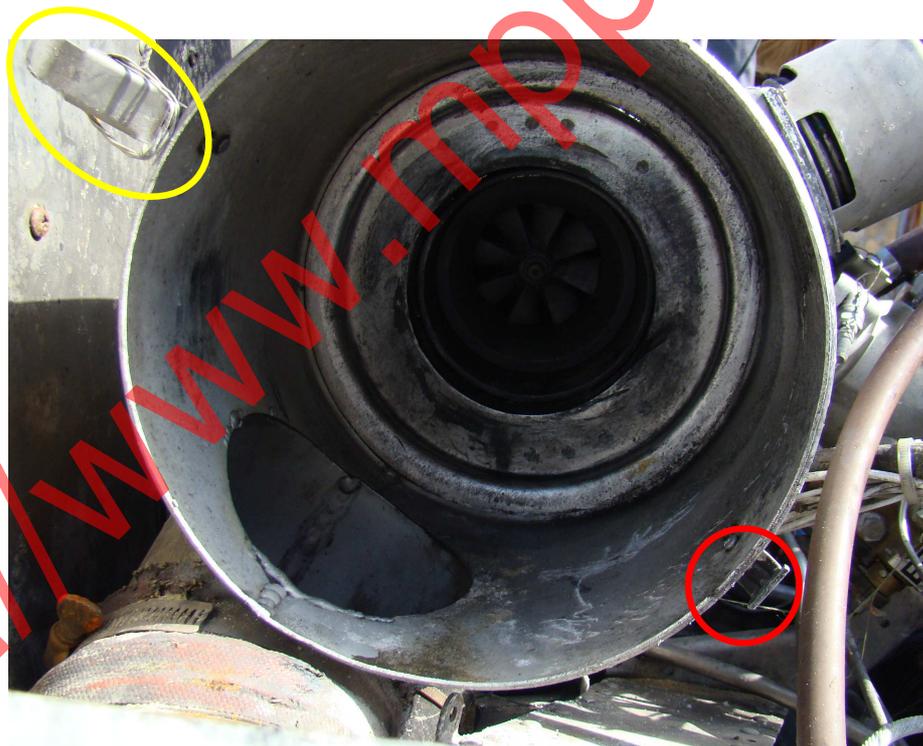
Fotografía 3. Filtro de aire.

Durante la inspección inicial de la aeronave, luego de retirarla del agua, se encontró que la carcasa del filtro de aire del tubo del motor #1 estaba destapado, sin gancho de sujeción en uno de sus lados y el otro gancho con una espira de alambre improvisado.

- **Línea roja:** soporte del gancho de sujeción faltante.
- **Línea amarilla:** gancho de sujeción con espira de alambre improvisada.

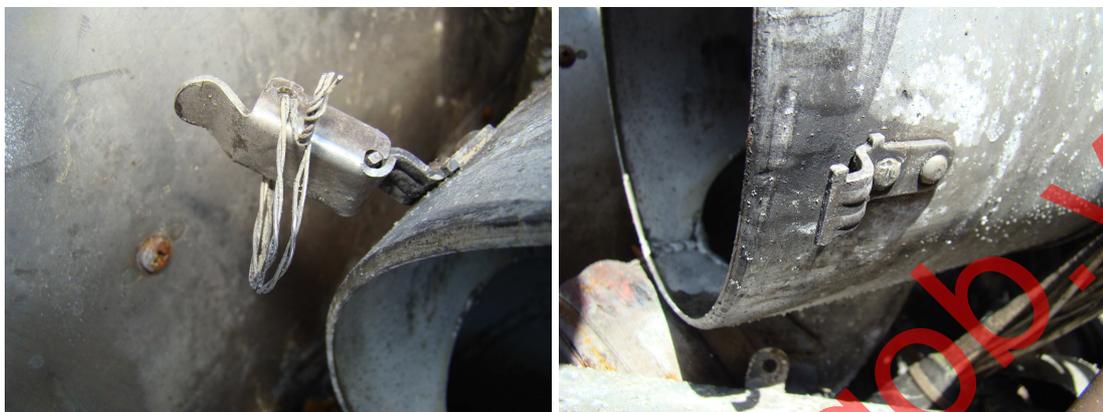
Fotografía 4. Estado de los ganchos de cierre del filtro de aire del motor #1.

- El motor #2 entró al agua con potencia y un ángulo de paso de hélice que lo llevó a bandera durante el impacto.
- Durante la inspección inicial de la aeronave se encontraron fallas en el mantenimiento de los accesorios del motor (constatándose en la improvisación de la espira del gancho de sujeción del filtro de aire).

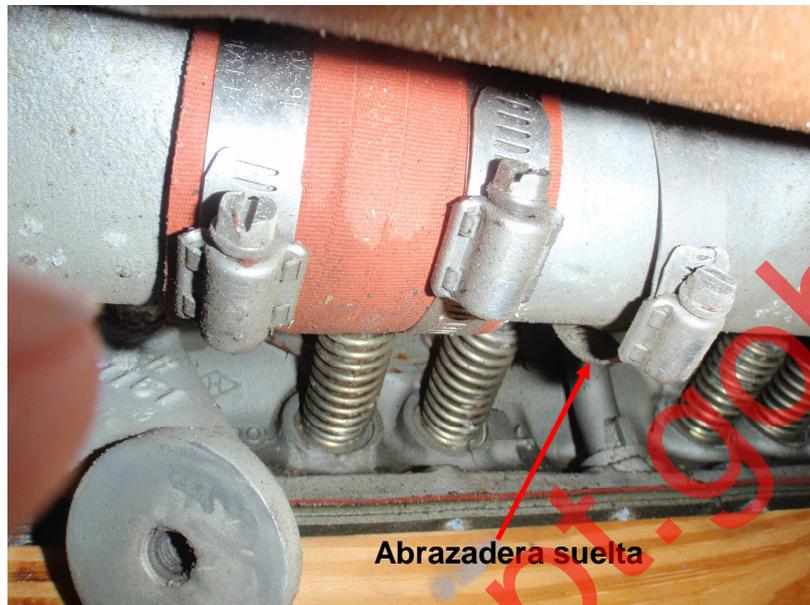
Fotografía 5. Estado de las abrazaderas del múltiple de admisión del motor que presentó la falla.

Durante la inspección del motor #1 en la organización de mantenimiento, se encontraron varias abrazaderas de las mangueras del tubo de admisión sueltas y el tubo de balance del múltiple de admisión descolocado, Véase Fotografía 5 y 6. Según el Boletín de Servicio SB08-03 emitido por Teledyne Continental en el año 2008 que involucra todos los motores TCM, especifica que una falla en la instalación del sistema de abrazaderas y mangueras del múltiple de admisión, puede llevar a una falla en el sello de la manguera ocasionando una pérdida de presión de manifold y seguidamente una pérdida de potencia del motor (Ver Anexo N°2).

El motor TSIO-520-EB, S/N: 165854-9-E regresó de la inspección por parada brusca con las abrazaderas del tubo de admisión desajustadas y no se encontraron registros de que la OMAC-N 536 haya realizado una inspección del motor, antes de su instalación en la aeronave.

Debido a que las abrazaderas y mangueras del múltiple de admisión no se desprenden con facilidad cuando están correctamente colocadas, podemos decir que la aeronave estuvo operando con las abrazaderas del tubo de admisión (del motor antes mencionado) sueltas durante diez (10) días, hasta que en el transcurso del vuelo del día 09 de Febrero de 2012, la manguera del tubo de balance se desprendió y sucedió la falla, hecho que contribuyó en la ocurrencia de este accidente.

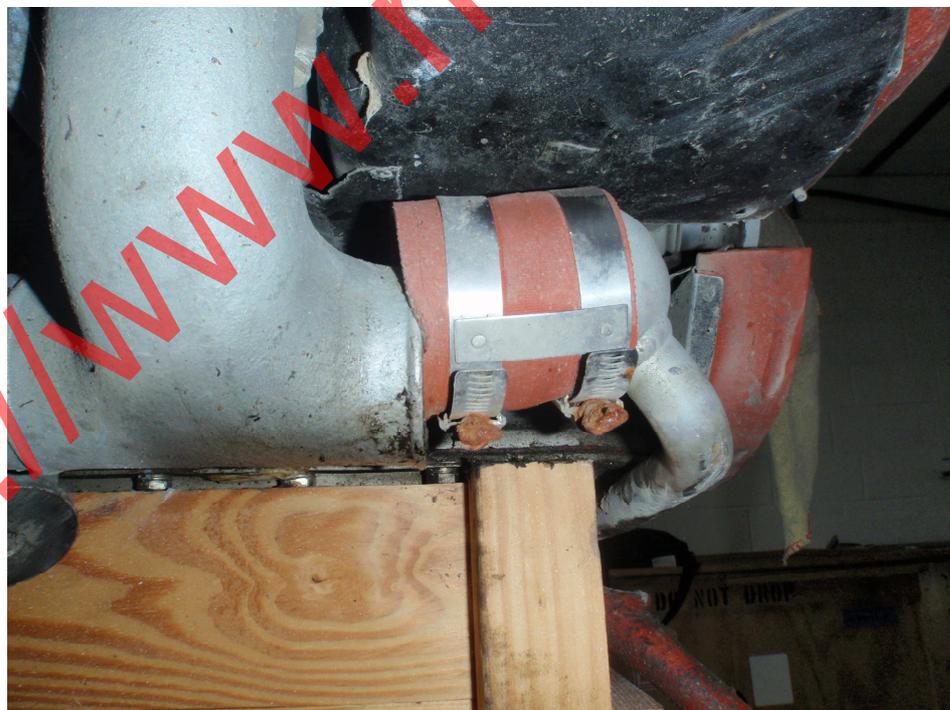
Fotografía 6. Tubo de balance del múltiple de admisión descolocado.

- Uno de los extremos del tubo de balance del múltiple de admisión no estaba en su posición correcta, lo que originó la falla.
- El motor TSIO-520-EB, S/N: 165854-9-E, regresó de una inspección por parada brusca con las abrazaderas del múltiple de admisión sueltas.

La DGPIAAE Luego del análisis y conclusiones establecidas anteriormente considera como factor causal de este accidente el **Factor Material**, debido a la falla en el sello de la manguera del tubo de balance del múltiple de admisión del motor #1, causando una pérdida de presión de manifold y seguidamente una pérdida de potencia del motor.

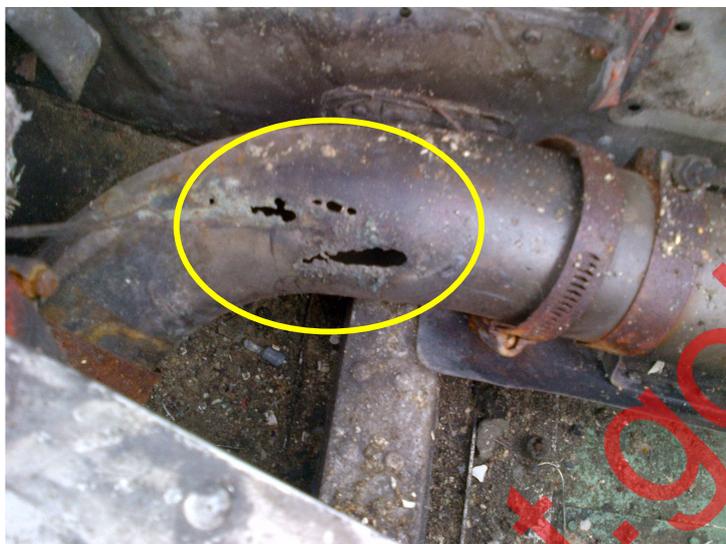
Fotografía 7. Tubo de escape del motor #1 con huecos por quemaduras.

Durante el retiro de servicio de la aeronave se encontraron en el escape del motor #1 huecos por quemaduras, con puntos de corrosión desarrollados posteriormente por la exposición al agua del mar y a los agentes ambientales, evidenciando aún más discrepancias en el área de mantenimiento y en control de la calidad de los servicios efectuados a la aeronave por parte de la OMA, Véase Fotografía 7.
