INFORME FINAL

EXPEDIENTE 011/2012

INCIDENTE AÉREO

AERONAVE MARCA: **MCDONNELL DOUGLAS**, MODELO: **MD-82**

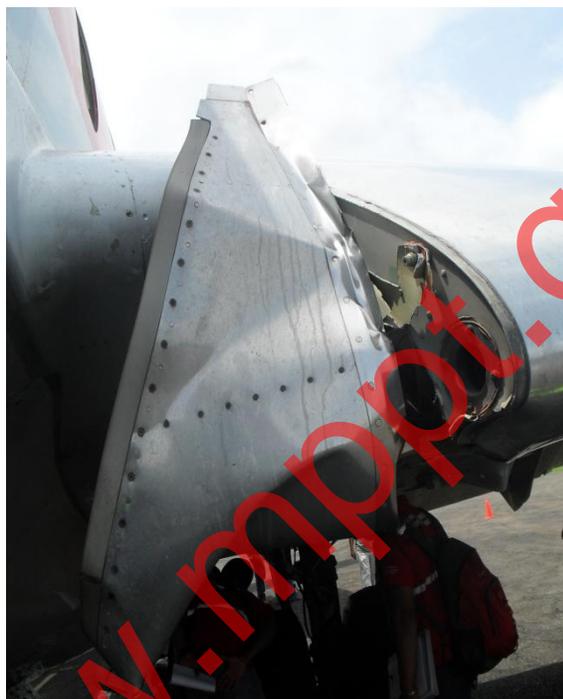
Como consecuencia del impacto, la aeronave presentó abolladuras en el slat izquierdo y en ambos flaps (derecho e izquierdo), así como el desprendimiento de las líneas hidráulicas de los frenos uno y dos del tren principal izquierdo.

Fotografía 2 Abolladura en el slat izquierdo

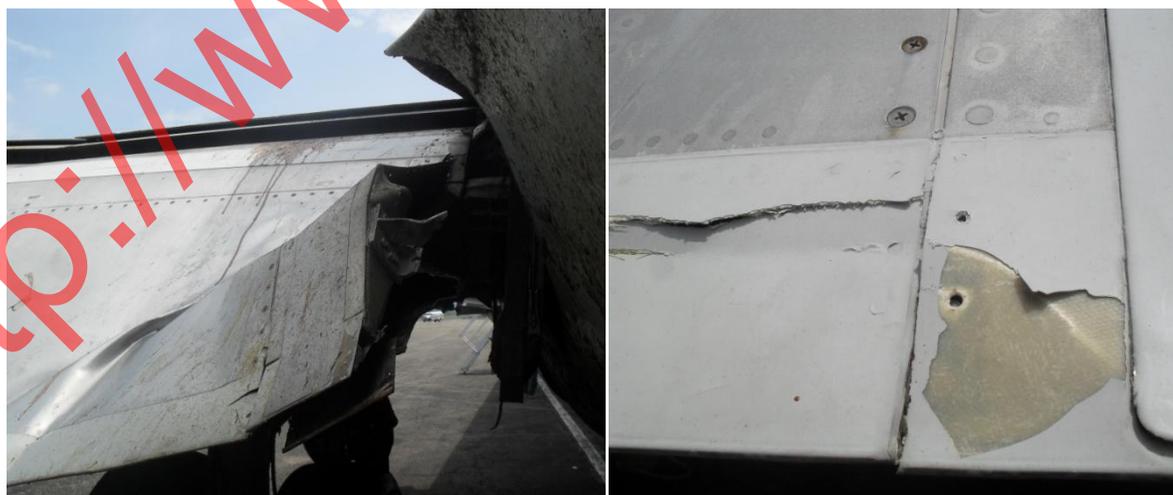
Fotografía 3 Daños en el flaps izquierdo (foto izquierda) y flaps derecho (foto derecha)

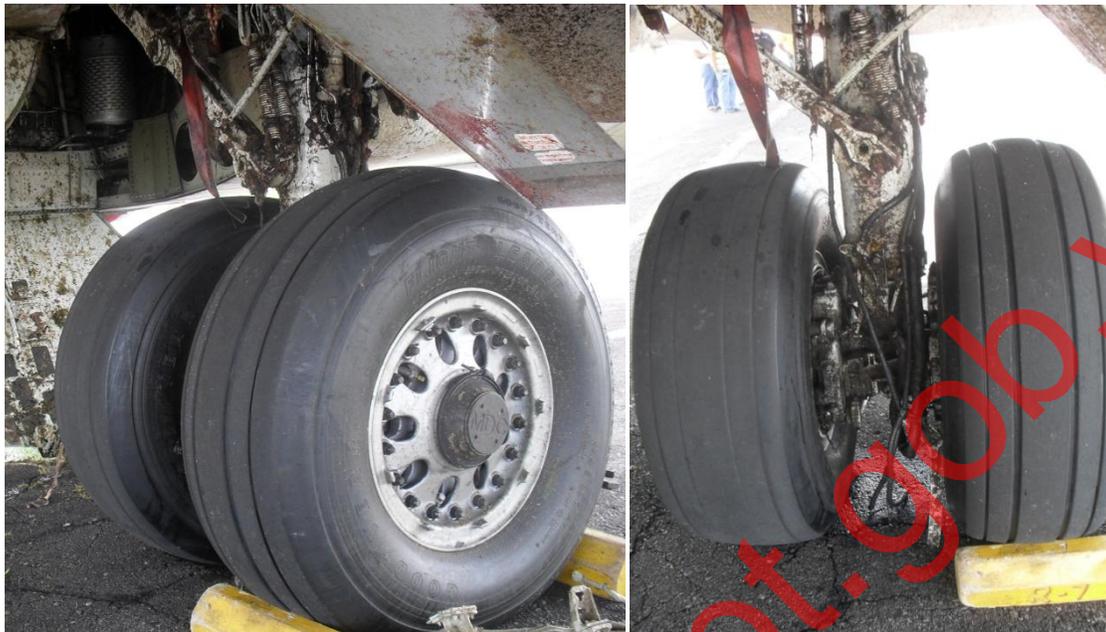
Fotografía 4 Desprendimiento de líneas hidráulicas en el tren principal izquierdo.

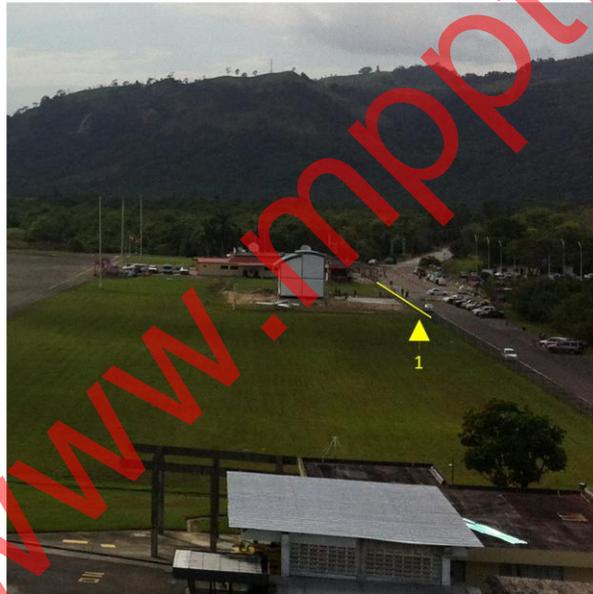
Durante las inspecciones realizadas por el equipo de investigación, se pudo evidenciar que la pista presentaba condiciones irregulares en el pavimento, percibiéndose fuertes vibraciones durante las carreras de despegue, así como la ausencia de vallas o barreras que permiten la entrada de personas no autorizadas o animales en la pista.

Fotografía 5 Ausencia de valla o barrera para evitar la entrada de personas o animales en la pista (1).

011/2012-RAA2 Construir, instalar y mantener una cerca perimetral del aeropuerto a fin de controlar e impedir el acceso no autorizado al área de personas y/o animales en cumplimiento de la normativa vigente en materia de seguridad de la aviación.

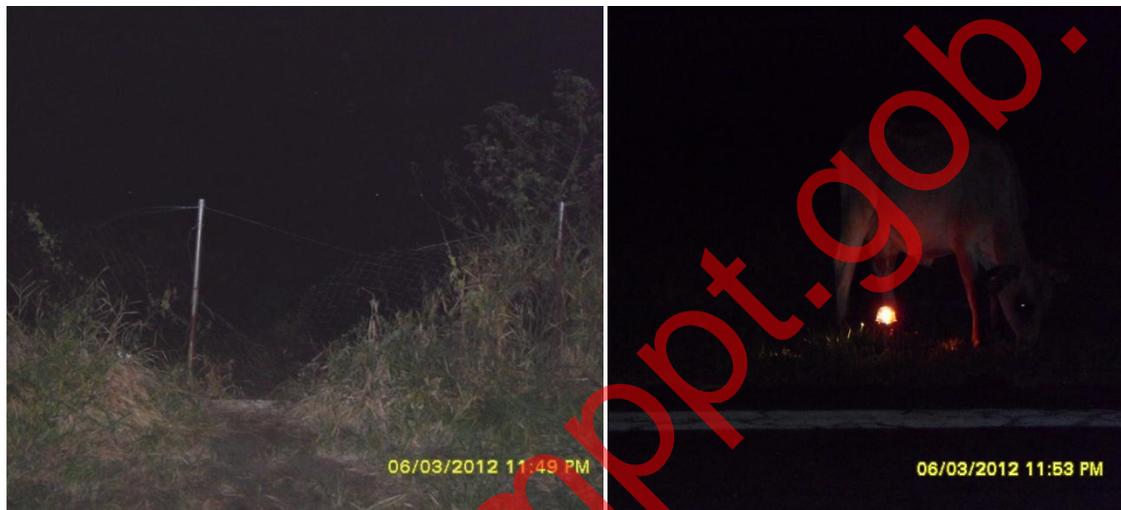
Se determinó que la cerca perimetral donde ingresaron las vacas se encontraba detrás del umbral 30 de la pista, donde posiblemente fue rasgada por una persona o por el mismo ganado vacuno; situación difícil de controlar por la abundante maleza que no permitió una completa visibilidad hacia el umbral 30 de la pista desde la torre de control durante las operaciones (diurnas y nocturnas) y por la ausencia de un camino circundante que permita realizar labores de vigilancia en el área.

Fotografía 6 Lugar por donde ingresaron las vacas (izquierda) y vaca comiendo en el borde de la pista (derecha).

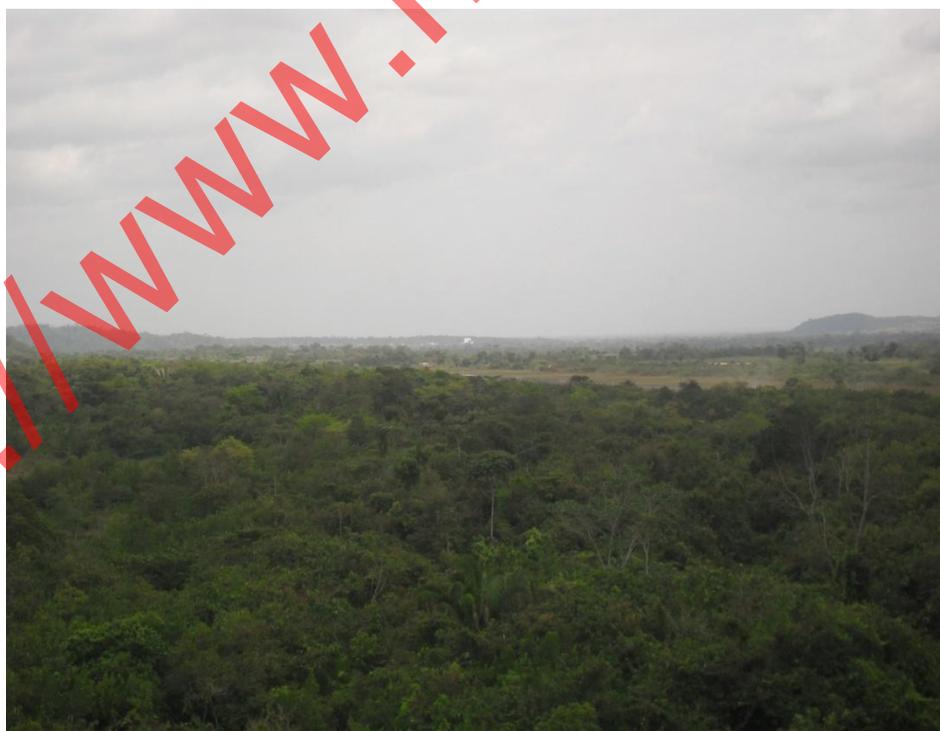
Fotografía 7 Vista del umbral 30 desde la torre de control

011/2012-RAA3 Deforestar la maleza en todas las áreas del aeropuerto, en especial aquella que impide la visibilidad desde la torre de control hacia el umbral 30 de la pista, manteniendo la franja de seguridad de ésta y la calle de rodaje con una cobertura vegetal de aproximadamente 20 cm de alto, desprovista de cualquier tipo de árbol.

011/2012-RAA6 Tomar las acciones necesarias para solventar los problemas de visibilidad de la Torre de control, tomando especial atención a la legislación existente en la materia.
