INFORME FINAL

EXPEDIENTE 033/2012

INCIDENTE AÉREO

AERONAVE MARCA **MCDONNELL DOUGLAS** MODELO **MD-83**
MATRÍCULA **YV481T**, EXPLOTADOR **ASERCA AIRLINER S.A.**,
AEROPUERTO INTERNACIONAL "JOSÉ TADEO MONAGAS" DE
MATURÍN.

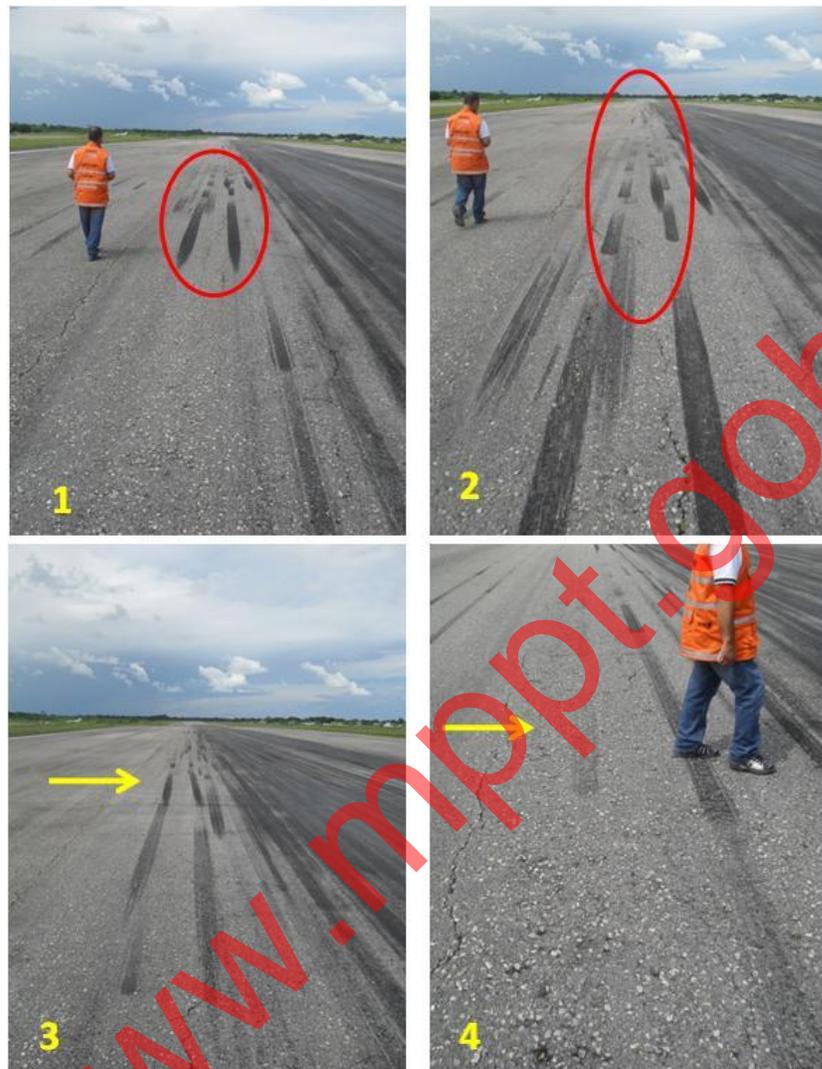
Figura 2. Secuencia del toque inicial del tren principal izquierdo. Fuente DGPIAAE (2012).

El toque inicial sobre la pista de aterrizaje fue aproximadamente 100 m después del umbral desplazado. Esto es evidente, por las marcas dejadas en el toque inicial, las cuales tienen el mismo recorrido hasta la posición final de la aeronave.

Al mismo tiempo, la aeronave recorrió aproximadamente trescientos metros (300 m) y fue cuando ocurrió la primera explosión de los dos (2) cauchos de pata principal izquierda, constatándose por el cambio de posición y el rastro de las huellas dejadas sobre la pista (Ver figura 2). Seguidamente, ésta recorrió aproximadamente mil metros (1000 m) más; en donde progresivamente se estallaron los otros dos (2) cauchos del tren principal derecho. En ese proceso de frenado el YV481T recorrió aproximadamente doscientos cincuenta metros (250 m) más, sin poseer operativos el compendio de cauchos de los trenes principales, quedando ésta a escasos doscientos veinte metros (220 m) del umbral veinticuatro (24).

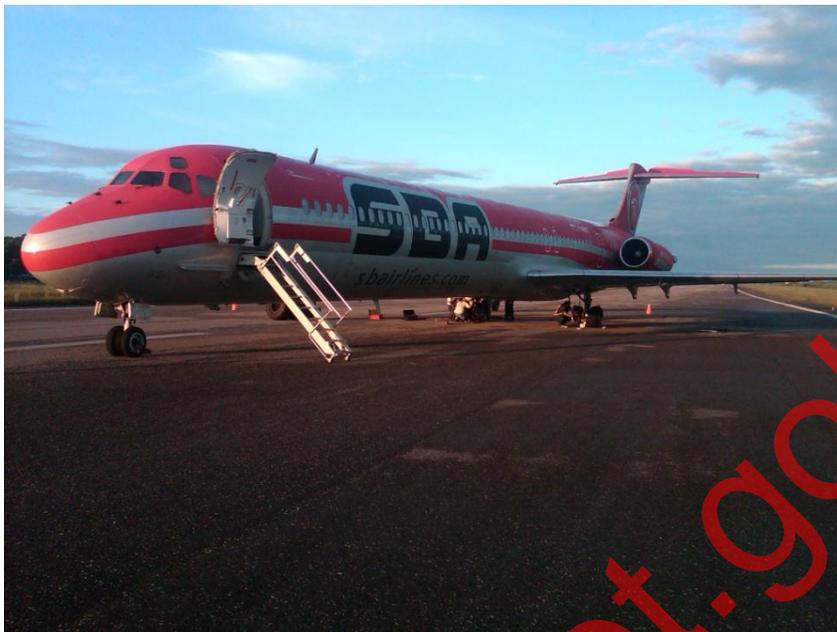
Fotografía 7. Posición final de la aeronave. Fuente DGPIAAE (2012).

Continuando con el mismo orden de ideas, una vez que la aeronave logró detenerse con los cuatro (4) cauchos de los trenes principales inoperativos, ésta quedó a escasos doscientos veinte metros (220 m) del umbral 24 de la pista con un rumbo aproximado de 15° , dando evidencia así de un giro de guiñada hacia la derecha la cual le dio esa posición final sobre la pista.

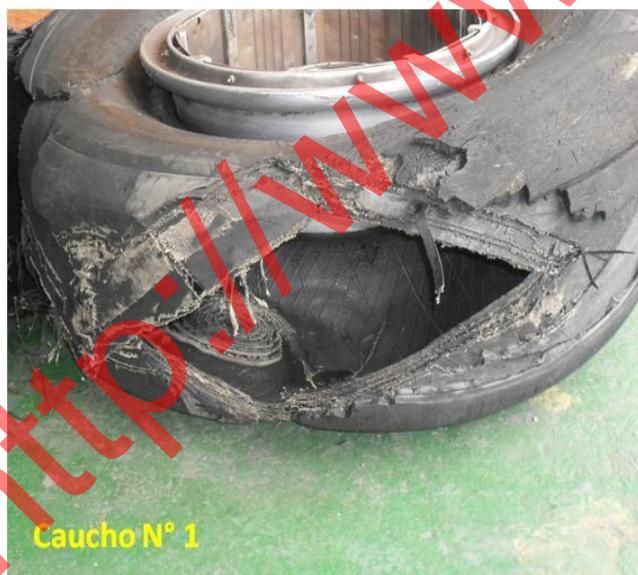
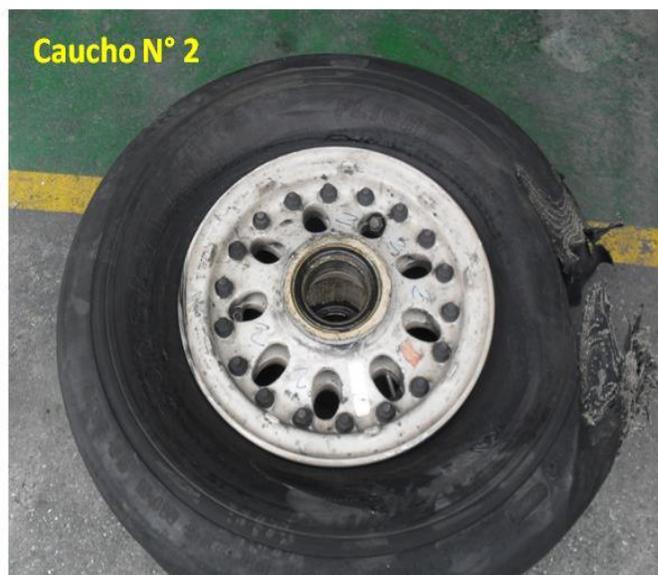
Figura 3. Condición final de los cauchos del tren principal izquierdo (cauchos 1 y 2). Fuente (2012).

Igualmente, los daños se limitaron en los trenes principales a causa de la frenada brusca sobre la pista mojada durante el aterrizaje. Los cuatro (4) cauchos presentaron desgaste en las 20 lonas, generando una ruptura instantánea y una posterior explosión de éstos, asimismo los deflectores presentaron fracturas a causa del roce con la pista, al igual que la compuerta del tren principal izquierdo presentó fractura por sobre esfuerzo al romperse el brazo que mantiene retraída dicha compuerta (ver figura 5 y 6).

Esta fricción causó un sobrecalentamiento entre las bandas de rodamiento hasta desgastarlas y generar progresivamente la explosión de los cuatro cauchos.

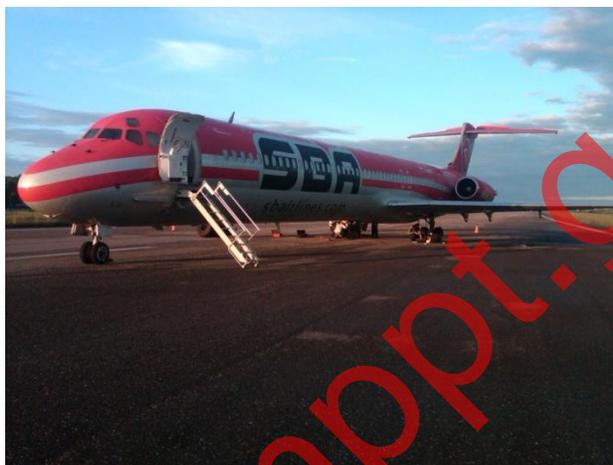
Fotografía 8. Posición Final de la Aeronave. Fuente DGPIAAE (2012).

Debido al incidente, ocurrido en la pista 06/24, las autoridades aeroportuarias cerraron las operaciones aéreas, ya que la aeronave quedó ubicada en el centro de la pista a escasos doscientos (200) metros del umbral veinticuatro (24) de la mencionada pista. Asimismo, por medidas de seguridad quedó prohibido el despegue y aterrizaje de aeronaves en el aeropuerto por un lapso de ocho (8) horas.

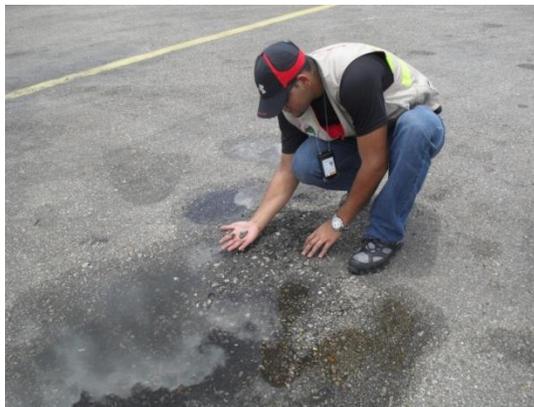
Se pudo evidenciar la gran cantidad de FOD (Daños por Objetos Extraños por su abreviatura en inglés) en las plataformas de estacionamiento, lo que puede generar ingesta de éstos en los motores de las aeronaves, causando rupturas en las diferentes etapas de los compresores o daños estructurales en las aeronaves. De igual manera, las plataformas de estacionamiento del aeropuerto presentan hundimiento en el asfalto lo que da evidencia del debilitamiento asfáltico que posee dichas plataformas.

Fotografía 9. Presencia de FOD y Hundimiento en la Plataforma de Parqueo. Fuente DGPIAAE (2012).

033/2012RAA2: Planificar un programa de recolección del FOD para minimizar cualquier daño a las aeronaves por causa de ingesta o impacto de dichos objetos.

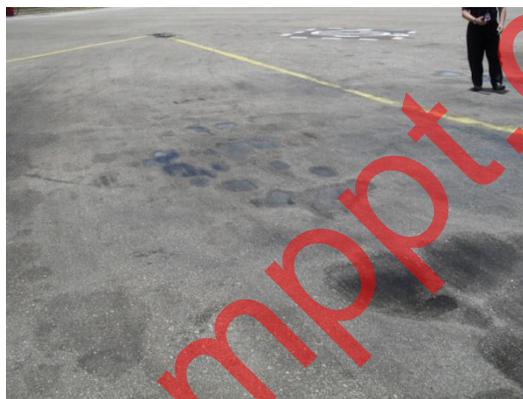
Fotografía 10. Hundimiento en la Plataforma de Parqueo. Fuente DGPIAAE (2012).

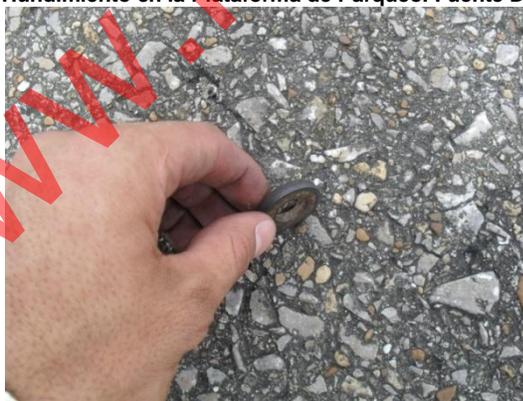
Fotografía 11. Presencia de FOD en la plataforma de Estacionamiento 2. Fuente DGPIAAE (2012).

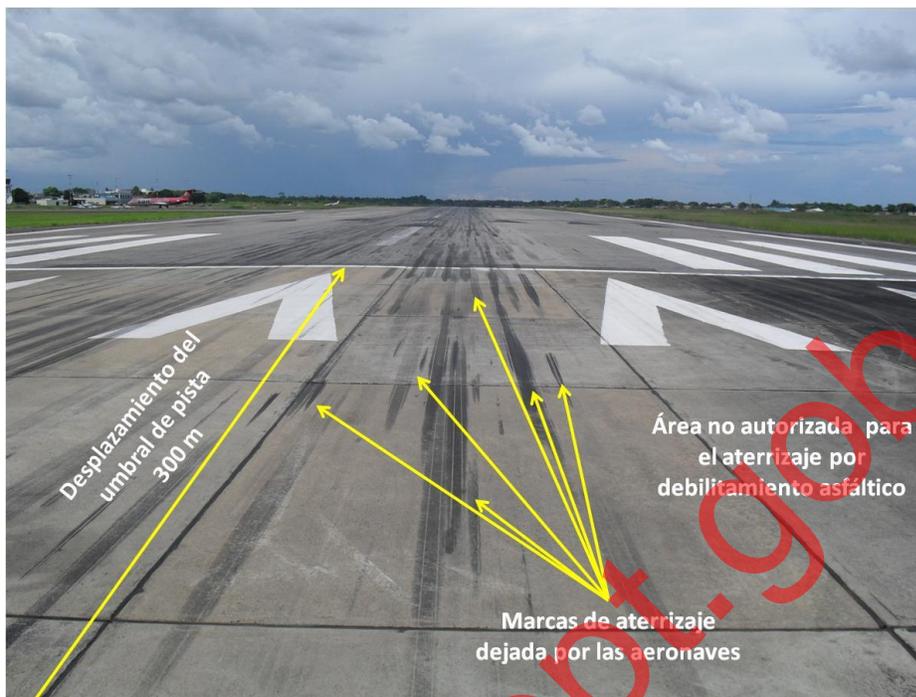
Figura 7. Zona del Umbral Desplazado y no Autorizada para Aterrizajes. Fuente DGPIAAE (2012).

Durante la inspección de la pista de aterrizaje, se pudo observar que en el umbral de la pista 06 del aeropuerto, hay un desplazamiento del umbral de trescientos (300) metros debido a que el asfalto que había al comienzo de la antigua zona de toque, no era lo suficientemente fuerte para soportar el aterrizaje de las aeronaves que operan en el aeropuerto. No obstante, hay aeronaves que están haciendo su toque inicial de aterrizaje en dicha zona lo que genera un peligro en la seguridad aérea ya que no es un área apta para realizar aterrizajes.

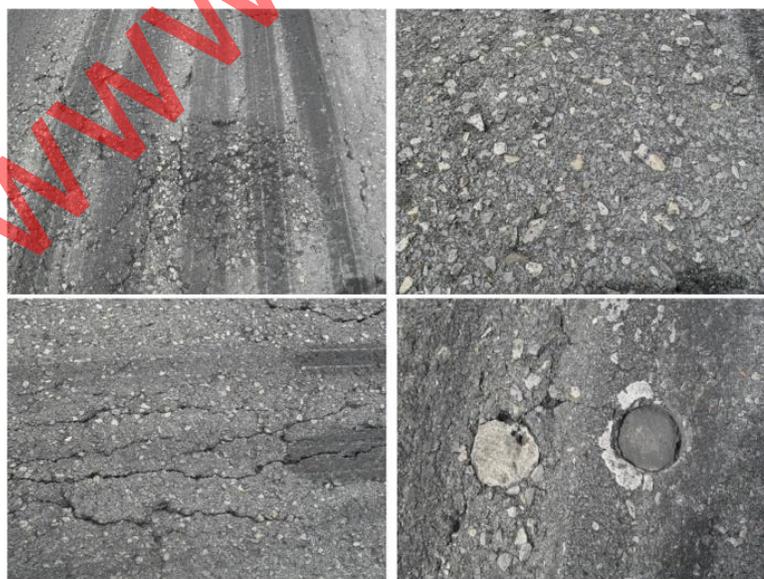
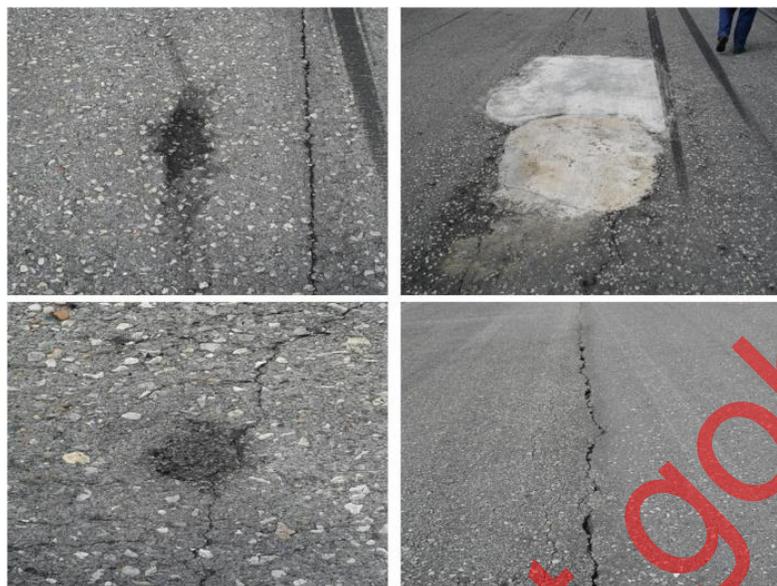
Por otro lado, la situación de la capa superior asfáltica de la pista se encuentra muy desgastada y hay presencia de agrietamiento y reparaciones defectuosas a lo largo de la misma, lo que genera inseguridad en las operaciones aéreas en la fase de aterrizaje.

Figura 8. Condiciones de la Pista. Fuente: DGPIAAE (2012).

Figura 9. Condiciones de la Pista 2. Fuente DGPIAAE (2012).

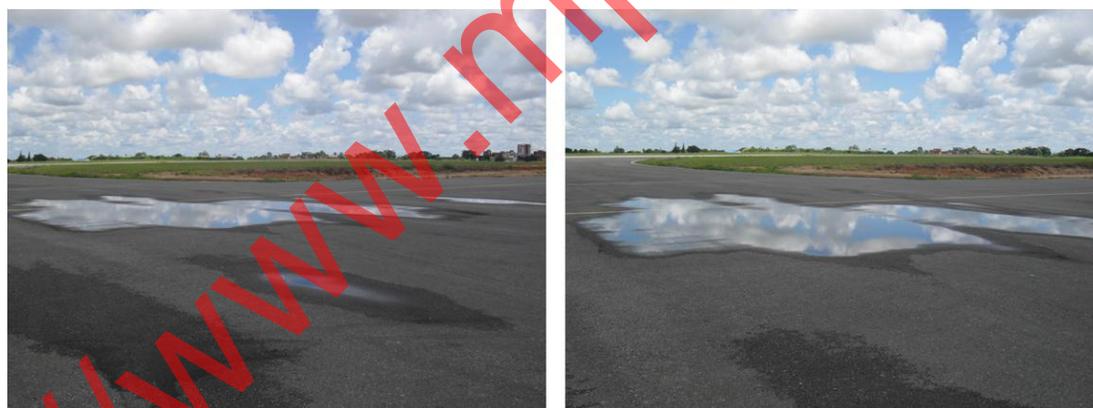
Figura 10. Condiciones de las Rampas de Parqueo. Fuente PIAAE (2012).

El día de la inspección se pudo visualizar que en las plataformas de estacionamiento había agua estancada en algunos sectores, lo que da evidencia de que éstas no poseen drenajes de agua adecuados (escurrimiento).

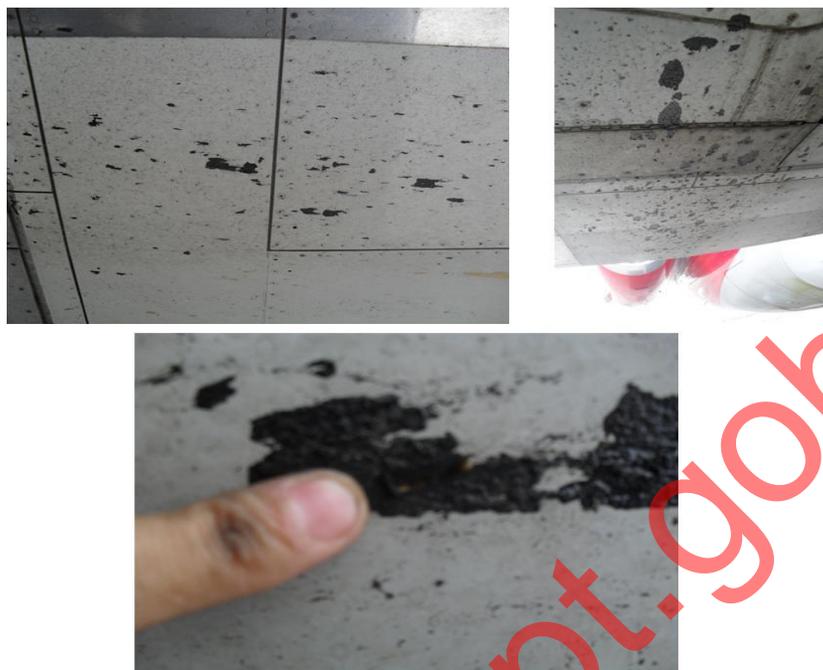
Figura 11. Restos de cauchos en el intradós de los planos. Fuente DGPIAAE (2012).

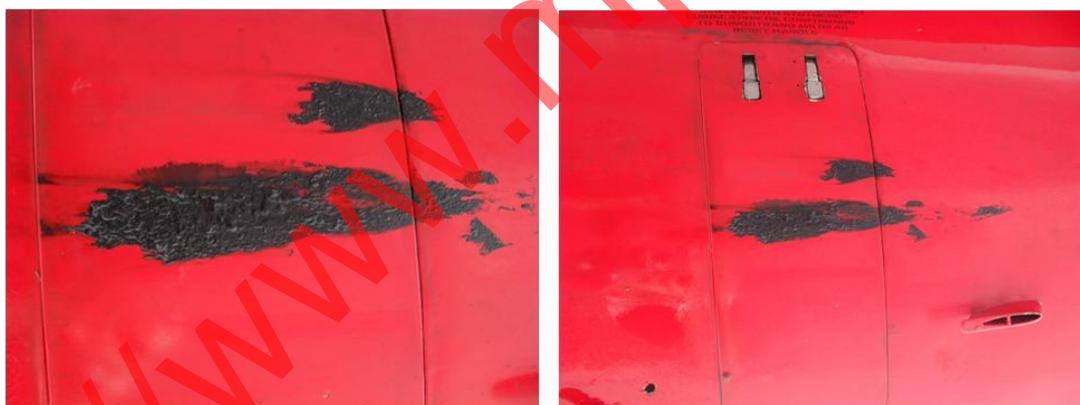
Figura 12. Restos de cauchos dejados en la capota inferior del motor # 1. Fuente DGPIAAE (2012).
