INFORME FINAL

EXPEDIENTE 017/2005

ACCIDENTE AÉREO

MODELO: IL-18D, MATRÍCULA: CU-T1539,

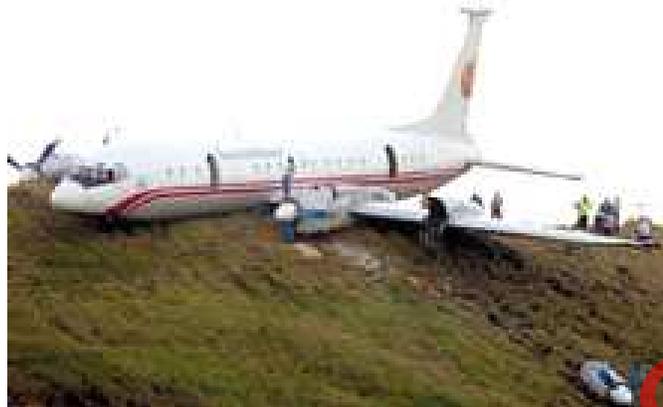
De acuerdo a la inspección visual en el sitio del accidente se pudo observar daños de importancia, detallados a continuación:

Fuselaje: abolladura en la sección central; en la unión con los planos presentó deformación y remaches rotos en diferentes lugares ubicándose los daños entre las cuadernas 1 a la 24 del fuselaje.

Fig. 1 Aeronave matricula: CU-T 1539 después de ocurrido el accidente

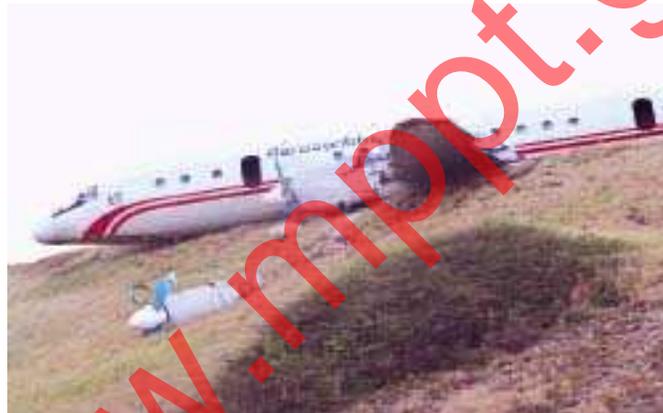
Plano Izquierdo: unión al fuselaje abollado; rotura de la piel del revestimiento de las capotas y del cobertor de la bancada del motor, punta del plano golpeada, flap golpeado, alerón abollado, motor N°1 (externo) desprendido junto a la hélice, motor N°2 (interno), golpeado y roto en la base; hélice N°2 golpeada.

Tren Principal Izquierdo: Roto, incrustado en el plano y el motor N°2, que dando de forma transversal detrás de la bancada del motor N°2.

Fig. 2 Daños observados en el lado izquierdo de la aeronave.

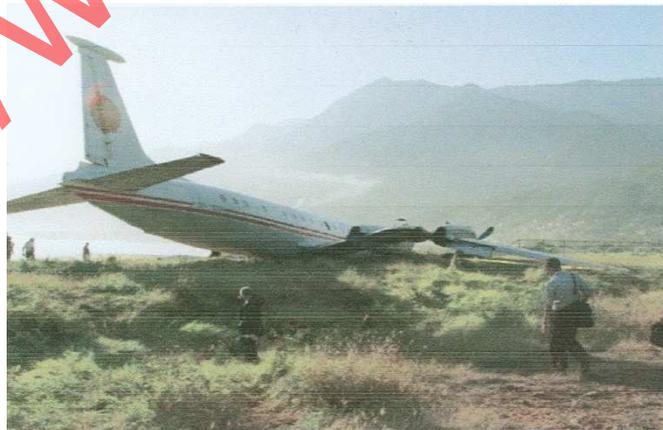
Como consecuencia de la salida de la aeronave de la pista y el frenado, la aeronave resultó con daños en toda su estructura, específicamente en el fuselaje, Barriga, plano derecho, plano izquierdo, nariz, Tren de aterrizaje (de Nariz, principal izquierdo y principal derecho) motores y hélices.

Fig.3 Posición y lugar donde quedó la aeronave.
