INFORME FINAL

EXPEDIENTE 054/2011

ACCIDENTE AÉREO

AERONAVE MARCA CESSNA, MODELO C310

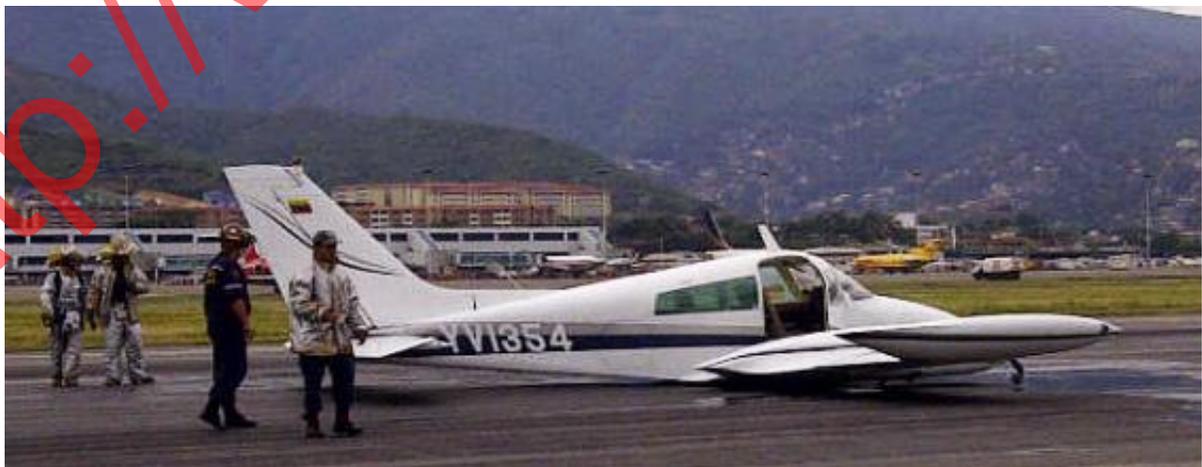
Como consecuencia del aterrizaje con el tren retraído, la aeronave resultó con daños en su estructura y en ambas hélices.

Situación final de la aeronave sobre la pista

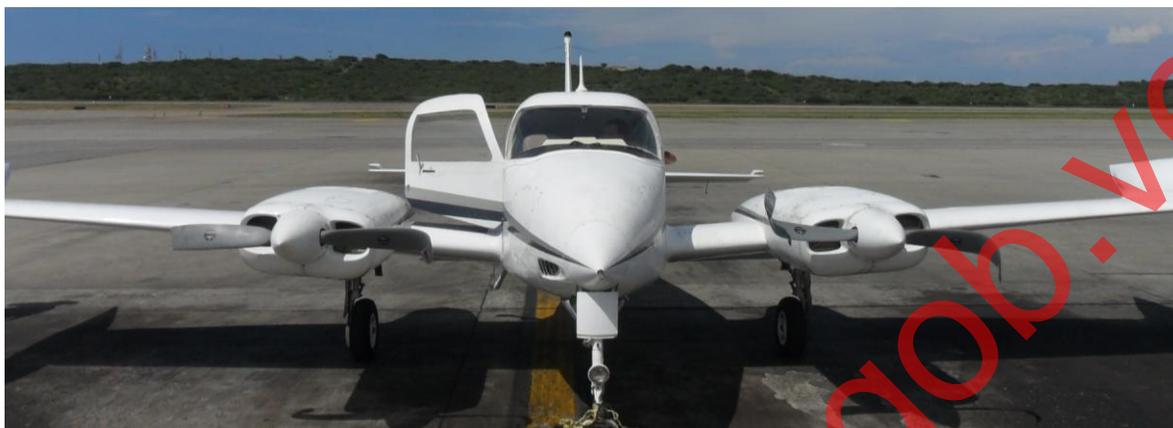
Daños producidos a las hélices de ambos motores.

Tal como puede apreciarse en las gráficas, la aeronave resultó con daños de consideración en la parte baja de la estructura, así como daños graves en las hélices que indujeron la parada brusca de ambos motores.

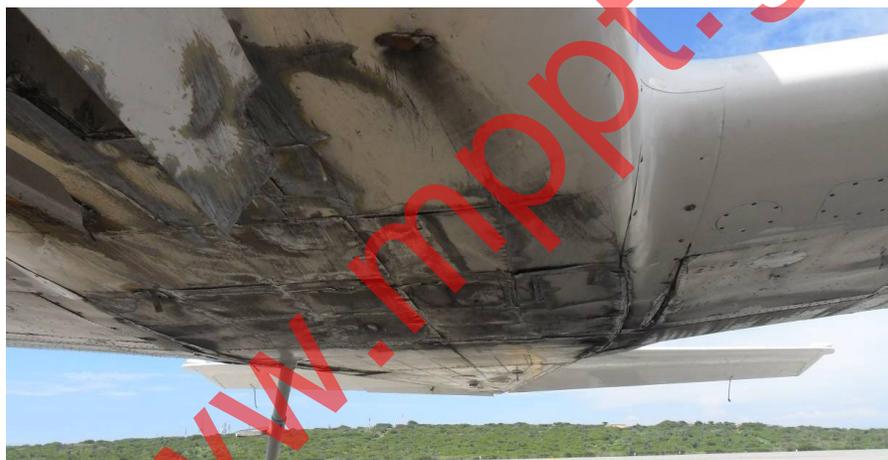
Parte baja de la estructura principal de la aeronave
