INFORME FINAL

EXPEDIENTE 027/2011

ACCIDENTE AÉREO

AERONAVE MARCA BEECHCRAFT, MODELO BE55

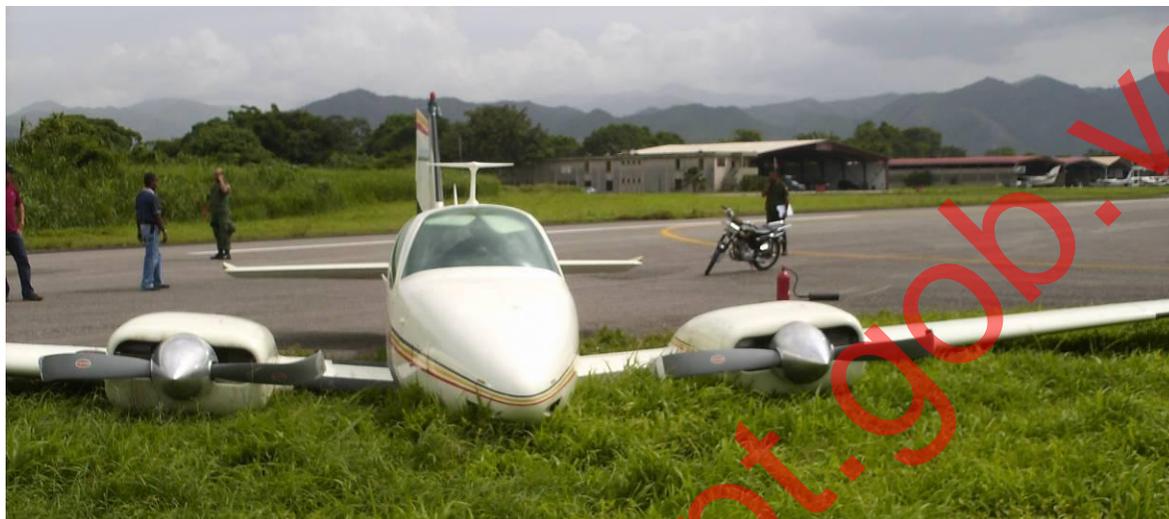
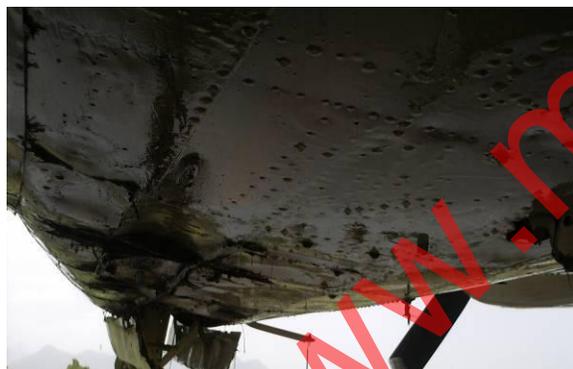
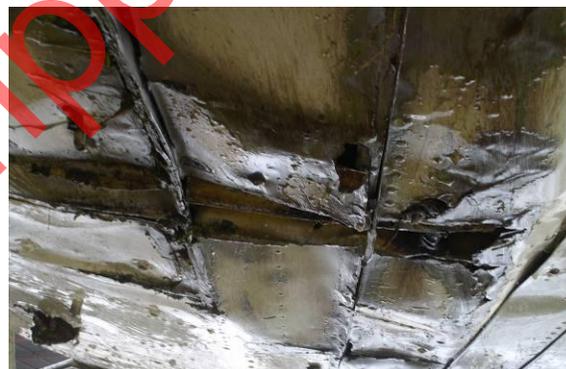
Como consecuencia del aterrizaje con el tren de aterrizaje retraído, la aeronave se deslizó sobre la superficie de la pista hasta salirse parcialmente de la pista, en el área adyacente a la salida hacia la calle de rodaje. Durante el recorrido, se produjo daño generalizado a la parte inferior del fuselaje de la aeronave, al intradós de los flaps, así como a algunas antenas y compuertas. Dado que es una aeronave de

plano bajo, ambas hélices impactaron con el pavimento, produciéndose los dobleces y rizos característicos en estas situaciones.

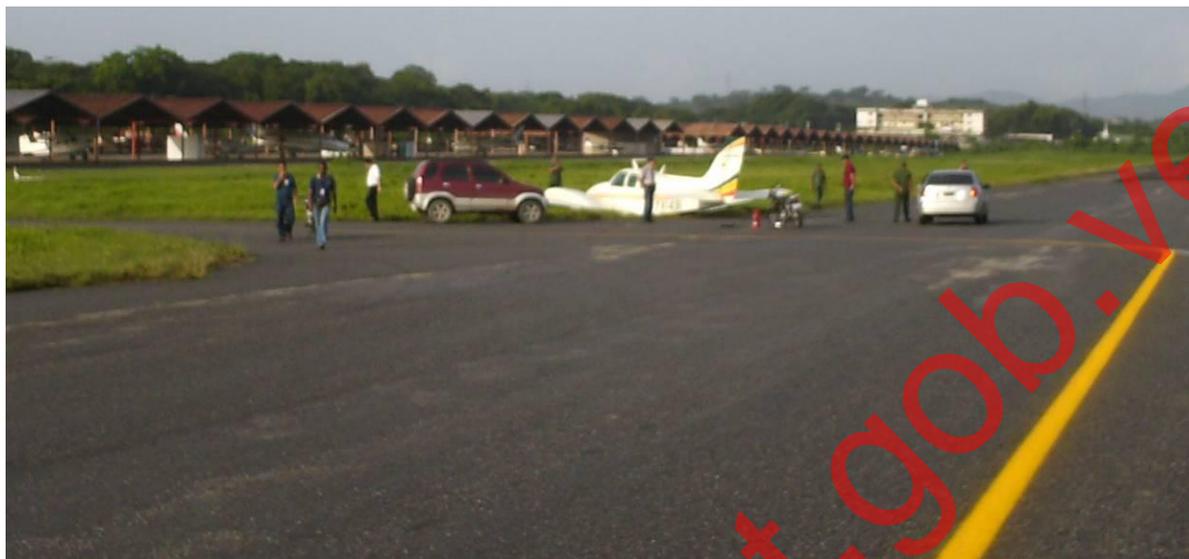
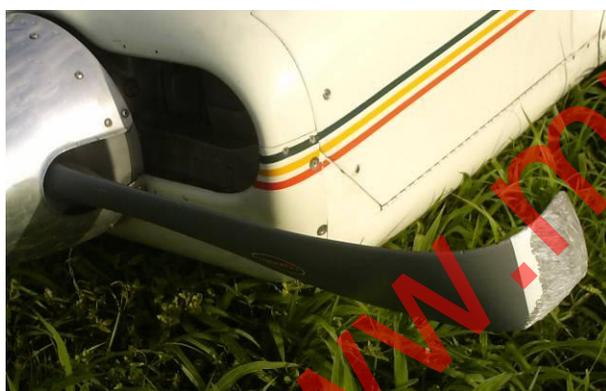
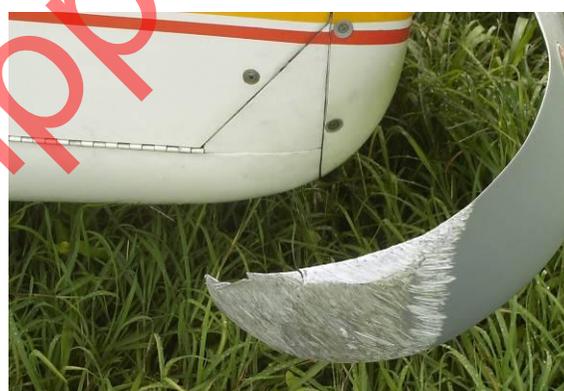
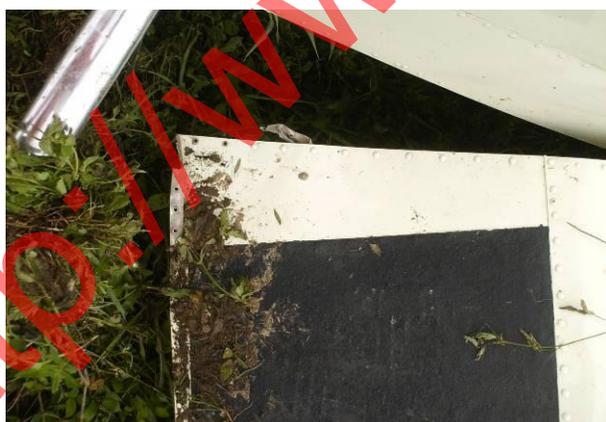
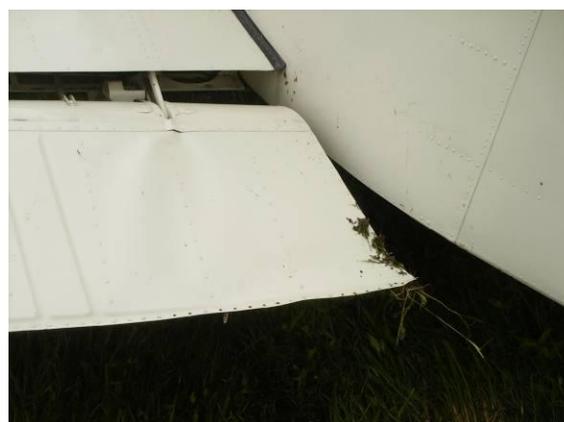
Tal como se indicó en párrafos anteriores, en cuanto a la estructura principal del fuselaje de la aeronave, resultó con daños generalizados en la parte inferior, en las compuertas del tren de aterrizaje, el intradós de los flaps y algunas antenas.

En cuanto a los motores y sus hélices, estas últimas resultaron con dobleces, propios del impacto y roce de las palas contra la superficie de la pista, por lo que se hace necesaria la realización de una inspección a los motores por parada brusca.
