INFORME FINAL

EXPEDIENTE 019/2011

ACCIDENTE AÉREO

AERONAVE MARCA CESSNA, MODELO 310R

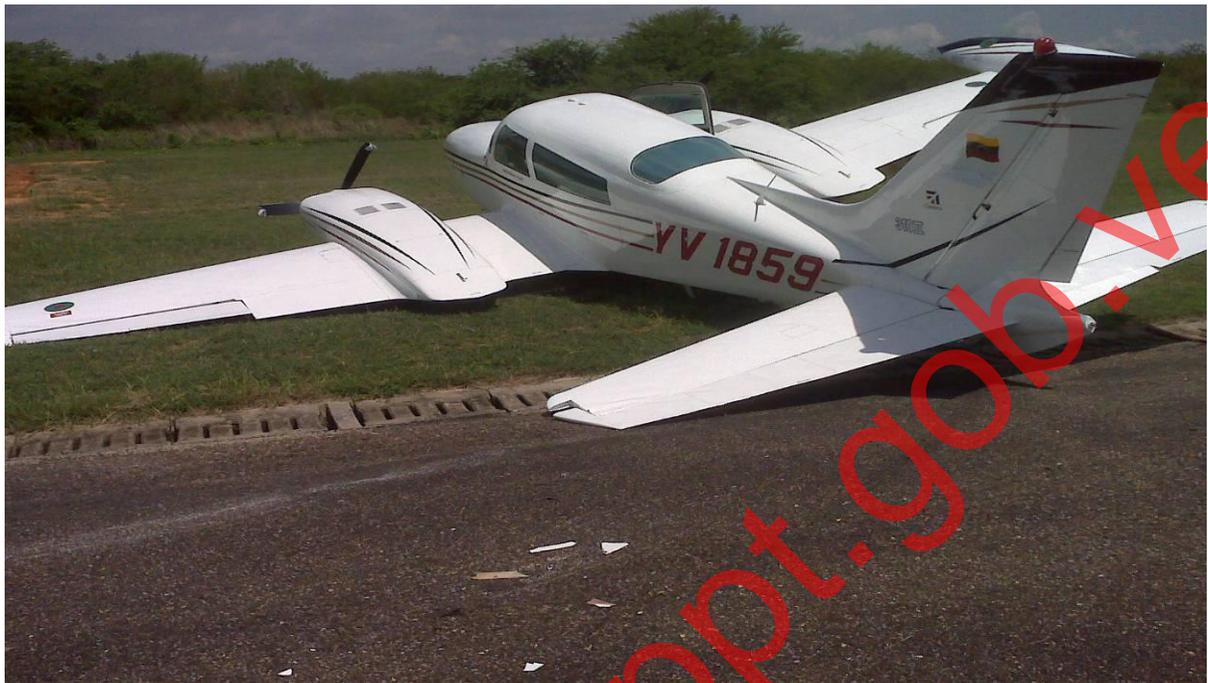
Una vez en tierra, el piloto al mando se percató que la pata izquierda del tren de aterrizaje había colapsado casi en su totalidad, razón por la cual se produjo la inclinación y desviación hasta producirse la salida de pista hacia la zona de seguridad, permaneciendo únicamente la sección de cola sobre el área de la pista.

Situación final de la aeronave, fuera de la pista.

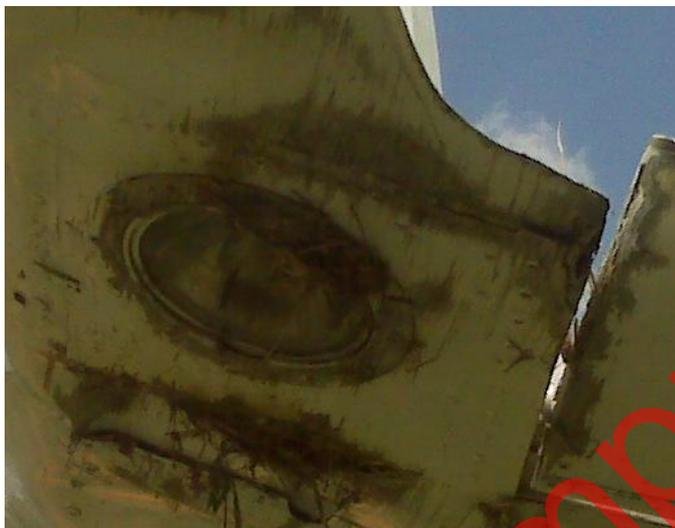
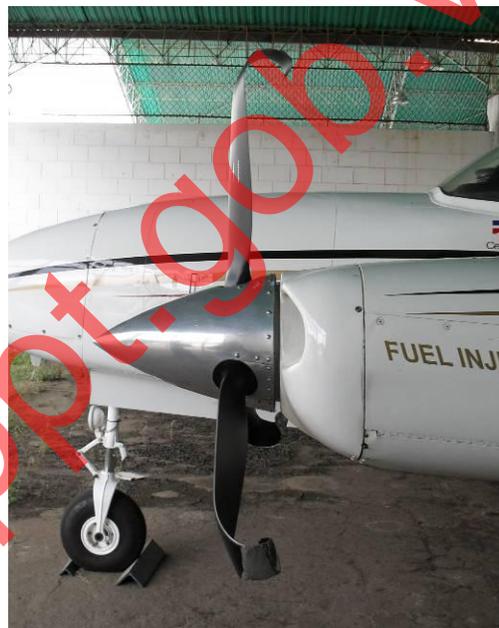
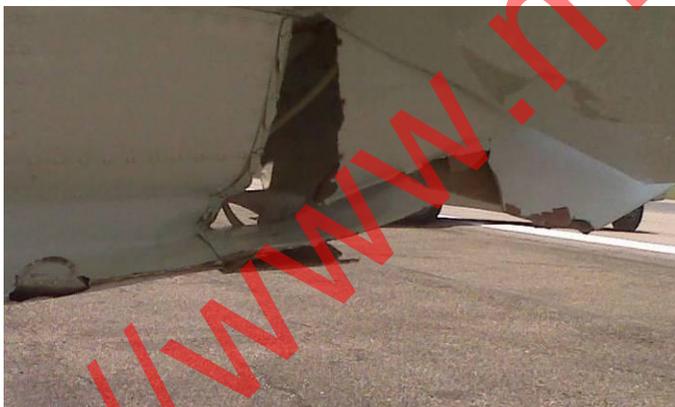
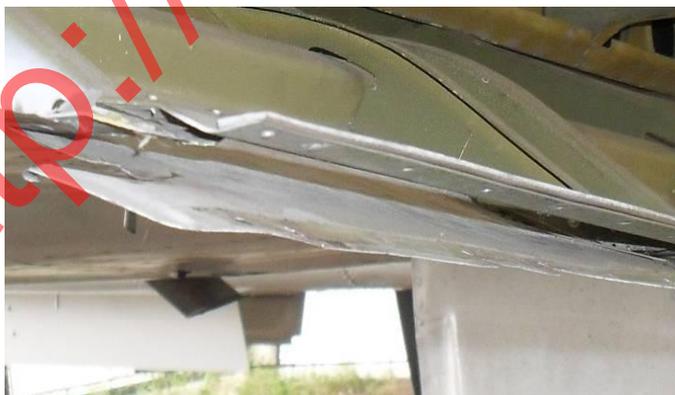
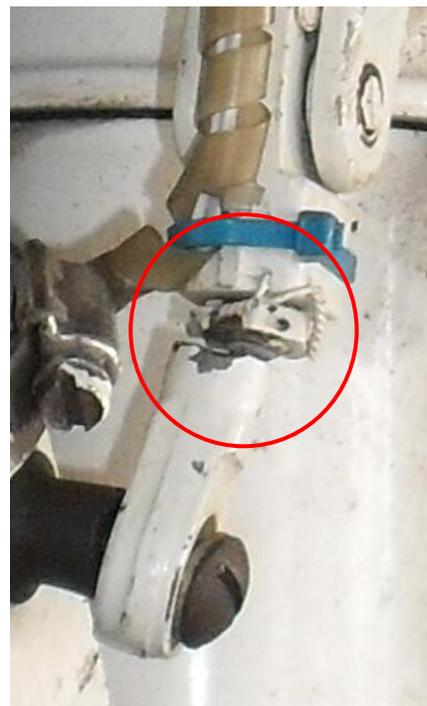
Como consecuencia del colapso de la pata izquierda del tren de aterrizaje, la salida de la pista, el roce contra el pavimento y el paso sobre la alcantarilla, se produjeron daños en el intradós del ala izquierda, área próxima a la luz de aterrizaje, el flap del mismo lado, las tres palas del conjunto de la hélice del motor izquierdo y la sección inferior trasera del cono de cola. (Esta información será ampliada en 1.12)

Las imágenes muestran los diversos daños producidos a la aeronave, como consecuencia del colapso de la pata izquierda del tren de aterrizaje, por la fractura de la rótula del mecanismo de retracción de este componente (detalle).

Los resultados obtenidos permitieron, por una parte, descartar la falla por defectos de fabricación del material y, por otra parte, establecer que se trató de un desgarre cíclico de avance progresivo, indicando que quizás durante el rodaje posterior al aterrizaje, se producía una condición anormal que propició el agrietamiento del componente en pocos ciclos, hasta que ocurrió la fractura.

Se produjo la fractura de la rótula del mecanismo de retrotracción del tren de aterrizaje, en la sección correspondiente al perno de sujeción.

La Dirección General para la Prevención e Investigación de Accidentes Aéreos determina que la causa más probable para la ocurrencia del accidente, fue la realización de un número indeterminado de aterrizajes en los cuáles se produjeron sobre-esfuerzos determinados por una operación anormal del componente afectado, que no fue detectada durante el período de su incidencia y concluyeron en una fractura instantánea de la sección del perno de sujeción, por lo que es posible establecer el **Factor Material** como el causante del accidente.

Ante la frecuente ocurrencia de accidentes e incidentes ocurridos a consecuencia de fallas en las piezas que accionan los mecanismos de extensión/retracción de los trenes de aterrizaje de aeronaves bimotores ligeras con motores recíprocos, en razón del tiempo en servicio que presenta la flota que opera en nuestro país, se recomienda emitir circulares de asesoramiento a todas las organizaciones de mantenimiento y explotadores de este tipo de aeronaves, exhortándolos a efectuar inspecciones más rigurosas de este sistema, a fin de disminuir los riesgos de falla que se han venido presentando.

019/2011-AA2.- Emitir circulares de asesoramiento a la comunidad de pilotos aviadores, a los fines de concientizarlos sobre la labor preventiva que representa el hecho de notificar la ocurrencia de aterrizajes que resulten particularmente fuertes o rodajes en los que se manifieste una situación distinta al desempeño normal del tren de aterrizaje, lo que permitirá una detección temprana de fallas o funcionamientos indeseados en este sistema.
