# INFORME FINAL

*EXPEDIENTE 060/2011*

## **ACCIDENTE AÉREO**

MODELO: **182J** MATRÍCULA: **YV1992**

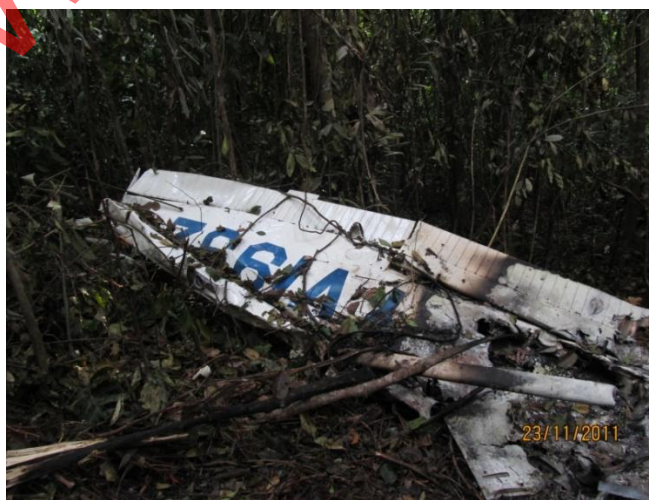
La aeronave quedó totalmente destruida.

Foto 1 – Restos de la Aeronave

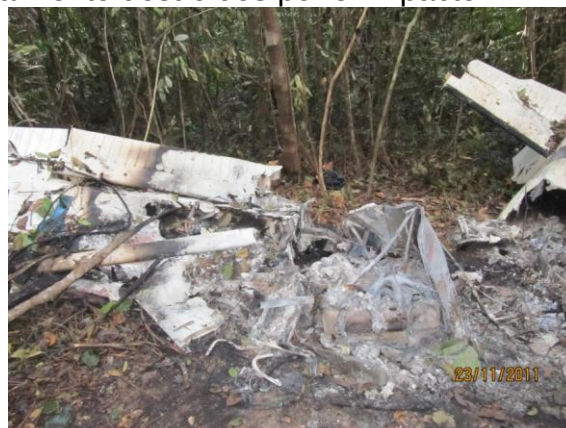
La aeronave quedó totalmente destruida, debido a que impactó con los árboles de lado primero con el plano derecho contra el terreno derribando árboles a lo que luego le siguió fuego producido por el combustible que le quedaba en los planos. La parte trasera de la aeronave quedó parcialmente destruida, los planos, el fuselaje y el motor quedaron totalmente destruidos por el impacto

*Foto 2 – Área de esparcimiento de los restos de la Aeronave*
