# INFORME FINAL

*EXPEDIENTE 002/2011*

## ACCIDENTE AÉREO

MATRÍCULA **YV2321**, EXPLOTADOR CARLOS ETCHEVERS

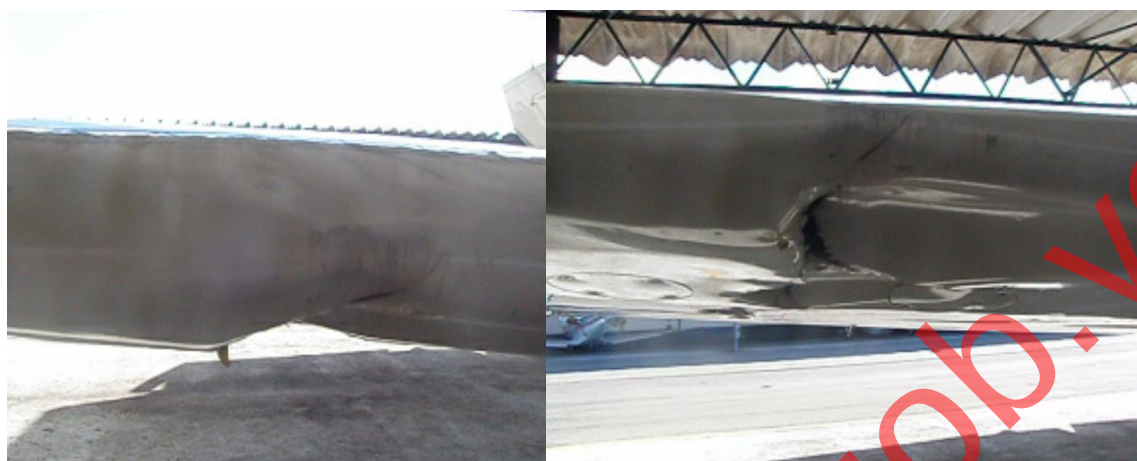
De acuerdo a las observaciones realizadas, se pudo constatar que la aeronave tenía abolladuras y perforaciones en el intradós del plano derecho, desde el borde de ataque hasta el borde de fuga (véase fotografía 2).

**Fotografía 2.** Daños por perforación en el intradós del plano derecho.

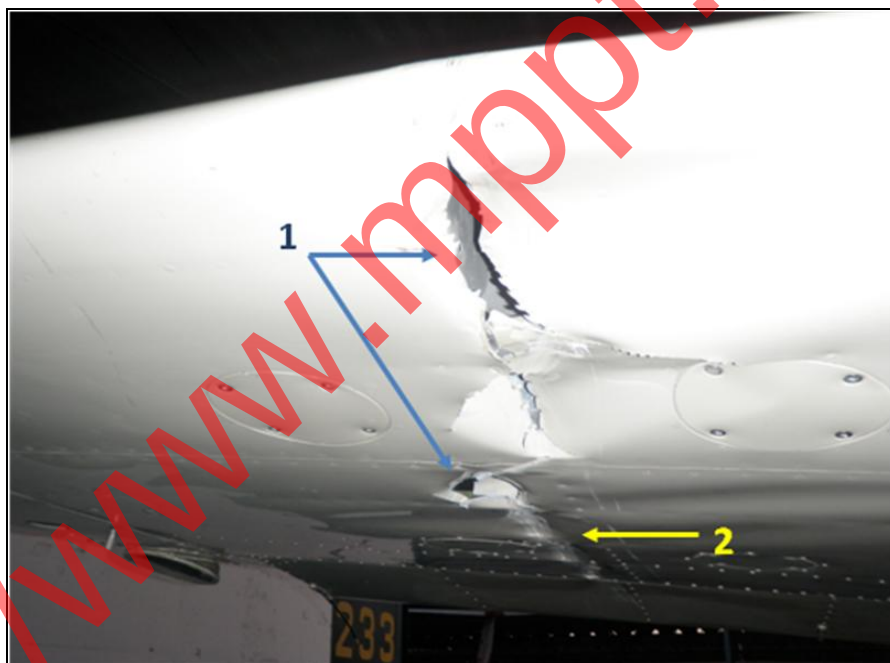
Por las características del impacto de acuerdo a la trayectoria de la fractura contrastada en el intradós del plano derecho de la aeronave y de la magnitud que el objeto no identificado golpeó el borde de ataque y desgarró las laminas de dicho plano, da evidencia de que este choque probablemente se generó durante la fase de despegue hacia el aeropuerto Caracas, lo cual significa que esta colisión debió ser percibida por el piloto al instante que ocurrió.

**Fotografía 3** Golpes en el borde de ataque con desgarre laminar en el intradós (1) y trayectoria del impacto ocasionada por el objeto (2)

Lo expuesto anteriormente demostró que el piloto no realizó una evaluación para diagnosticar los daños originados y las posibles consecuencias que esto pudo acarrear; tal como un accidente de mayores proporciones.

**002/2011PIL1:** En caso de que exista la sospecha de impacto contra objetos de dimensiones considerables durante la carrera de despegue, se recomienda abortar la operación retornando al lugar de origen o al aeródromo más cercano.
