INFORME FINAL

EXPEDIENTE 006/2011

ACCIDENTE AÉREO

AERONAVE MARCA CESSNA, MODELO C340A

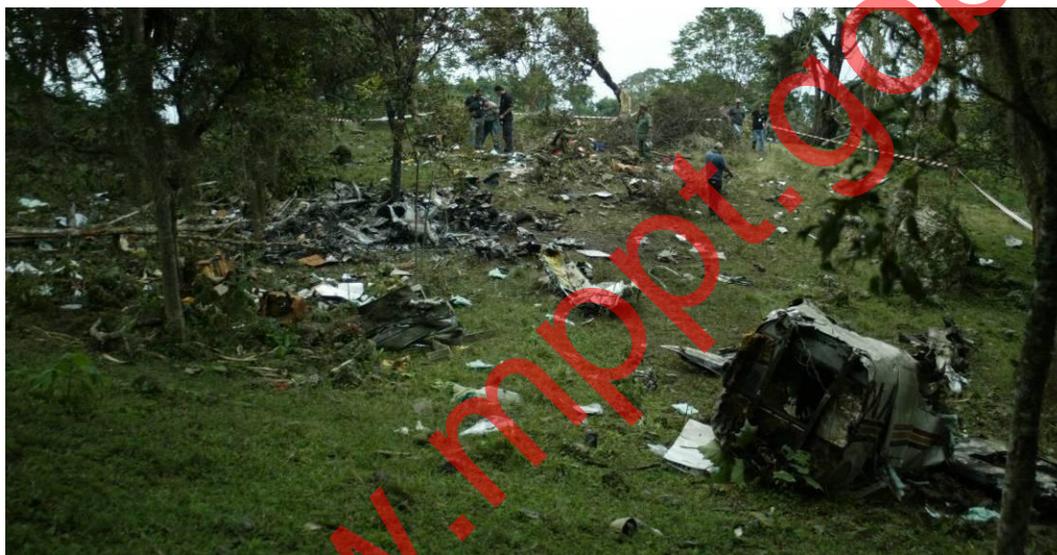
Como consecuencia del impacto, la aeronave quedó totalmente destruida.

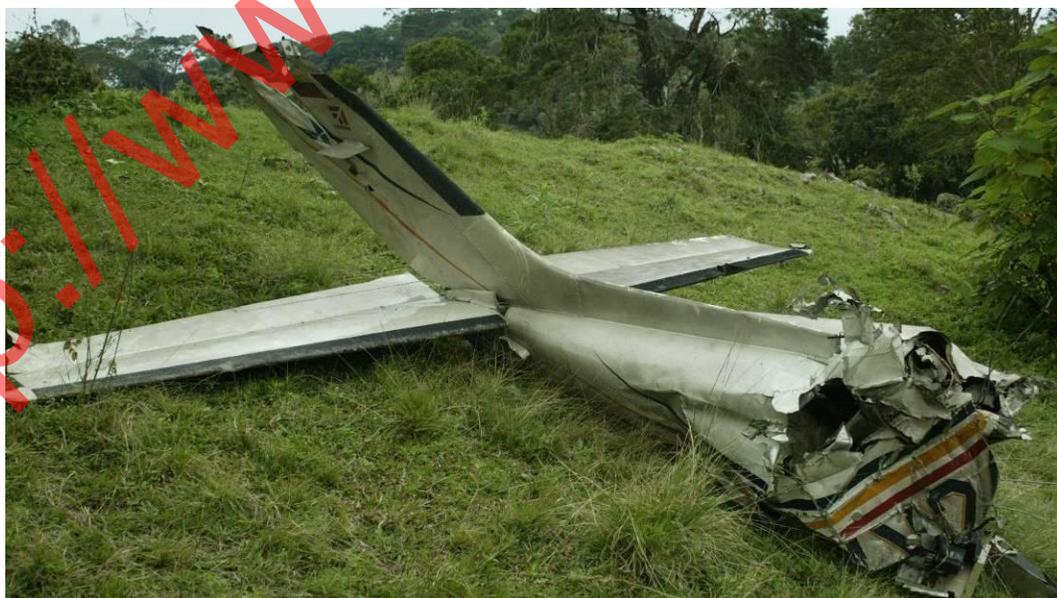
La sección de la cola se localizó a más de 100 m del resto de la estructura.

La inspección visual practicada a los restos de la aeronave, da cuenta de la magnitud del impacto. La sección de la cola de la aeronave, fue localizada a unos 100 m del lugar donde se encontró la mayor parte de los restos de la estructura. Ésta fue la primera parte que se desprendió de la aeronave, luego que la sección baja-trasera impactara con el tronco recortado de un árbol, como consecuencia del derrape que debió presentar la aeronave.

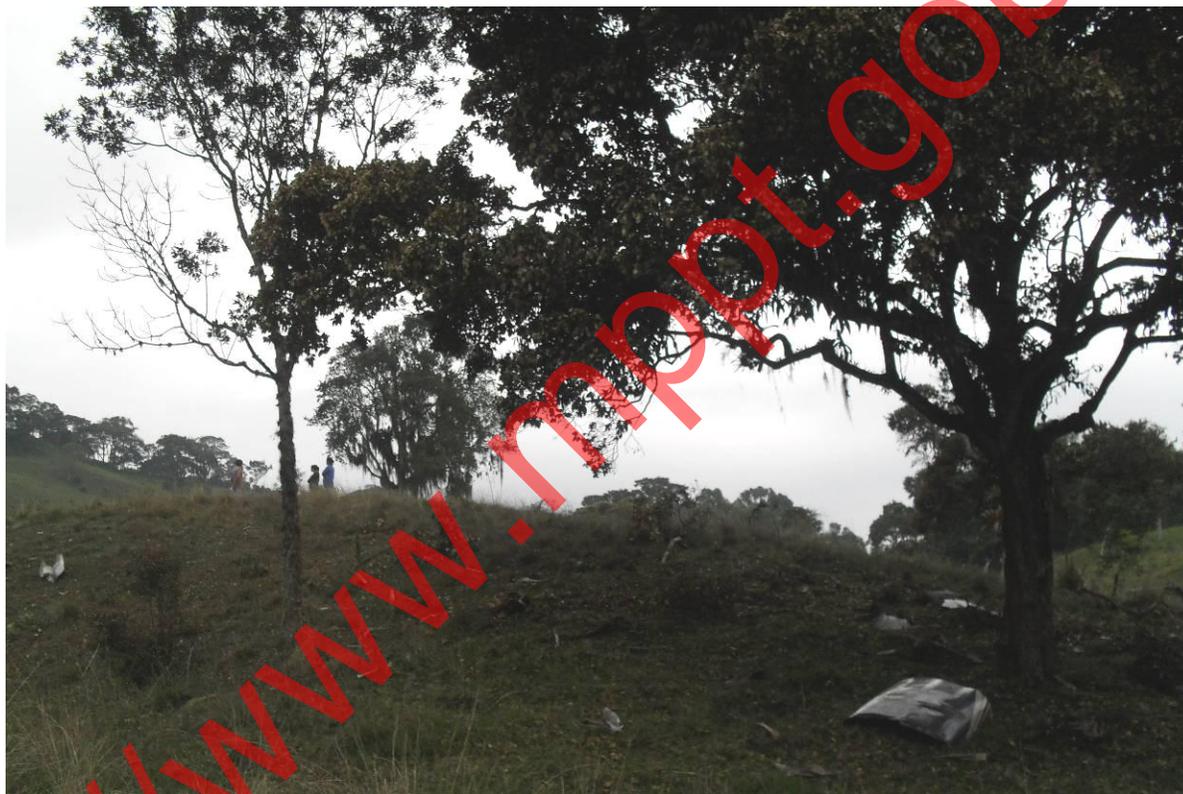
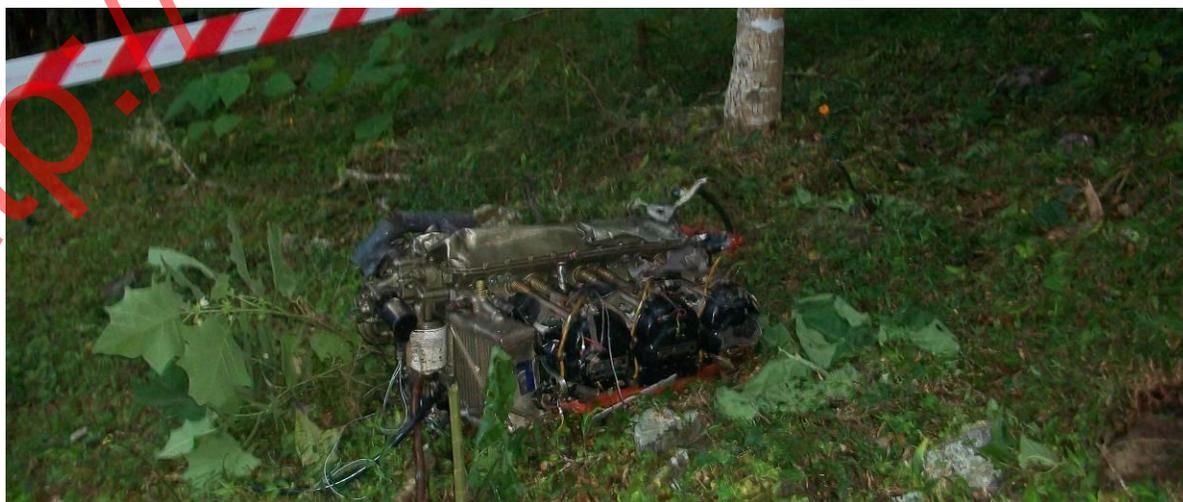
Se produjo un fuego moderado en unos árboles en la zona inicial de contacto, por la aspersion violenta del combustible, principalmente del plano izquierdo, y más adelante, también en el área circundante al motor derecho y parte del plano del mismo lado, sofocado espontáneamente por las condiciones de humedad presentes en la zona y al hecho de haberse atomizado en gran medida el combustible liberado. El área afectada, presentaba vegetación silvestre de baja altura y algunos árboles de altura considerable. Uno de los motores se localizó al pie de uno de estos últimos.

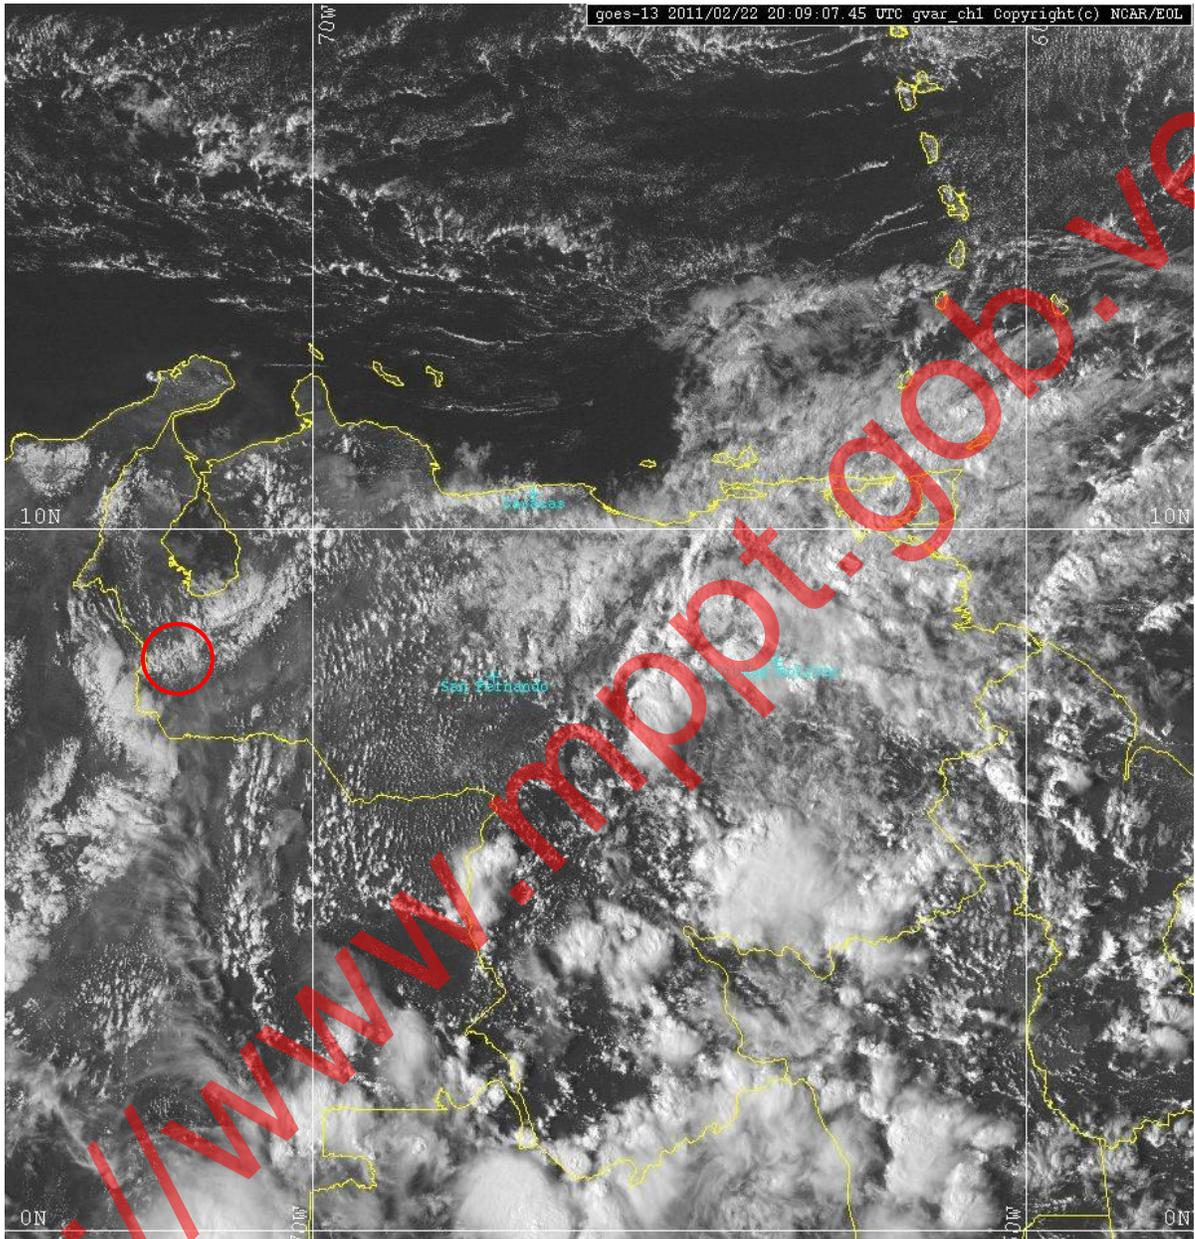
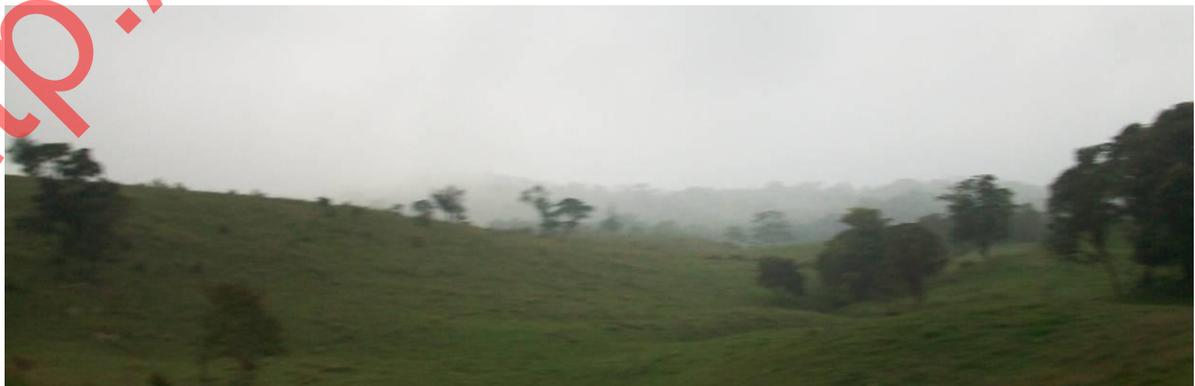
La imagen del satélite Goes-13 mostró la presencia de formaciones de nubes sobre toda el área de la cordillera para la hora de ocurrencia del accidente.

Los trabajadores de la finca, informaron que en la zona se presentó una abundante nubosidad generalizada al momento del accidente, manifestando que inclusive al caminar no se veía más allá de un par de pasos.

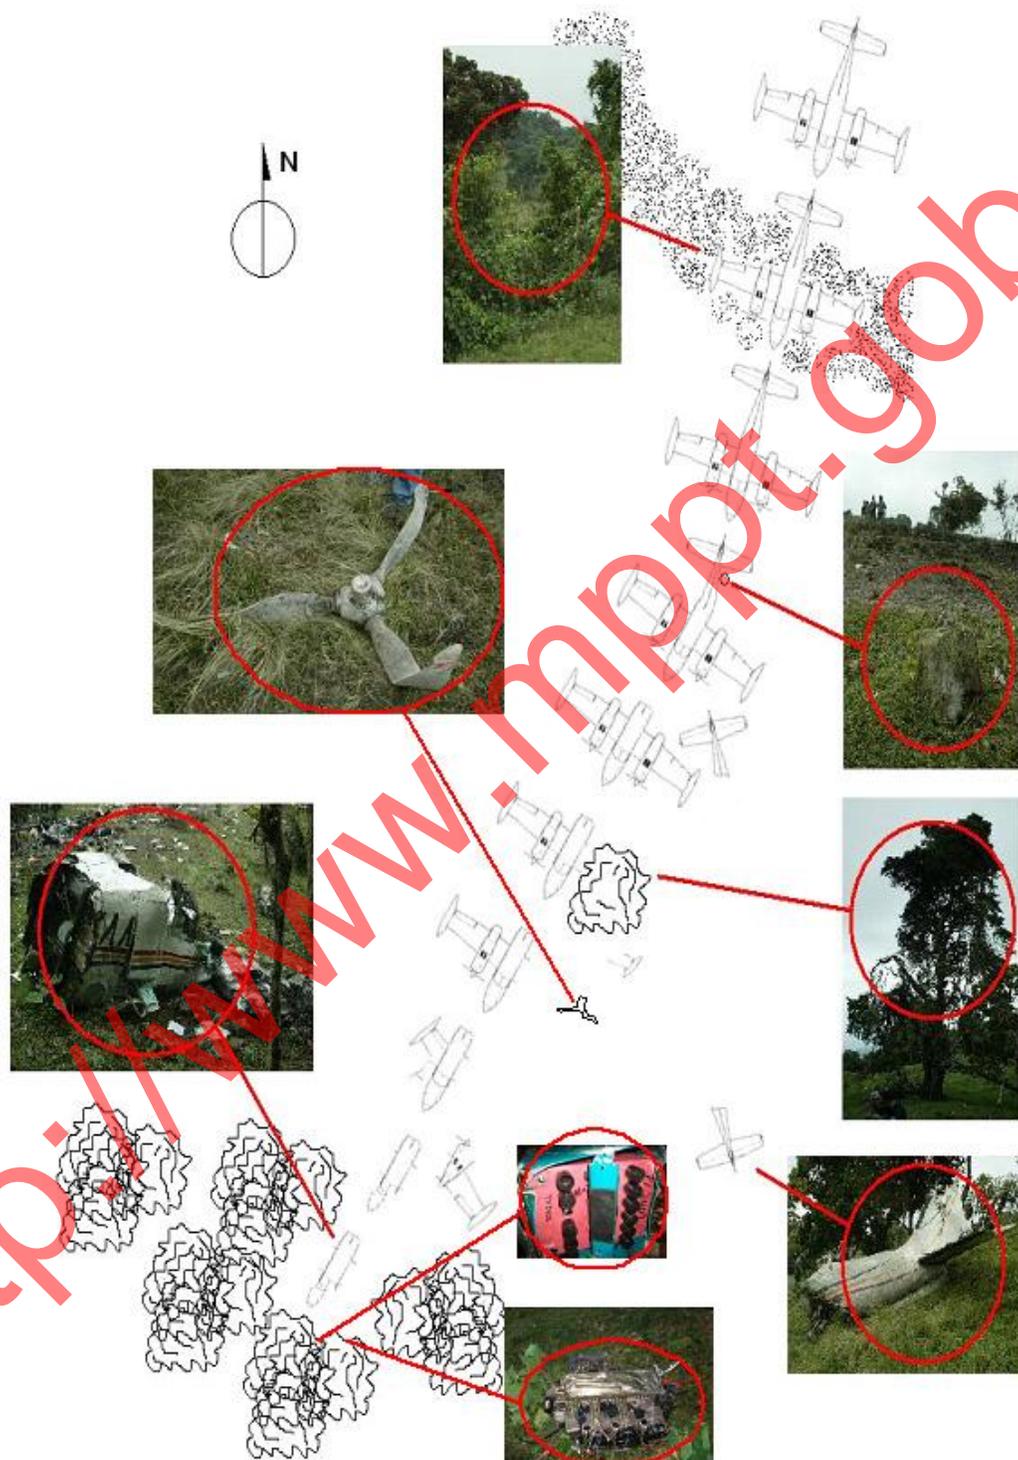
Diagrama de dispersión de los restos

En acuerdo a los registros fotográficos realizados y a las evidencias encontradas, el impacto se produjo en el área de barlovento de la montaña, con una cierta inclinación hacia arriba. Los restos quedaron esparcidos en un área aproximada de 300m desde el sitio del impacto inicial, hasta el lugar más alejado de éste, en el cual

se localizó uno de los motores (LH) y la batería. A continuación se presenta un croquis, indicando la dispersión de algunos restos.

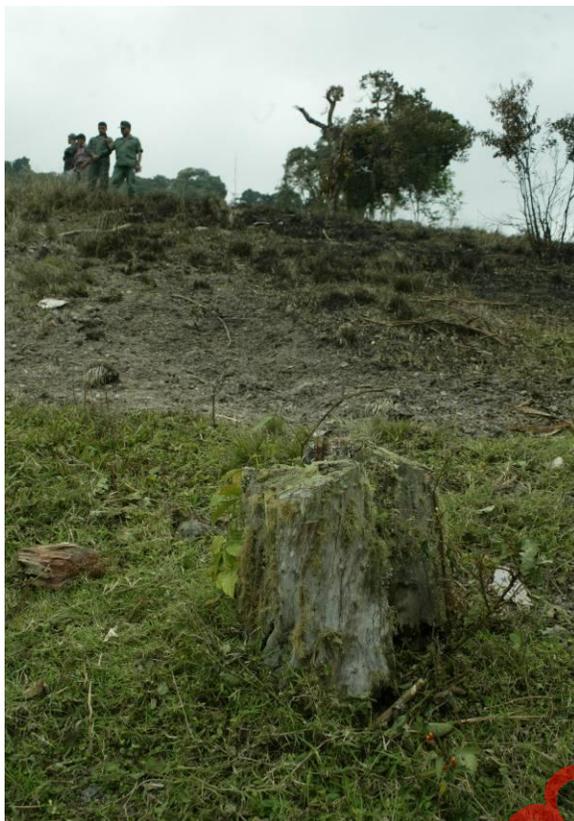
Lugar del primer impacto con el terreno.

Tomando en consideración que el terreno contra el cual impactó la aeronave presenta una pendiente positiva de aproximadamente 20°, el impacto se produjo de manera oblicua, con actitud de nariz arriba, y que la dispersión de los restos alcanzó los 300 m desde el lugar del primer impacto, es posible establecer que probablemente unos instantes antes que éste se produjera, el piloto al mando tuvo contacto visual con el terreno e intentó elevar nuevamente la aeronave, que para ese momento se encontraba en actitud de descenso.

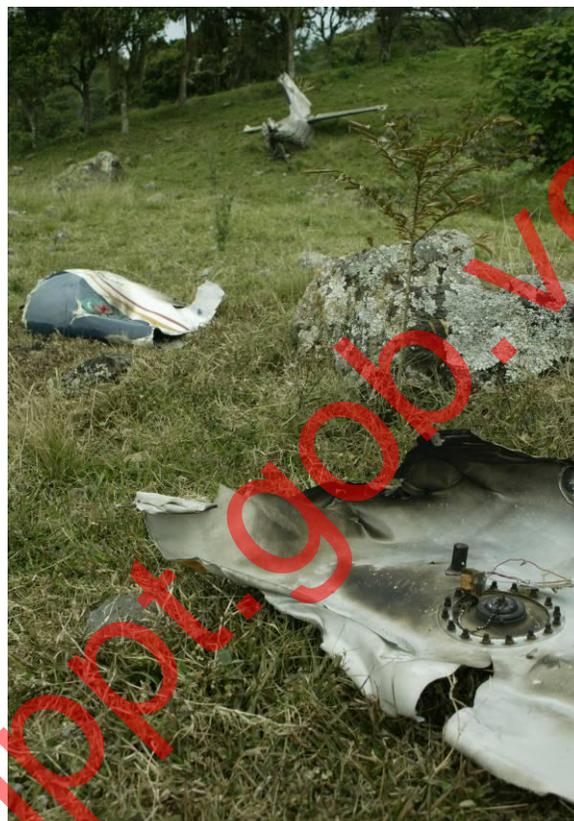
Perspectiva desde algunos restos del ala izquierda.

Simultáneamente y en razón de la fuerza con la que la estructura de la aeronave y principalmente el plano izquierdo impactaron el terreno, provocó que el combustible contenido saliera atomizado, iniciándose un fuego que afectó superficialmente la vegetación de baja altura y un árbol de altura considerable hacia el mismo lado. Gran parte de la estructura del ala se encontró esparcida en esta área.

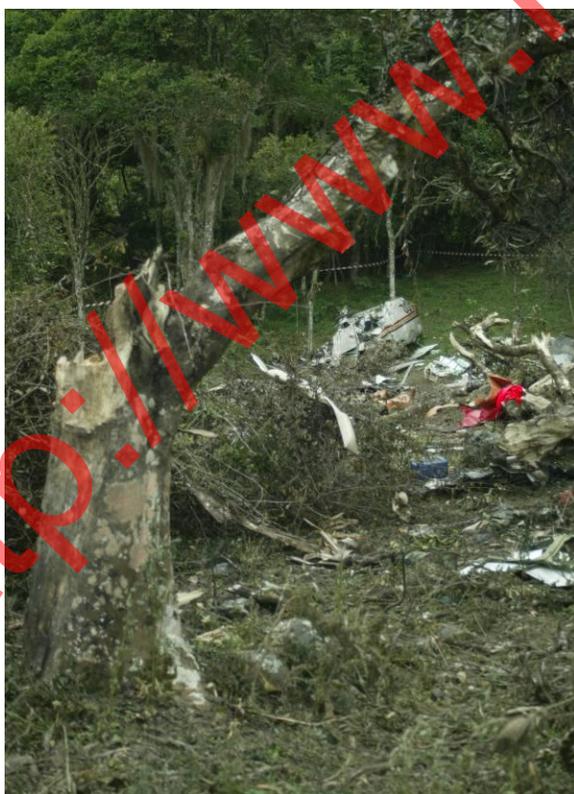
Primer árbol que impactó

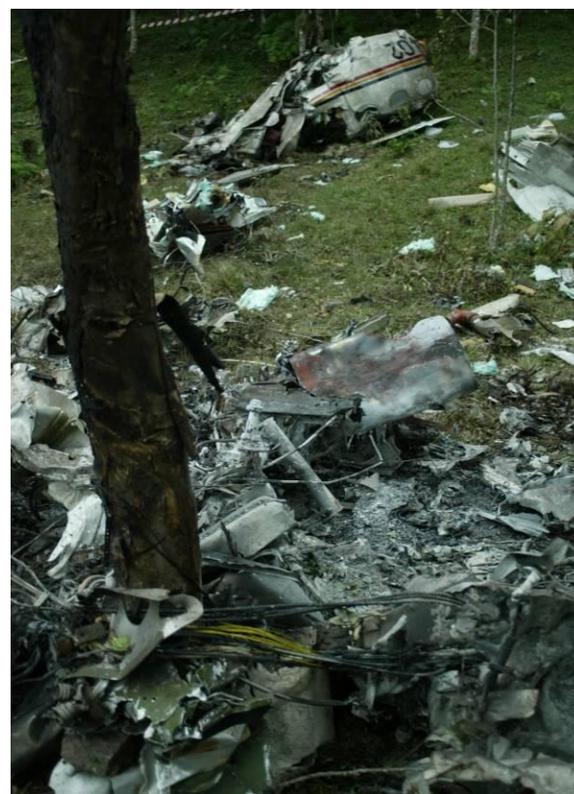
Segundo árbol que impactó

El resto de la estructura sobrepasó una pequeña loma, para luego impactar sucesivamente contra dos árboles que seccionaron el ala derecha y el motor izquierdo, lanzándolo hacia adelante, siendo éste uno de los componentes que quedó más alejado de los restos de la estructura.
