# INFORME FINAL

*EXPEDIENTE 071/2011*

## INCIDENTE GRAVE

ESPACIO AÉREO, INTERSECCIÓN SAN SEBASTIÁN (SSB)

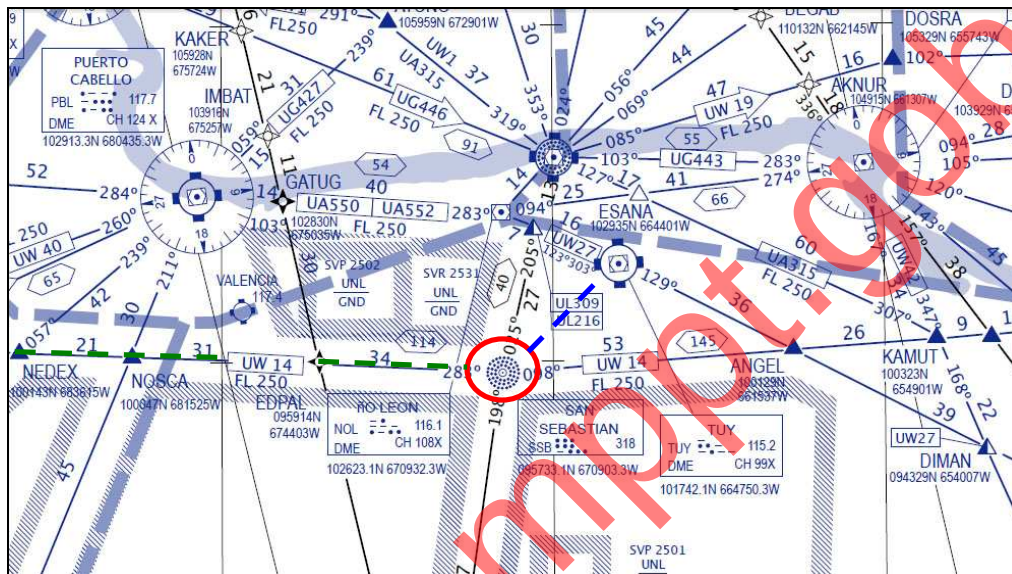
Figura 1. Carta de Navegación Aérea.

El suceso ocurrió en espacio aéreo controlado, específicamente en la intersección de las rutas W14, W17 y W17A, denotado como Intersección San Sebastián (SSB), de coordenadas 09°57'33.1"N y 67°09'03.3"W.

- **Línea verde:** Aerovía W14, (Ruta de la aeronave N249AJ).
- **Línea roja:** Intersección San Sebastián (SSB).
- **Línea Azul:** Aerovía W17A, (Ruta de la aeronave YV2619).
