INFORME FINAL

EXPEDIENTE 059/2011

ACCIDENTE AÉREO

AERONAVE MARCA: AERO COMMANDER

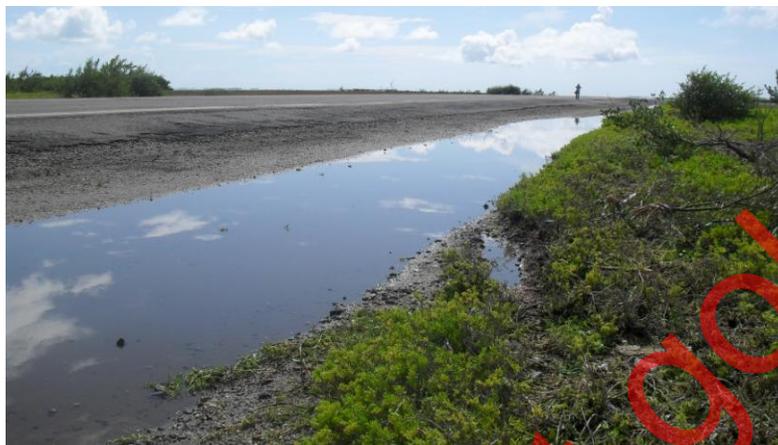
Foto de la Zona de Seguridad de la pista

En la entrevista realizada al Controlador de Tránsito Aéreo de la torre de control del Aeródromo Los Roques y al estudio visual a la zona, se pudo determinar que el día anterior y en tempranas horas del día del accidente se presentaron lluvias constantes, por lo que inundó las zonas de seguridad de la pista evidenciándose en ella innumerables charcos de agua.

Se le realizó una inspección visual a la pista y a la zona de seguridad del aeródromo comprobando la inexistencia de desnivel para un efectivo desagüe ante la presencia de precipitaciones.

059/2011-AA1 Realizar un chequeo a las superficies de las pistas a fin de determinar la pendiente de desagüe de estas.

059/2011-AA2 Notificar a los pilotos de las aeronaves mediante Notams sobre la existencia de charcos en las pistas.

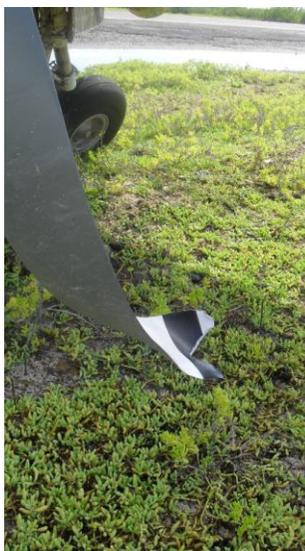
- Daños en las palas.

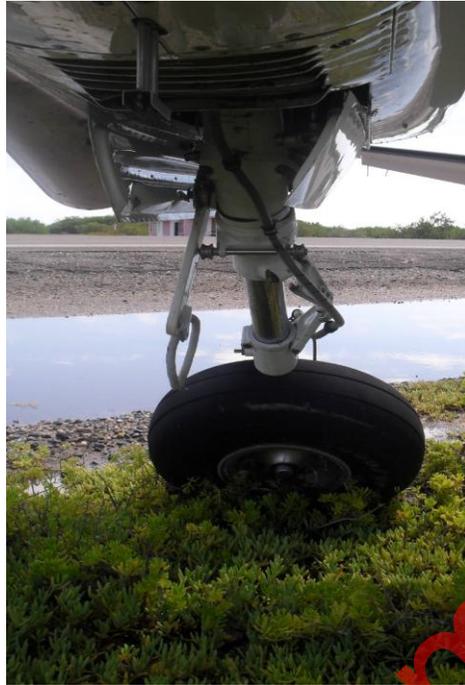
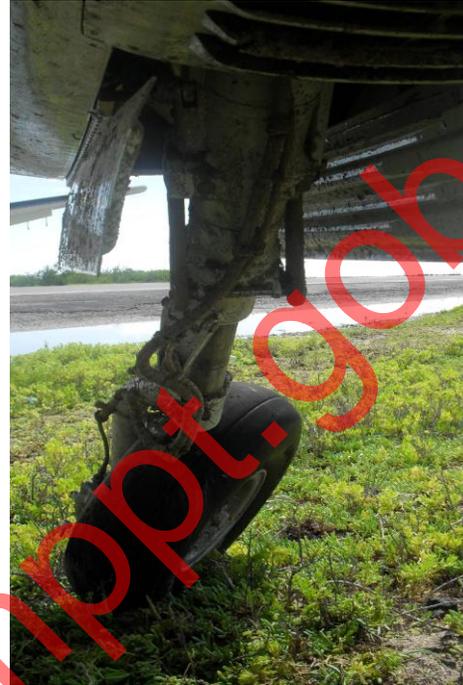
- Daños en los trenes principales.

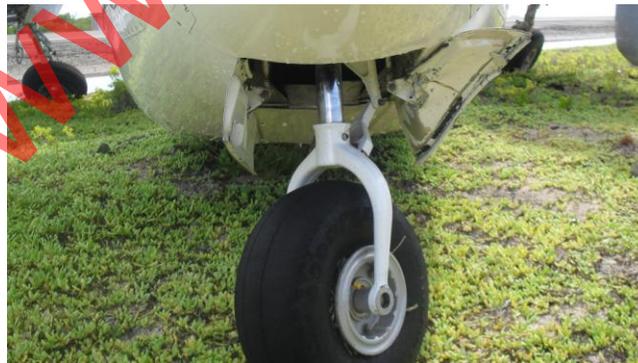
- Daños en el tren de nariz.

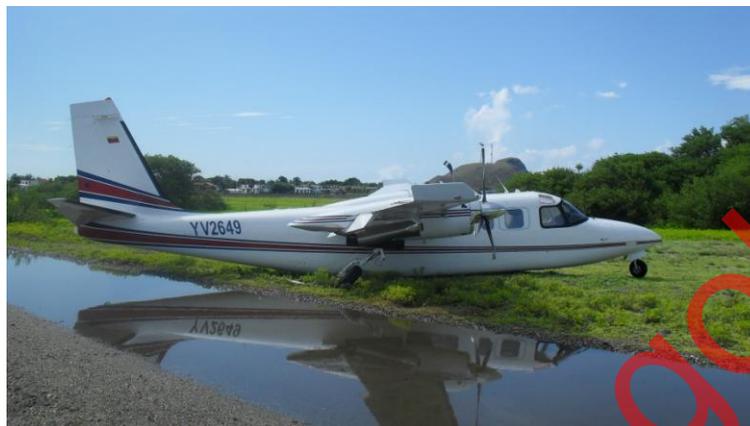
Foto General de la Aeronave Accidentada

La aeronave quedó a 50 metros del VOR y a 250 metros aproximadamente de la cabecera de la pista. Saliéndose por el lado izquierdo de esta.

Se evidenció que la pista estaba excesivamente húmeda por lo que se presume un hidroplaneo de la aeronave y posterior pérdida de control de la misma con la consecuencia final del accidente.
