# INFORME FINAL

*EXPEDIENTE 015/2010*

## INCIDENTE AÉREO

AERONAVE MARCA CESSNA, MODELO 172N

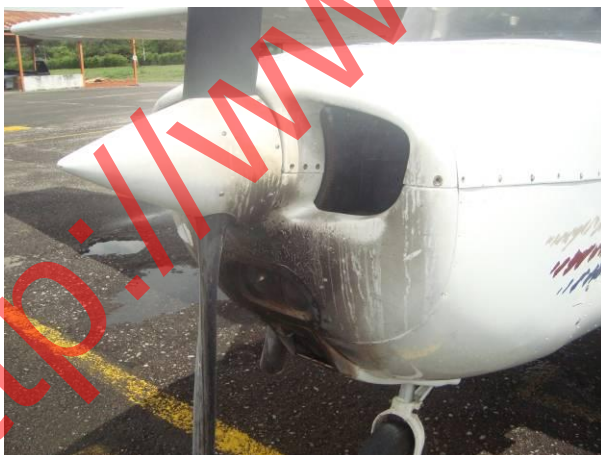
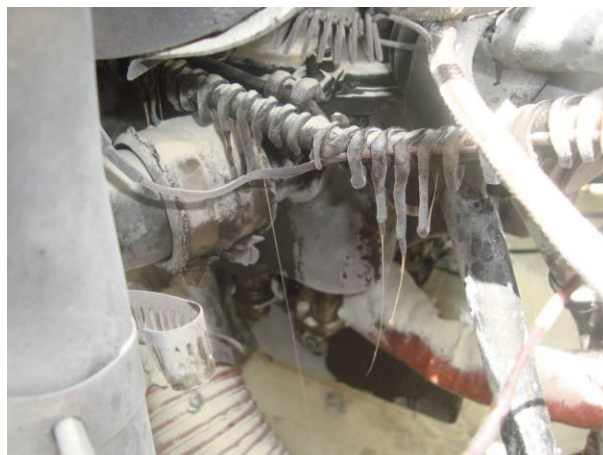
La gráfica muestra el efecto del fuego sobre las superficies de las capotas del motor.

Como consecuencia del fuego, las capotas superior e inferior presentaron quemaduras, tanto en las partes de aluminio como en las de fibra de vidrio. En cuanto al área del motor y accesorios, resultaron quemados ductos de aire, filtro de

aire del motor, cables y luces de rodaje y de aterrizaje, cables del alternador y algunas líneas del cebador (primer).

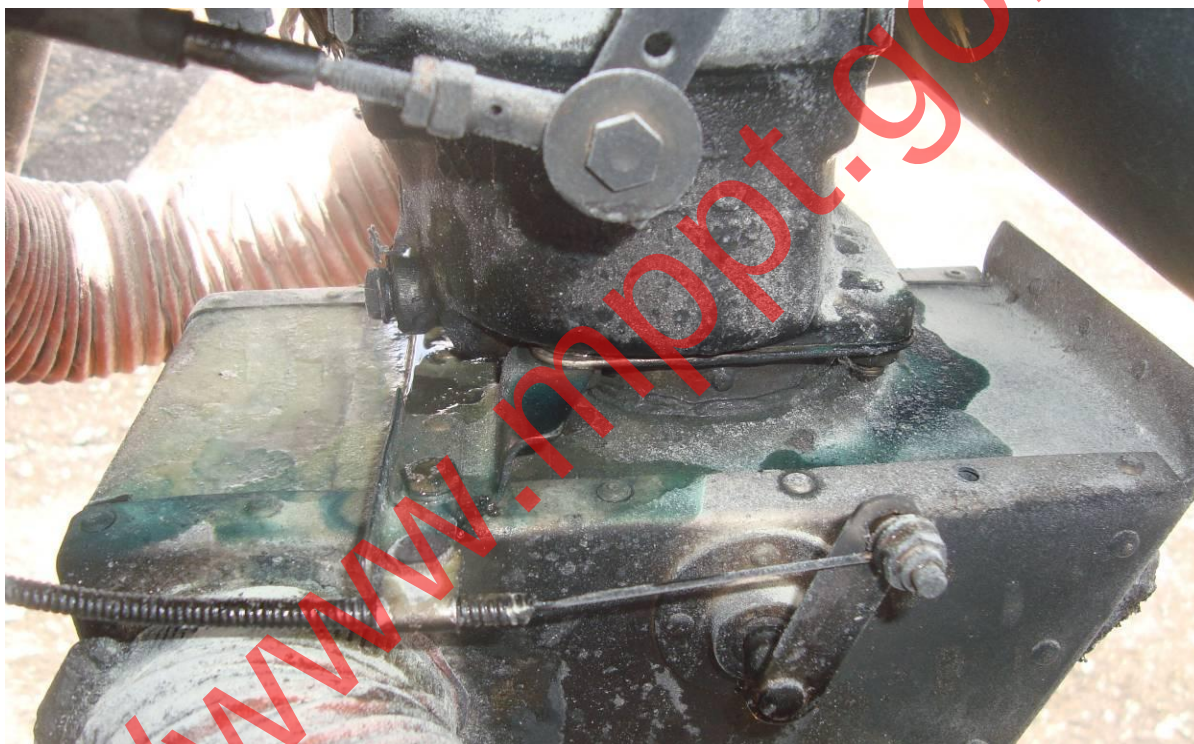
Durante la inspección visual realizada, luego que fuese apagado el fuego, se pudo notar en la base del carburador del motor, una mancha verde característica del uso de AVGAS 100/130, pero particularmente intensa en su coloración, evidencia de presencia constante de residuos del combustible.

Puede apreciarse claramente la extensión de la mancha del colorante.

Adicionalmente, pudo constatarse la presencia de combustible en el área circundante a la base mencionada, incluyendo un goteo leve, luego de que se realizaran varios intentos hasta lograr encender el motor nuevamente.

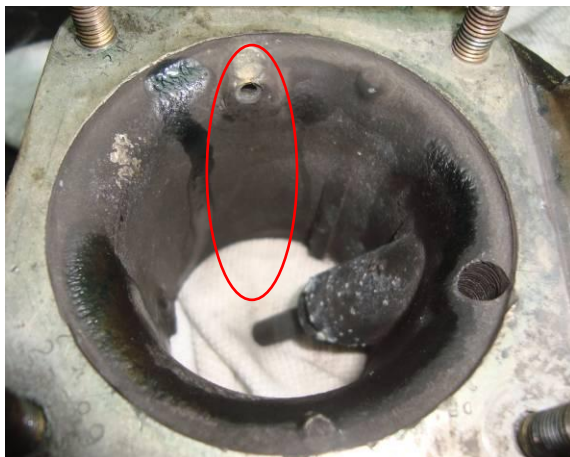
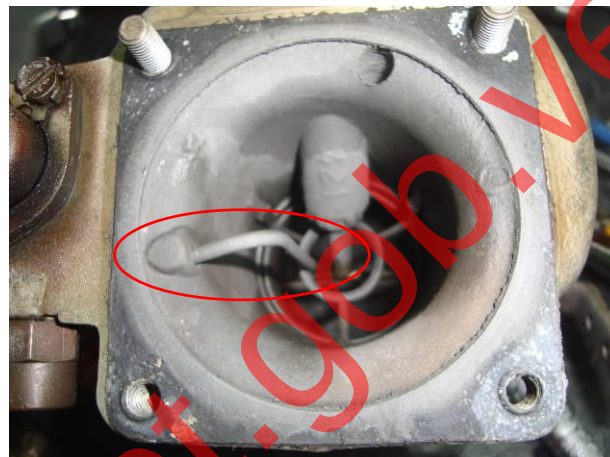
Una vez que el componente pudo ser desensamblado e inspeccionado individualmente, se constató la ausencia de un inyector, constituido por un tubo delgado que asciende por la boca del carburador.

La grafica muestra la ausencia del inyector de combustible.

En las gráficas puede verse claramente la ausencia del inyector, en comparación a otro similar presente en el taller. También puede apreciarse los residuos del colorante del combustible al frente y a los costados del orificio de fijación del inyector faltante, debido a la forma irregular en la que se producía la salida del mismo.

Durante el cebado y encendido del motor y debido a la falta del inyector en el área de admisión, el combustible salía de forma irregular hacia la entrada de mezcla,

produciendo una acumulación anómala de combustible en la base del carburador y en el área de sujeción del sistema de estrangulación de la entrada de la mezcla aire-combustible.

Adicionalmente y tomando en consideración el estado en que se encontraron la base y la cara interna de la “boca” de entrada de la mezcla de aire y combustible del carburador, se considera de larga data la operación de este componente sin el inyector indicado en secciones anteriores.

**015/2010OMA1** – Ejecutar adecuadamente las acciones de mantenimiento preventivo y correctivo, en acuerdo a las guías de mantenimiento e inspecciones aprobada para las aeronaves que reciben servicios de mantenimiento en su organización.

**015/2010OMA2** - Verificar la apropiada ejecución y supervisión de las acciones de mantenimiento preventivo y correctivo del programa de mantenimiento e inspecciones aprobado para las aeronaves que están bajo el control de su organización o de aquellas acciones de mantenimiento que deban ser efectuadas por terceros como parte del servicio realizado a estas aeronaves.

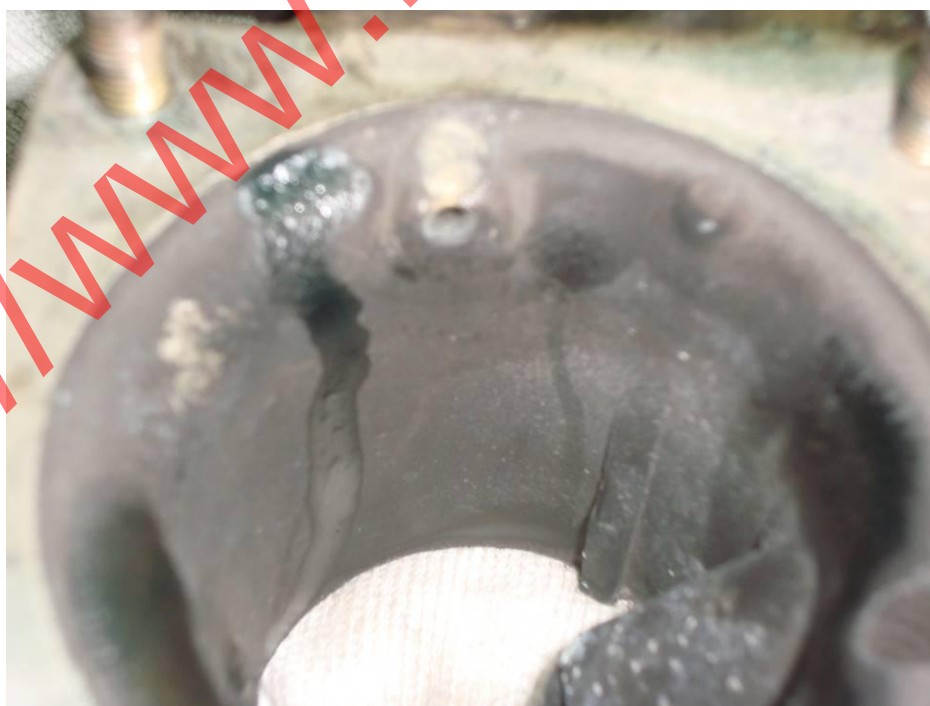
La grafica muestra los residuos del colorante alrededor del orificio de salida.

En vista de la extensión y lo acentuado del color en la mancha del tinte utilizado para identificar este tipo de combustible, en los alrededores de la base del carburador, particularmente en el área de sujeción del mecanismo de entrada de aire, resulta evidente que no se produjo en el período entre el final de la inspección y el momento del incidente, tres días después.

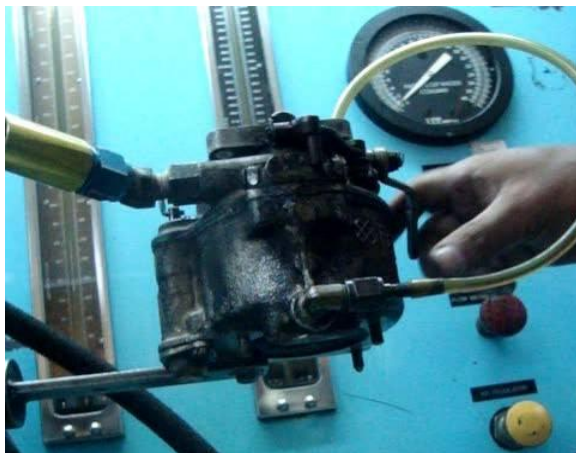
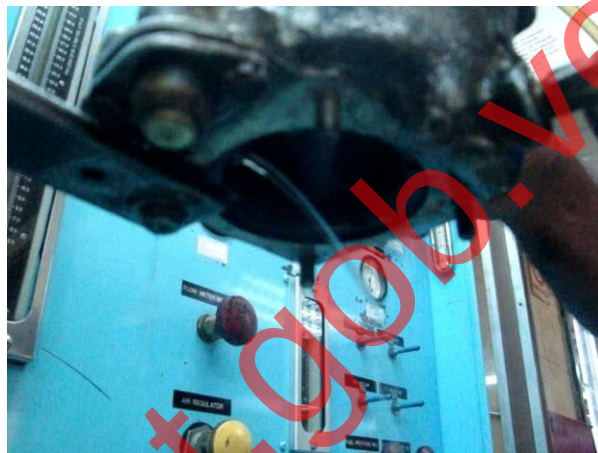
Se requirió la prueba de este componente en una OMA especializada en reparación y reconstrucción de accesorios aeronáuticos, a los fines de determinar su funcionamiento, adicionalmente a la consecuencia de la falta del inyector.

Puede observarse claramente la forma en la que salía el combustible del orificio.
