# INFORME FINAL

*EXPEDIENTE 011/2010*

## ACCIDENTE AÉREO

AERONAVE MARCA: CESSNA, MODELO: **U206G**

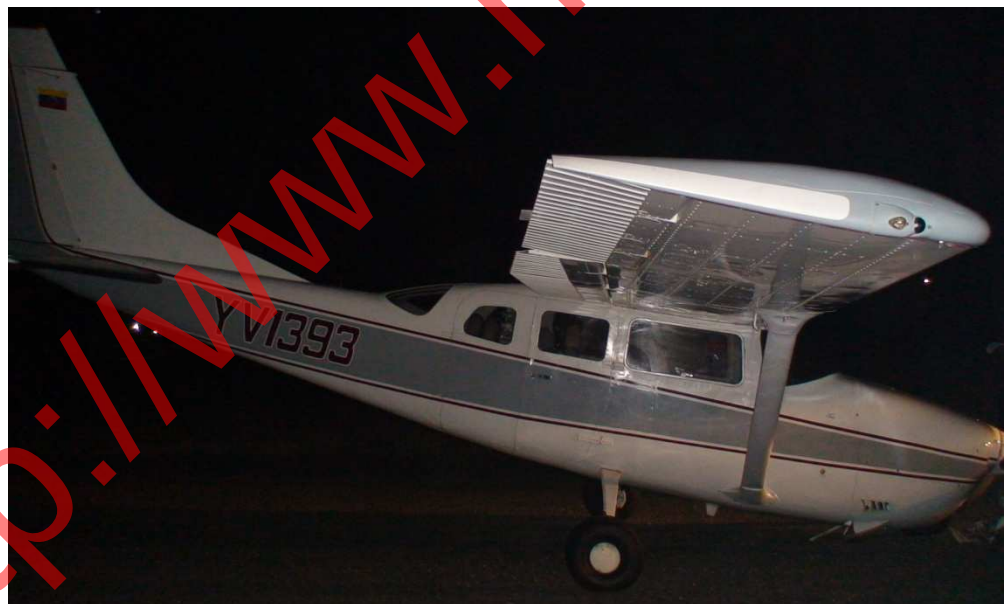
Al momento de realizar el levantamiento de evidencias en el lugar del accidente, se constató que la aeronave presentó daños de importancia en las hélices, en la parte delantera inferior del fuselaje, adyacente al tren de nariz, y también rozaduras y pérdida de material en la piel inferior de la cola. Se evidenció el colapso del tren de nariz. Los cauchos no presentaban daños o deformaciones. Se pudieron ubicar en la superficie de la pista las primeras marcas de hélice a un metro hacia la izquierda del eje de la pista y perpendiculares a éste, a una distancia de 400 metros desde el umbral de la pista 08; y otras marcas continuas que evidencian el desplazamiento de la parte inferior del fuselaje delantero, las cuales se observaron a 20 metros, después de las marcas de la hélice, y en una distancia de 200 m., culminando en el lugar donde se detuvo la aeronave, la cual quedó a 5 m. del borde izquierdo de la pista y 35 m. antes de la intersección central de la misma.

Fig. 1 Foto de la aeronave en el sitio del accidente

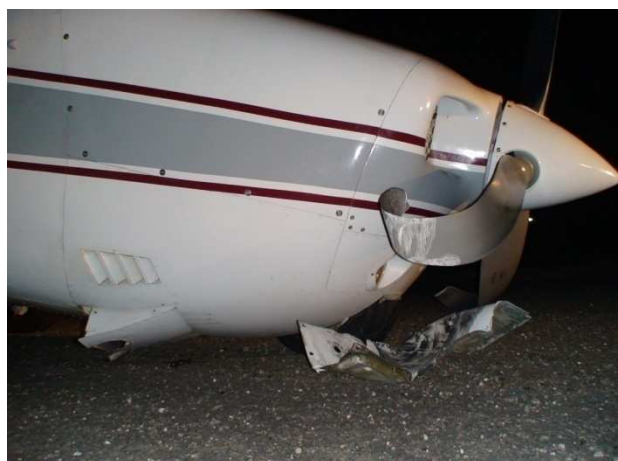
La aeronave presentó daños de importancia, específicamente en la estructura del tren de nariz, abolladuras en la parte inferior del fuselaje en su sección delantera, daños en la sección de cola, deformación de ambas hélices y posibles daños en el motor debidos a una parada brusca.

**Fig. 2 Daños en la nariz de la aeronave**

En inspección posterior al suceso realizada por la DGPIAA en el sitio del accidente, se pudo evidenciar que la aeronave presentó daños tanto en la cola como en la parte delantera, lo que sugiere que la actitud de la aeronave al momento del primer contacto con la pista no era la adecuada. Asimismo, los “rebotes” y el colapso del tren de nariz sugieren que una excesiva velocidad vertical o el ángulo de aproximación muy alto, influyeron en un primer contacto inadecuado contra la superficie de la pista.

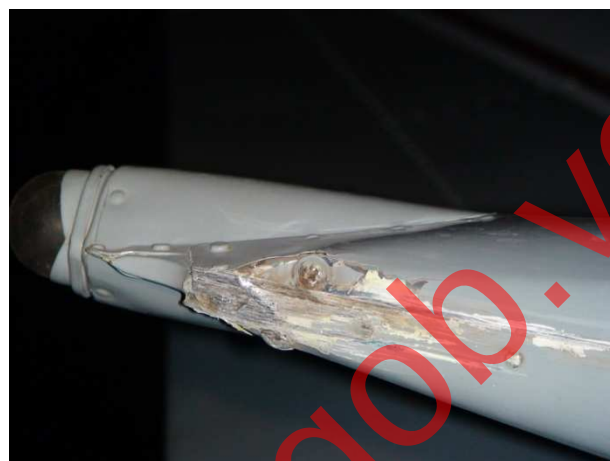
**Fig. 3 Daños en la cola de la aeronave**
