INFORME FINAL

EXPEDIENTE 048/2010

ACCIDENTE AÉREO

AERONAVE MARCA CESSNA, MODELO 182P

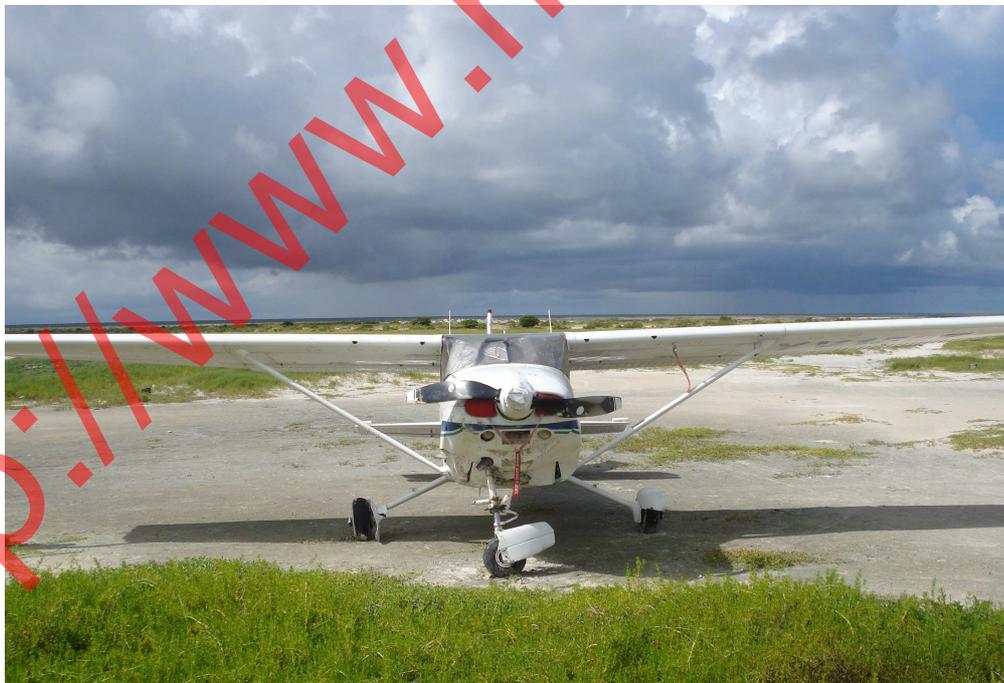
Figura 1. Foto general de la aeronave

Como consecuencia del desprendimiento total de la estructura del tren de nariz cuando se produce el deslizamiento lateral durante el aterrizaje, el cobertor del conjunto de las palas de la hélice (spinner), presentó golpes y abolladuras al impactar contra la arena. Las palas de la hélice se doblaron fuera de su límite de resistencia, ya que cuando se produce el impacto del spinner contra la superficie del terreno, el motor todavía se encontraba encendido, Véase *Figura 1 y 2*.

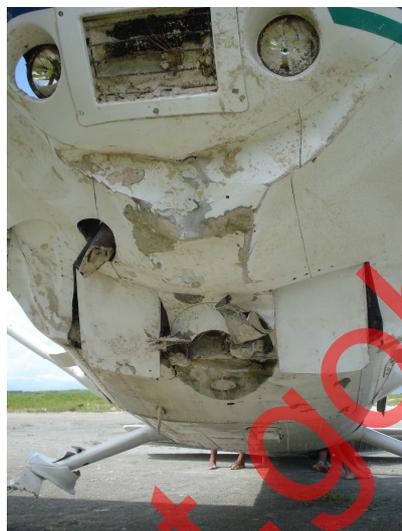
Figura 3. Parte inferior del fuselaje y pared de fuego

Al desprenderse el tren de nariz, colapsó la parte frontal de la aeronave, ocasionando daños estructurales en varias estaciones de la parte inferior del fuselaje y en la zona central de la pared de fuego del motor (*Figura 3*).

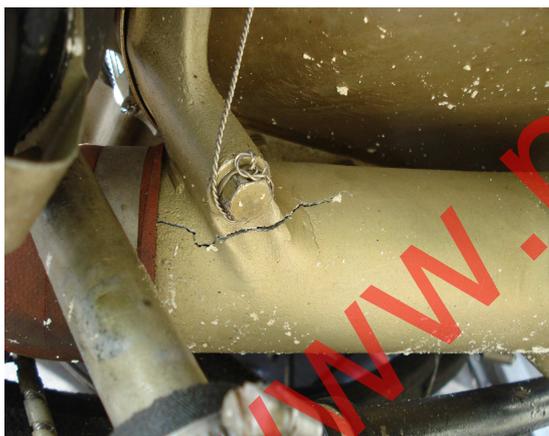
Figura 4. Escape del Motor

De igual forma por este colapso, se produjeron daños en la parte inferior de la capota del motor, se partieron las bases del motor y se agrietó el ducto de escape en la zona del encastre con la estructura del motor, Véase *Figura 4 y 5*.

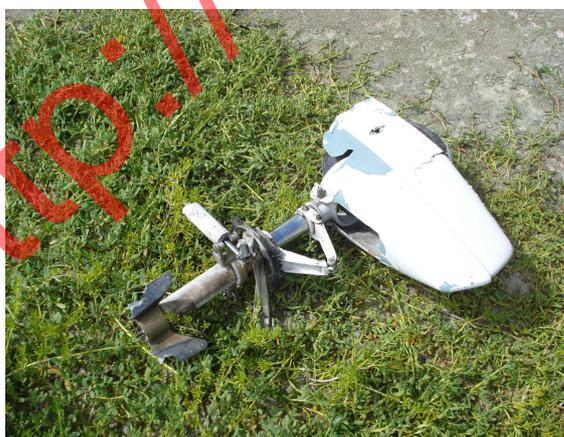
Figura 6. Tren de nariz

El piloto del YV1597 decide aterrizar y al hacer el contacto inicial con el terreno el tren principal se deslizó hacia el lado izquierdo, el tren de nariz se enterró y se desprendió completamente de la estructura de la aeronave provocando el colapso de la parte frontal del fuselaje.

el tren principal se deslizó hacia el lado izquierdo y el tren de nariz se enterró en la arena, causando su desprendimiento y el colapso de la parte frontal del fuselaje.

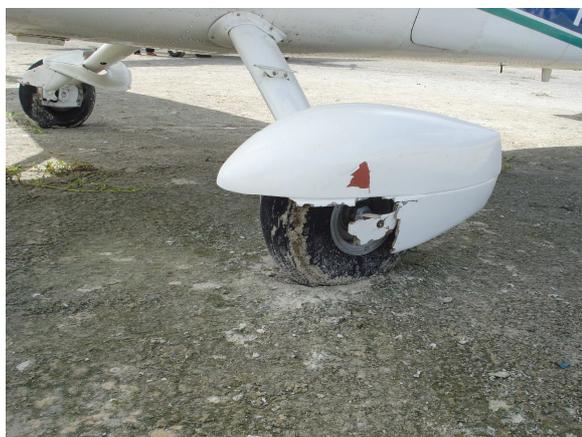
Figura 7. Tren principal

Por el deslizamiento durante el contacto inicial con la superficie del terreno, las cubiertas de las ruedas del tren principal se fracturaron en diversas secciones, Véase *Figura 7*.

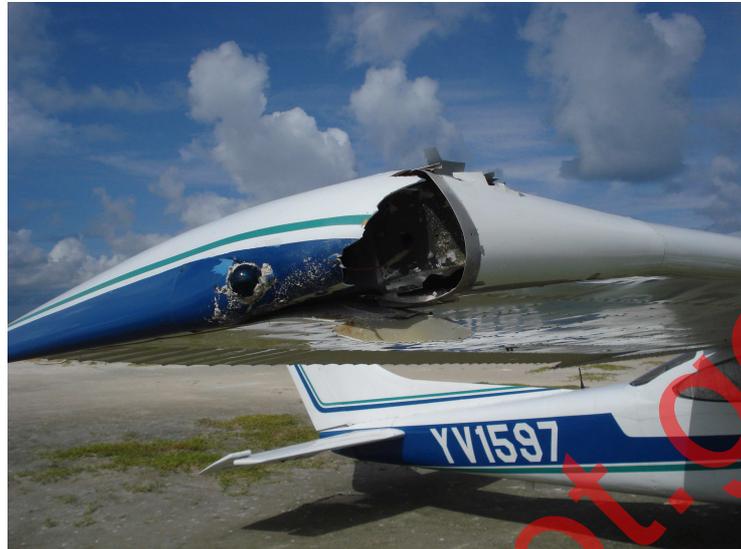
Figura 8. Punta del Plano derecho

La inercia producida por el deslizamiento lateral y la inclinación hacia adelante, produjo el contacto del extremo del ala derecha contra la superficie del terreno, causando daños severos en la punta y en el borde de ataque del mismo plano, Ver *Figura 8*.

La aeronave, luego de que se deslizara hacia su izquierda, se desprendiera el tren de nariz y colapsara el área frontal del fuselaje, se inclinó hacia su lado derecho produciendo el contacto de la punta del ala derecha contra el terreno causando daños estructurales en la misma.

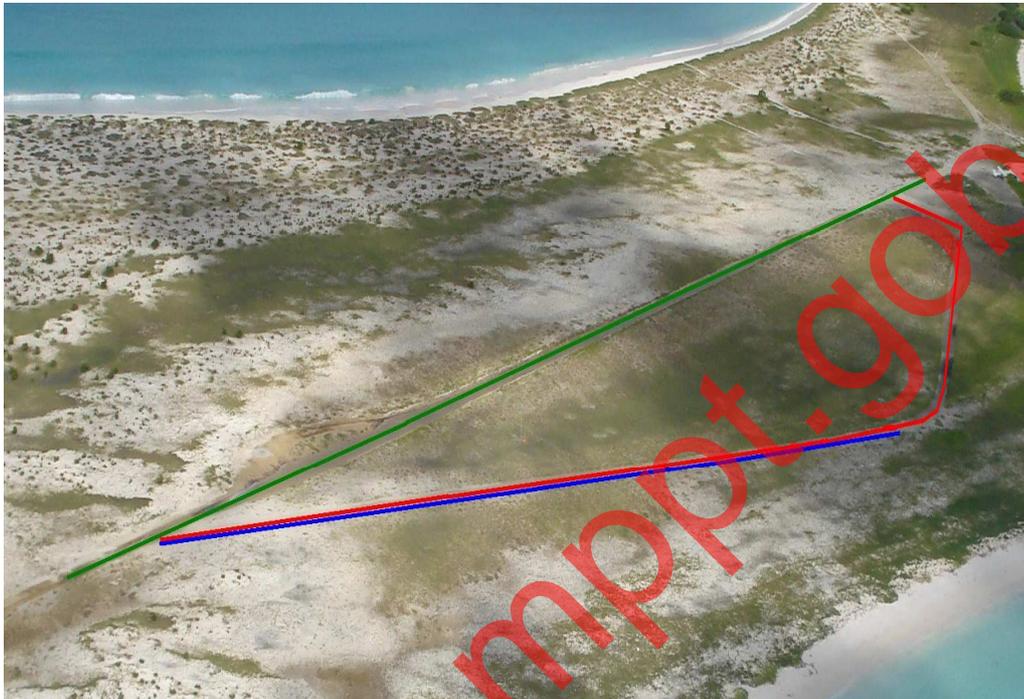
Figura 9. Aeródromo Punta Delgada, Isla La Tortuga, Dependencias Federales.

- **Línea verde:** Pista Autorizada.
- **Línea roja:** Zona no autorizada para despegues o aterrizajes.
- **Línea Azul:** Zona en la que aterrizó la aeronave y ocurrió el accidente.

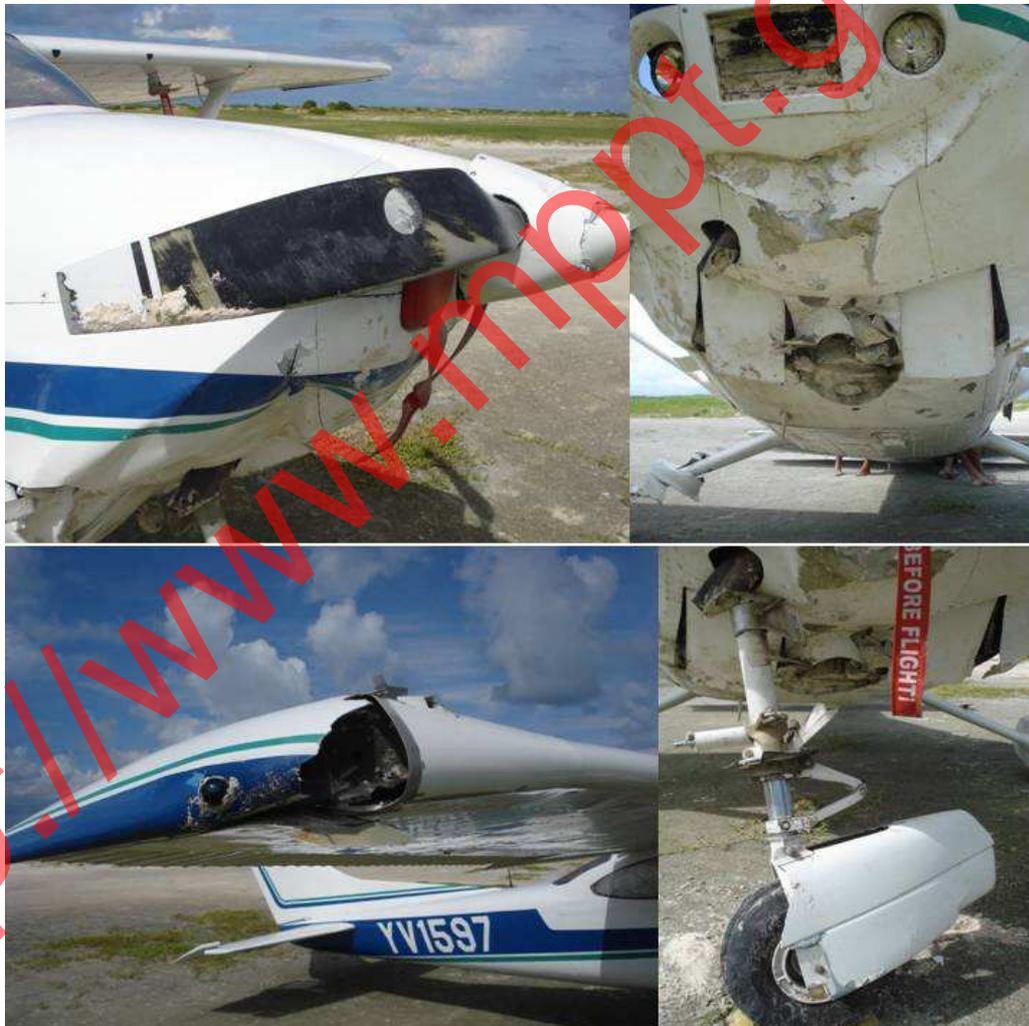
Figura 10. Daños de la aeronave.

A consecuencia del impacto, el motor se detuvo de forma abrupta, quedando el spinner y la hélice parcialmente enterradas en la arena.

Debido a estos movimientos bruscos, la aeronave se inclinó ligeramente sobre su lado derecho, evidenciándose en el daño estructural que presentó en la punta.

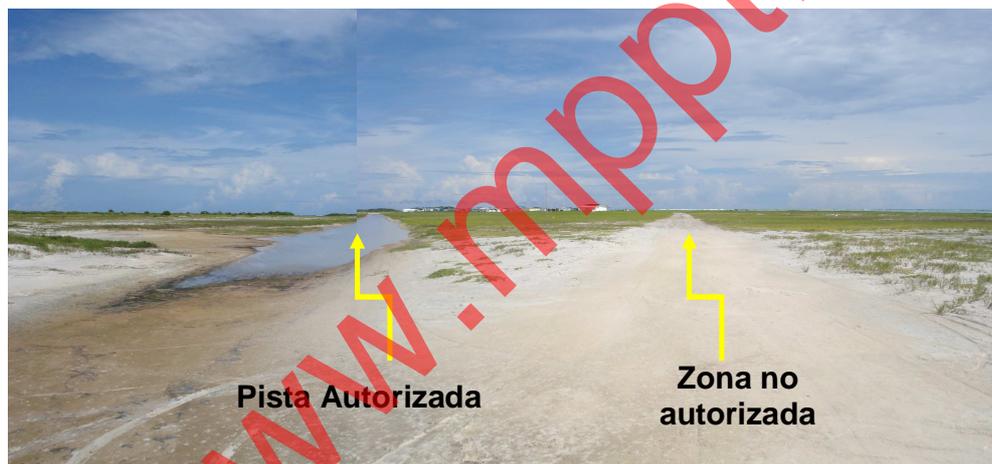
Debido a que más de la mitad de la pista del Aeródromo Punta Delgada se encontraba anegada para la fecha del accidente, la aeronave aterrizó en una zona no autorizada, según lo especificado en la Publicación de Información Aeronáutica (AIP, 4ta Edición, Tomo I), Véase *Figura 11*.

Figura 11. Aeródromo Punta Delgada para el momento del accidente.

048/2010AA-001: Efectuar inspecciones constantes del Aeródromo “Punta Delgada”, con el fin de verificar el cumplimiento de los requerimientos de operación descritos en la RAV 14.

048/2010AA-002: Destacar a un representante calificado de la institución, que realice la inspección de la pista del aeródromo cuando las condiciones climáticas afecten el estatus de la misma, a fin de emitir boletines informativos sobre condiciones de la pista y que estos sean transmitidos a los pilotos.

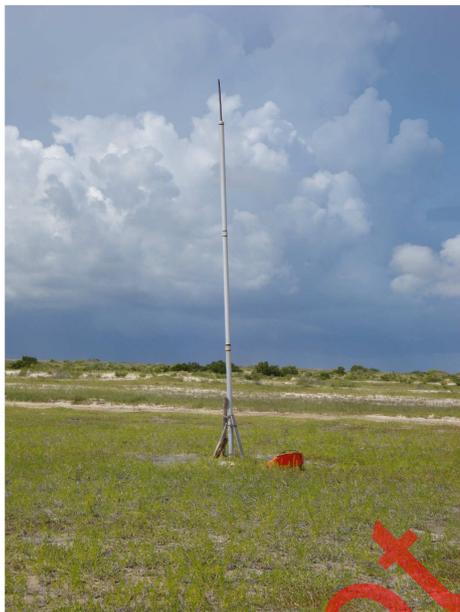
Figura 12. Manga de Viento, SVDA.

El anemoscopio se encontraba en el piso al momento del accidente, por lo que el piloto no contaba con ningún tipo de información de referencia acerca de la dirección e intensidad de los vientos durante el aterrizaje, (Ver *Figura 12*).

El anemoscopio del aeródromo se encontraba en el piso el día del suceso.
