INFORME FINAL

EXPEDIENTE 005/2010

ACCIDENTE AÉREO

AERONAVE MARCA **BELL HELICOPTER**, MODELO **206B**

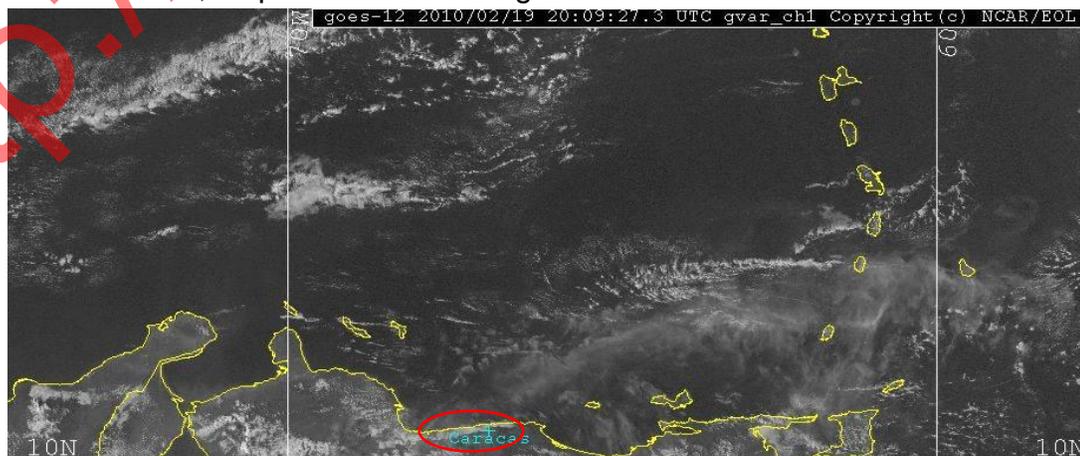
La información meteorológica se obtuvo del satélite geo-estacionario Goes-12 del grupo NOAA, para las 20:09 del día 19/02/12. Se observa en el área del accidente abundante neblina generalizada del tipo estratiforme. Se conoció que, adicionalmente, se presentó lluvia luego del accidente.

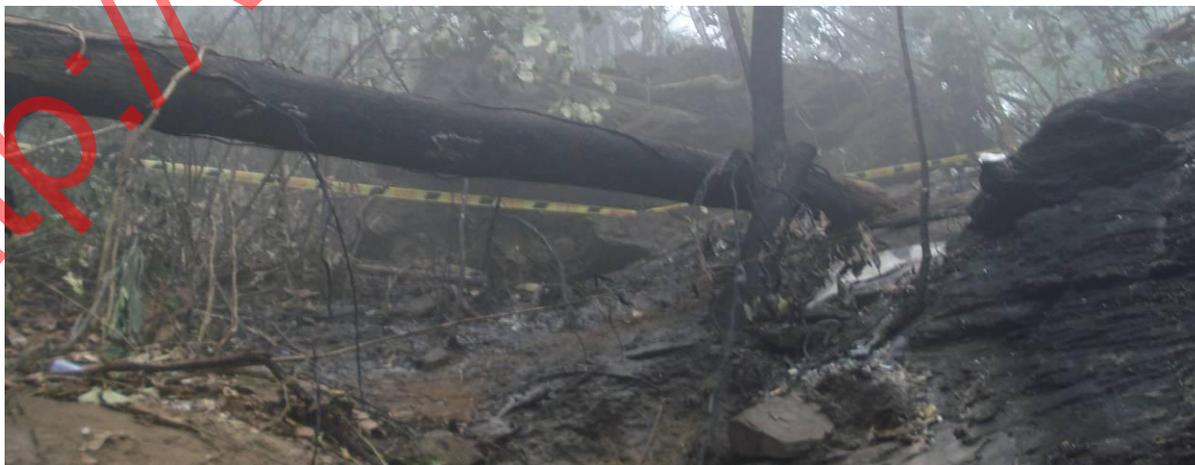
Según los registros fotográficos realizados y a las evidencias encontradas, el impacto se produjo de frente a la ladera de la montaña, con una alta componente de velocidad horizontal, contra una gran roca sobresaliente al terreno. Los restos quedaron esparcidos en un área aproximada de 10 m alrededor del sitio del impacto, así como por toda el área de la ladera, hasta una distancia de 25 m, tomando en cuenta que el motor se localizó en la parte baja de ésta.

Durante la inspección, se encontraron partes de la cabina, entre ellas, los pedales de control direccional, los equipos de radio y de navegación, así como la transmisión principal con el mástil, justo en la base de la roca. De igual forma, los cuerpos fueron recuperados en las adyacencias.

Las palas del rotor principal, se localizaron desprendidas de éste. El rotor de cola se encontró igualmente desprendido, con ambas palas seccionadas aproximadamente a la mitad.

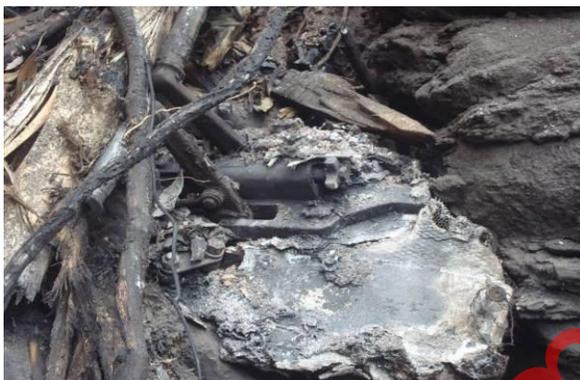
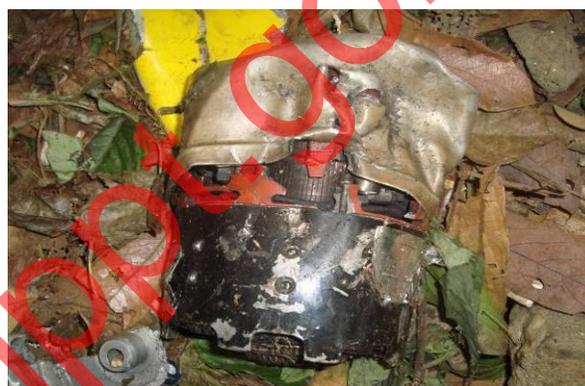
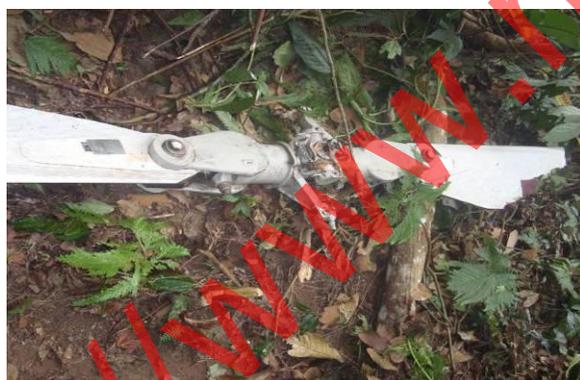
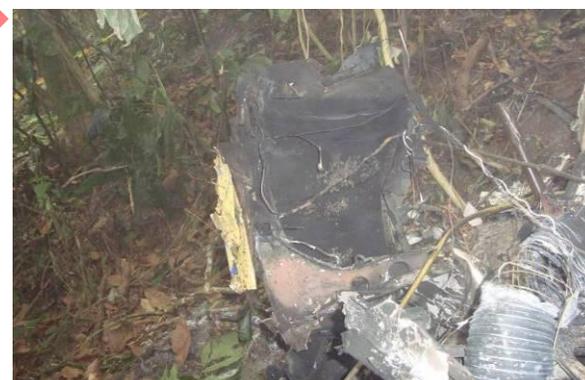
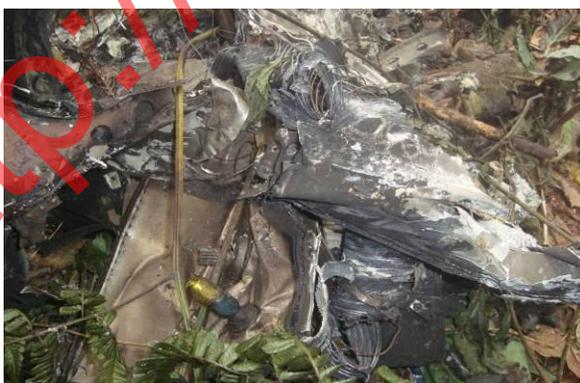
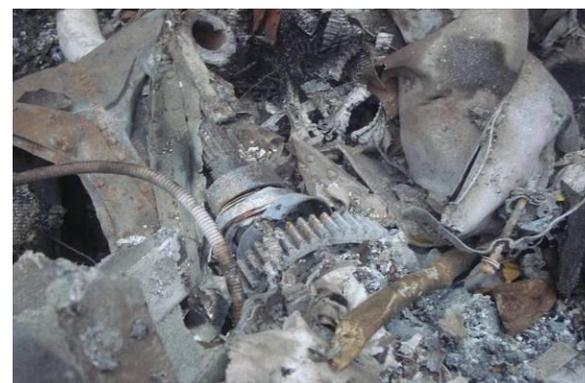
Las gráficas siguientes muestran la magnitud del impacto y de los daños como resultado del fuego posterior al accidente.

Vista general de diversas partes y elementos de la aeronave, mostrando roturas, compresión y la acción del fuego posterior al impacto.

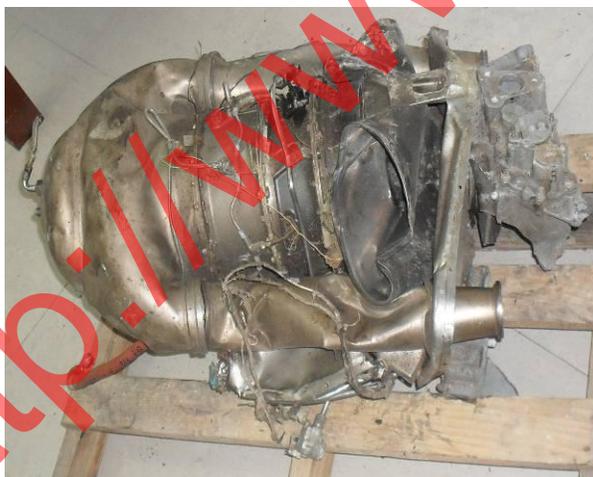
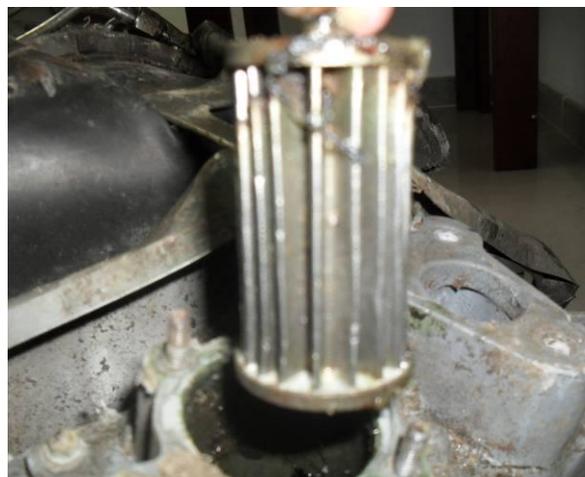
Se realizó una inspección visual con la ayuda de un boroscópio, así como una verificación de la rotación de la 4ta rueda de turbina del módulo de turbina, correspondiente al motor de la aeronave, contando con el apoyo de un investigador de seguridad aérea de Rolls-Royce, empresa fabricante de este componente.

Las pruebas e inspecciones realizadas, permitieron determinar que el motor se encontraba en funcionamiento para el momento del impacto, sin evidencias que indicaran fuego, falla o mal funcionamiento de este componente que pudieran sugerir su participación en la secuencia del accidente.
