INFORME FINAL

EXPEDIENTE 031/2010

INCIDENTE AÉREO

AERONAVE MARCA BOEING, MODELO B737-230

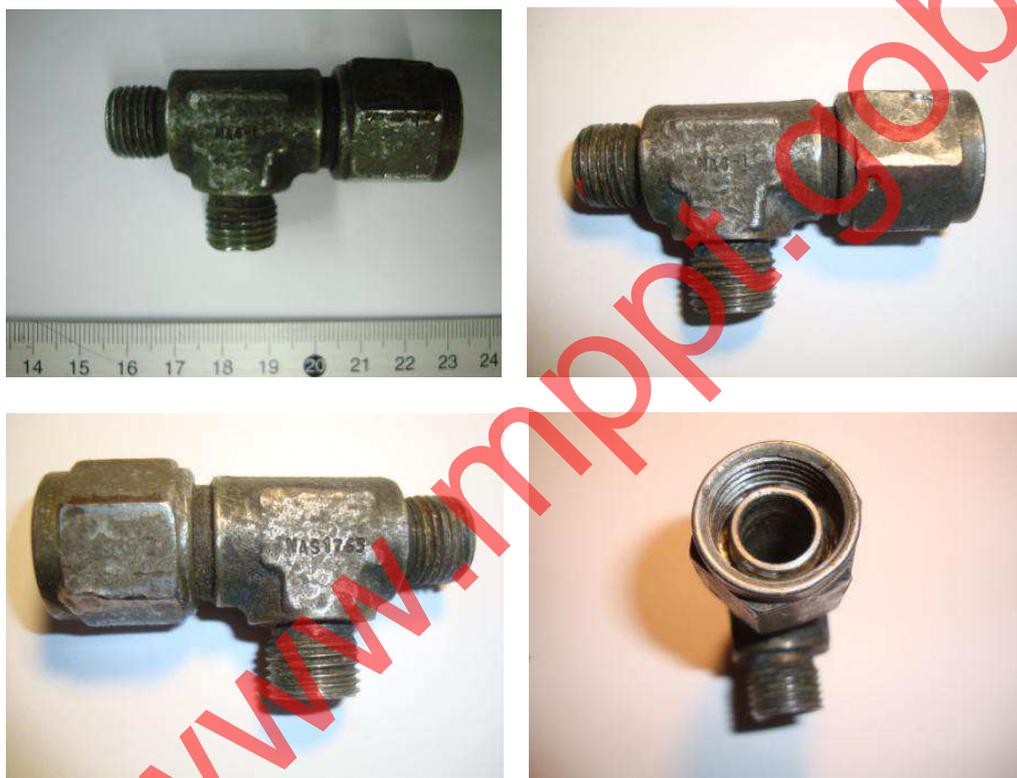
SERIE FOTOGRÁFICA N°1:

En las fotografías puede apreciarse las dos caras de la conexión hidráulica fallada en la cual están estampadas las siglas: NAS1763 y NA4-L en cada cara respectivamente. En la fotografía inferior derecha la flecha señala la “superficie de sello” utilizada para el estudio.

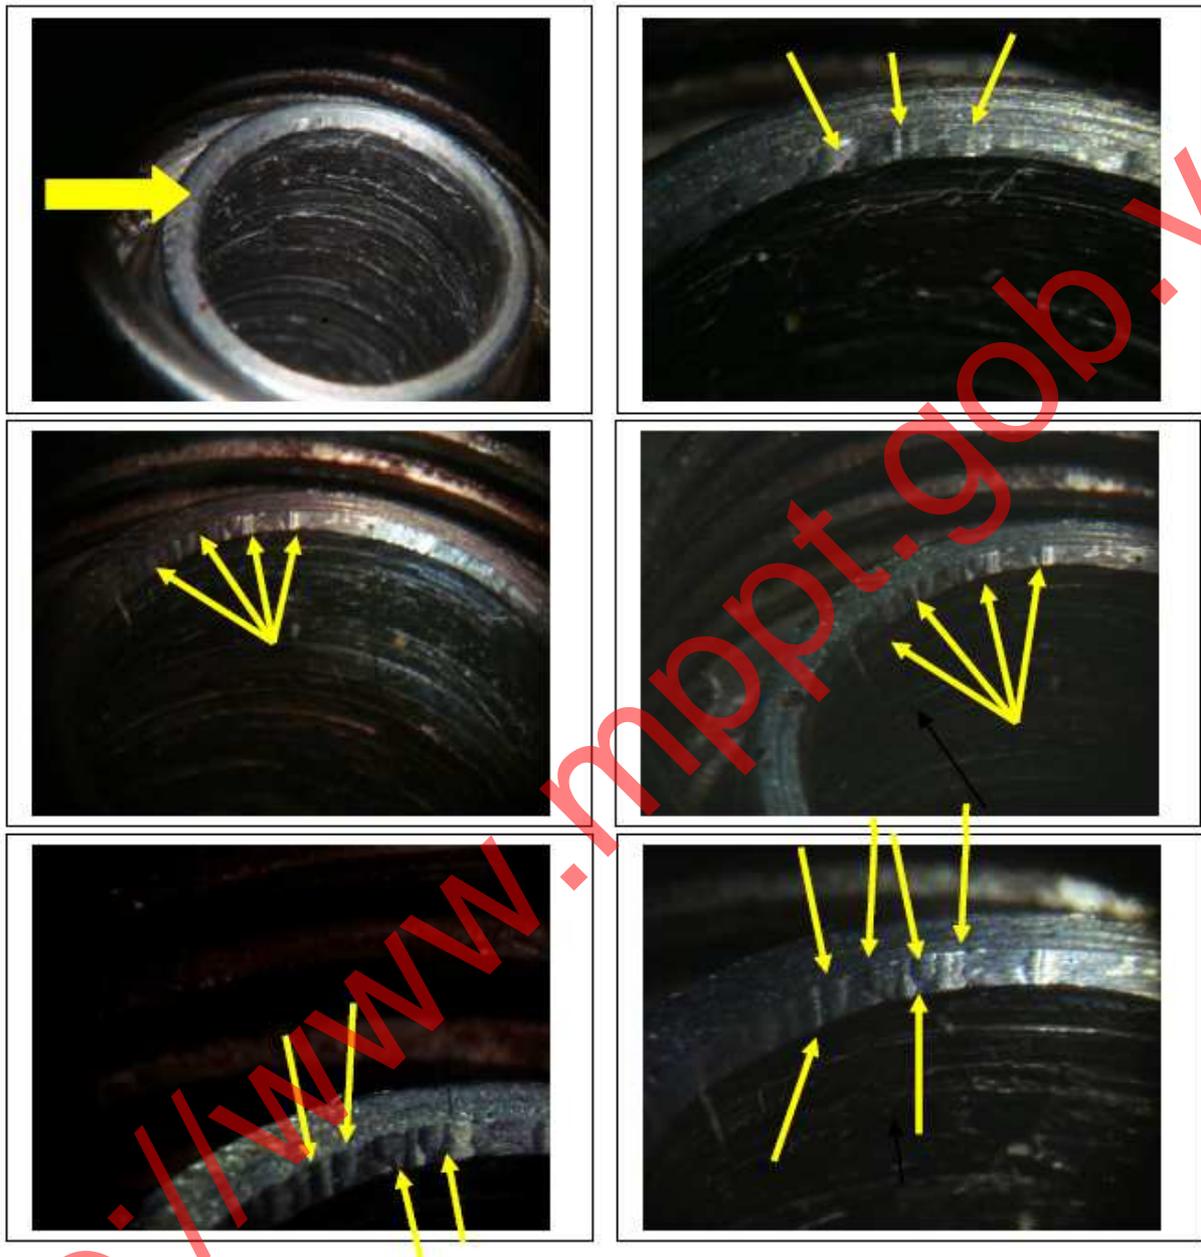
SERIE FOTOGRÁFICA N° 2:

Las flechas señalan una serie de “indentaciones” o depresiones superficiales en la “pista” o superficie de contacto de la conexión hidráulica, las cuales imposibilitan el “sello hidráulico hermético” necesario para evitar la fuga.

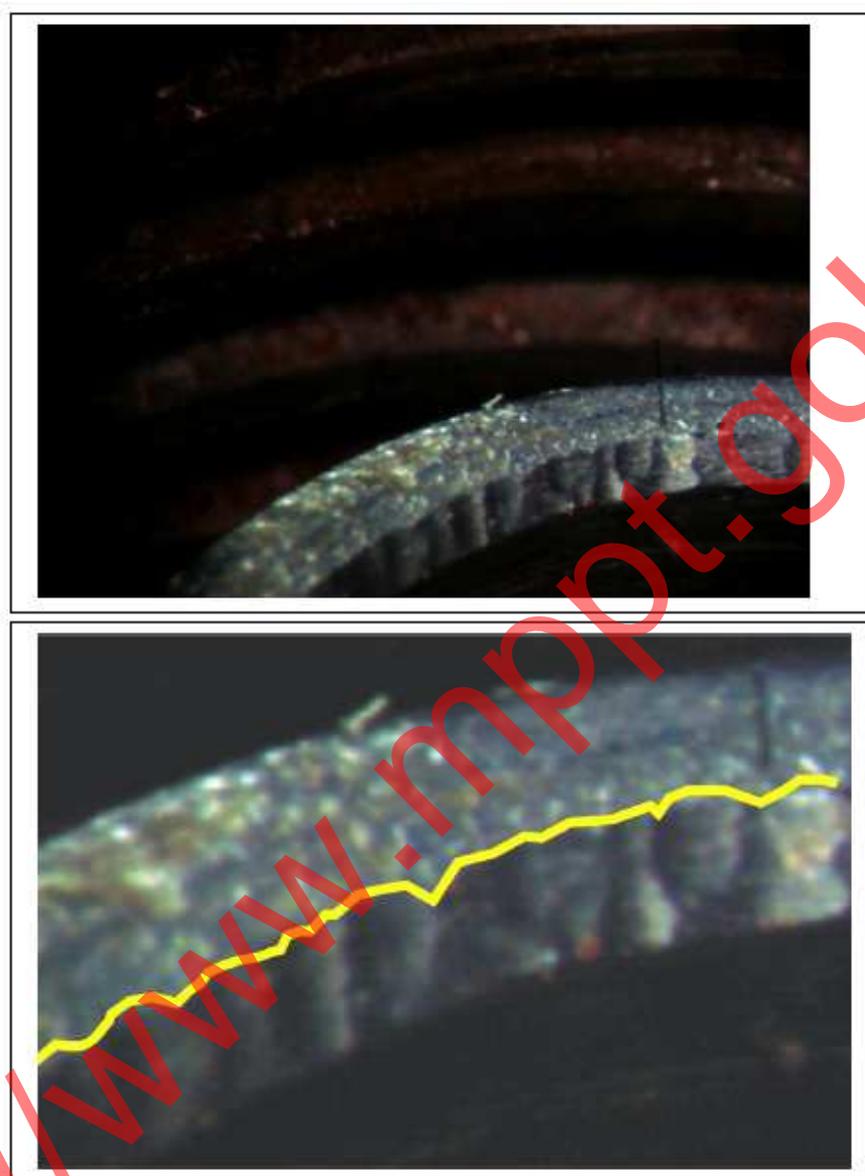
SERIE FOTOGRÁFICA N°3:

Las fotografías muestran el detalle de la zona de deterioro de la superficie de contacto o de sello de la conexión hidráulica.

La línea amarilla representa “el perfil irregular” del borde de apoyo debido a las discontinuidades y canales de “indentación” o depresiones presentes en esta superficie. Este “perfil irregular” IMPOSIBILITA el sellado hermético de la conexión y da lugar a las fugas que constituye la falla de este componente.

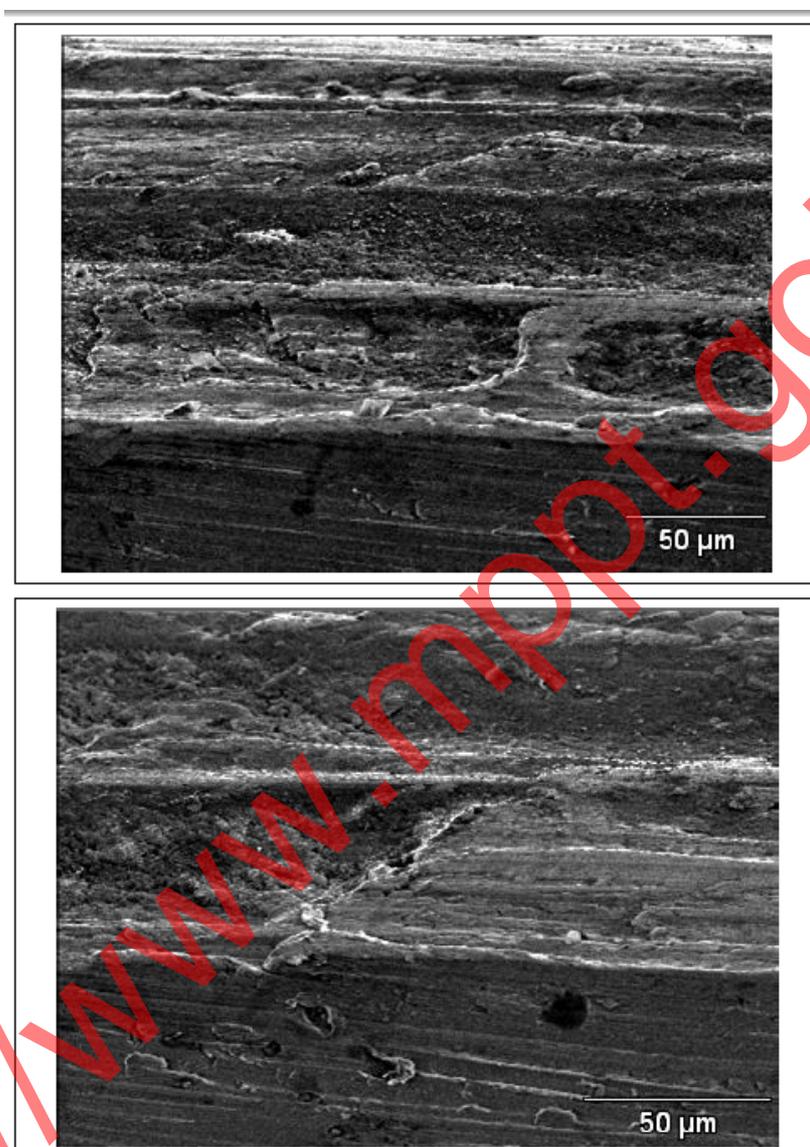
SERIE FOTOGRÁFICA N° 4:

En estas fotografías obtenidas en el Microscopio Electrónico de Barrido puede apreciarse que los “canales de indentación” o depresiones en el borde de contacto de la conexión, han sido ocasionadas por efecto mecánico ya que se observa el “rayado” uniforme y arranque de material en la misma dirección. La observación además descarta la presencia de agrietamientos o pérdida de material por mecanismos de corrosión.

- En la falla estudiada no existen factores relacionados con defectos de fabricación del material o presencia de mecanismos externos de deterioro (como el de corrosión) que guarden relación con la causa raíz de esta falla.
- Pudo determinarse que la falla “por fuga” se ha producido por la presencia de un deterioro superficial presente en la pista o cara de apoyo del sello de la conexión hidráulica, la cual presenta una serie de “canales de indentación” o “depresiones superficiales”, las cuales producen un contacto irregular en la zona de “sello” y no “hermético” como debería ser para evitar las fugas hidráulicas.
- Los resultados hallados sugieren que dicho deterioro superficial ha sido causado por causas mecánicas, probablemente por el contacto con una herramienta abrasiva (tal como una lima) que fue pasada por esta superficie antes de la instalación de la conexión hidráulica.

En un estudio Metalográfico del componente metálico TEE, P/N: NAS1763-080606, realizado por la empresa TECNOSERV INGENIEROS S.A., se determinó que la falla "por fuga" se produjo por el deterioro superficial del sello de la conexión hidráulica por causas mecánicas, lo que sugiere que el componente estuvo en contacto con una herramienta abrasiva.

031/2009OMA1- Limitar las tareas de mantenimiento únicamente a las descritas dentro del Manual de Procedimientos de la Organización de Mantenimiento Aeronáutico, Manual de Mantenimiento de la Aeronave o sus afines.

031/2009OMA2- Realizar el remplazo de accesorios, partes y/o componentes de acuerdo a lo que establece el fabricante, sin efectuar procedimientos o trabajos improvisados que afecten la seguridad de las operaciones en las aeronaves.

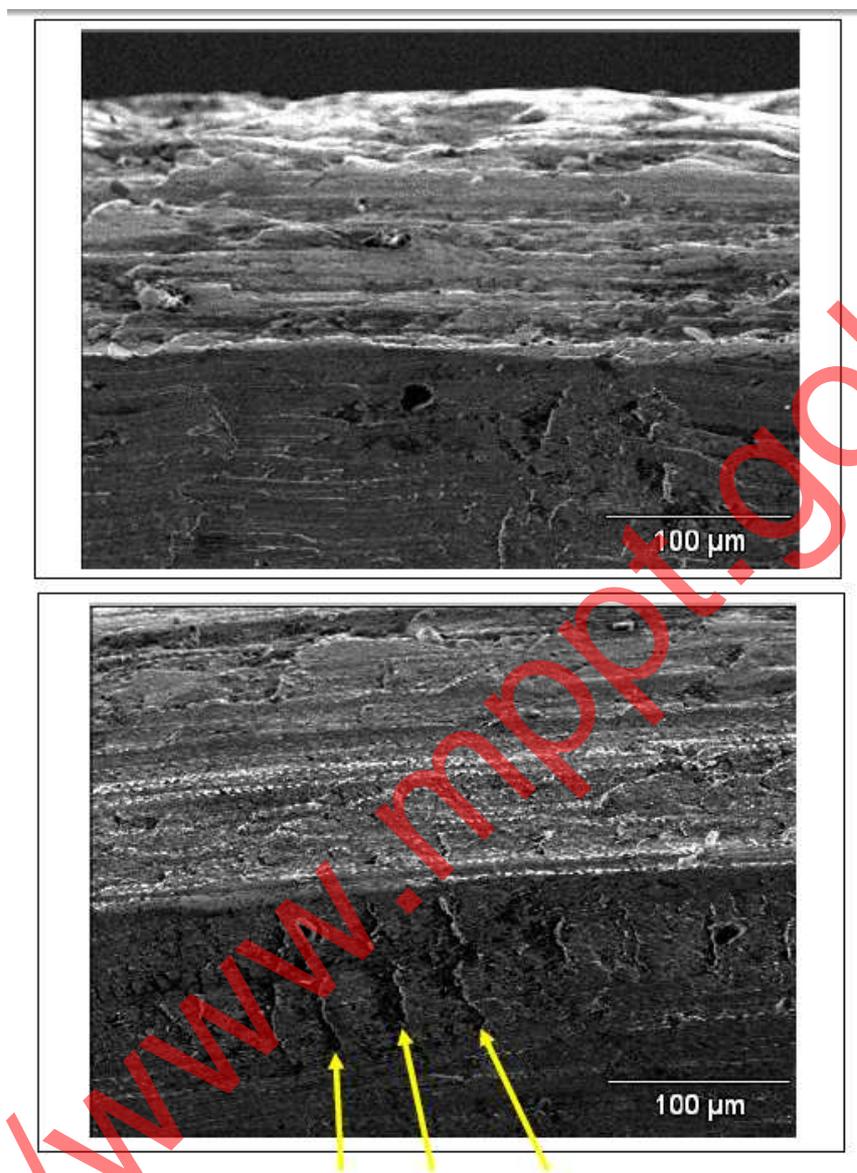
SERIE FOTOGRÁFICA N°5:

En estas fotografías pueden observarse más evidencias del efecto del “rayado” o arrastre de material al que fue sometido el borde de apoyo de la conexión hidráulica, tal como lo muestran el “rayado” uniforme de la superficie y las marcas de “arrastre” de material en la zona señalada por las flechas.

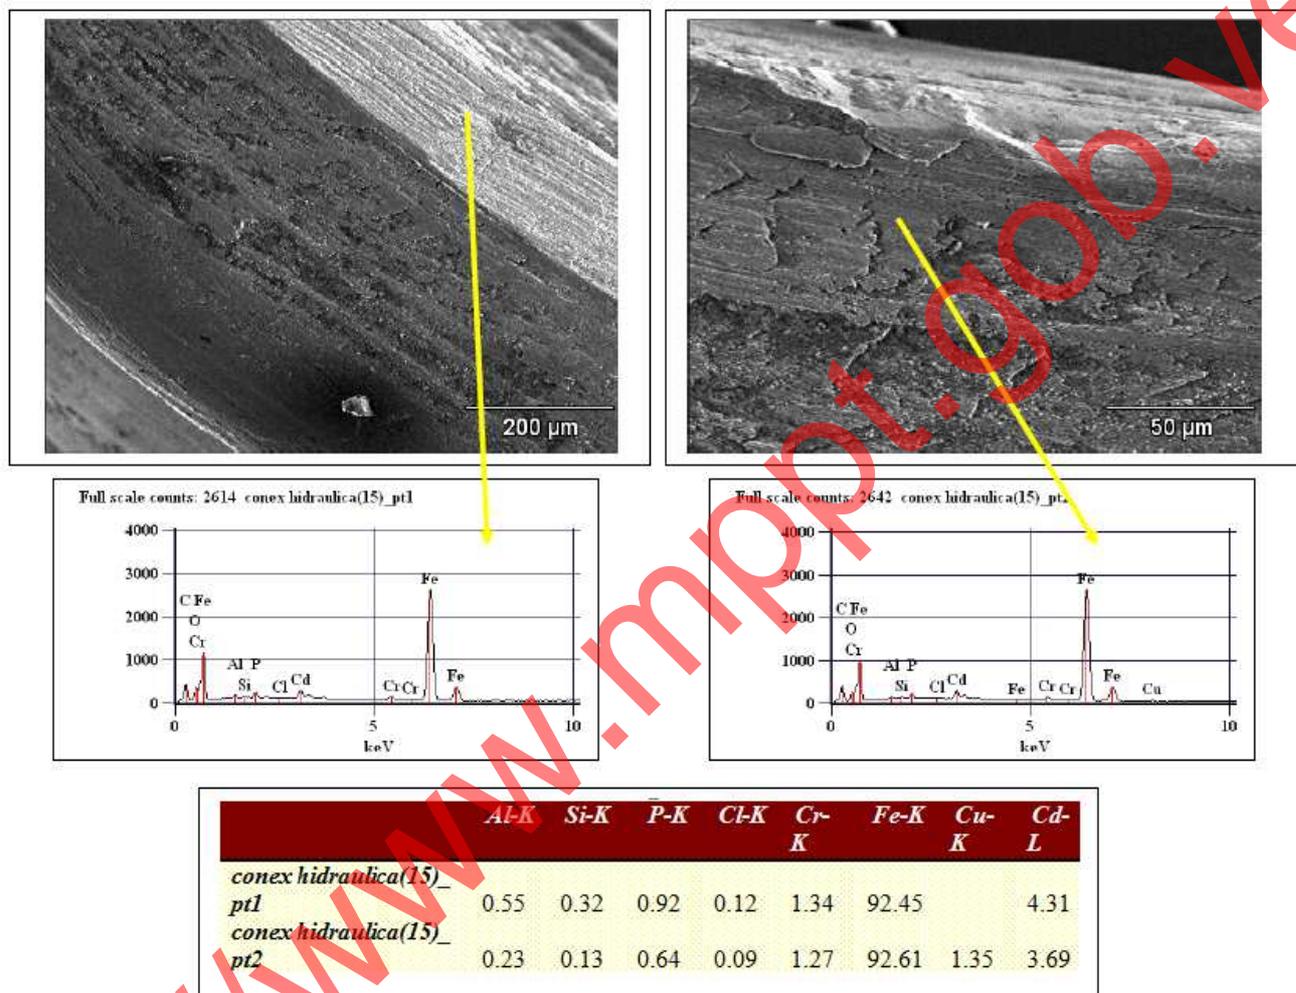
SERIE N°6:

Se muestran los resultados de los Análisis Químicos puntuales realizados en las zonas indicadas en las fotografías. Los resultados indican que la conexión está fabricada de acero con baja aleación del elemento Cromo y recubierta del elemento protector Cadmio (lo cual es lo usual para este tipo de conexiones). No se detectan cantidades importantes de elementos agresivos (Azufre o Cloro) que puedan indicar la presencia de mecanismos de corrosión.

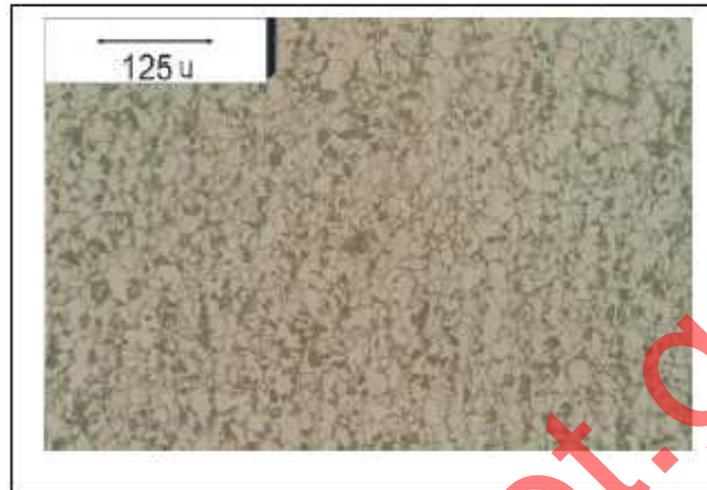
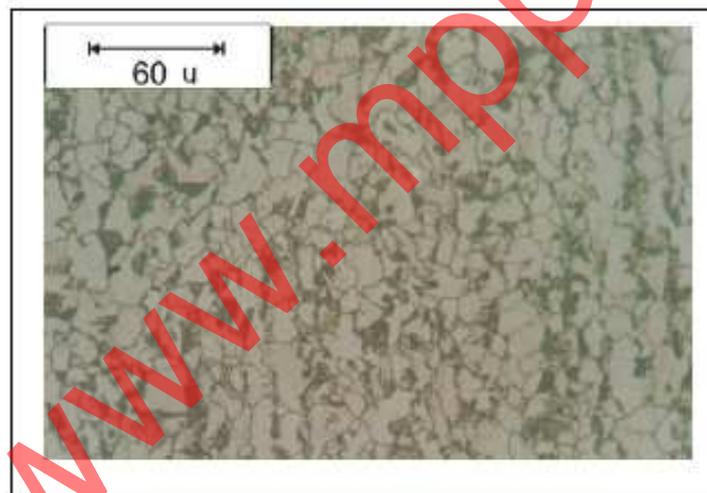
SERIE FOTOGRÁFICA N°7:

Las imágenes muestran la microestructura de la zona de sello de la conexión hidráulica; se aprecia una microestructura normal compuesta de Ferrita y Perlita tal como corresponde a un acero de la composición química presentada. NO pudieron detectarse discontinuidades o anomalías microestructurales que puedan relacionarse con la falla del componente.
