INFORME FINAL

EXPEDIENTE 004/2010

INCIDENTE AÉREO

MATRÍCULA: YVO143.

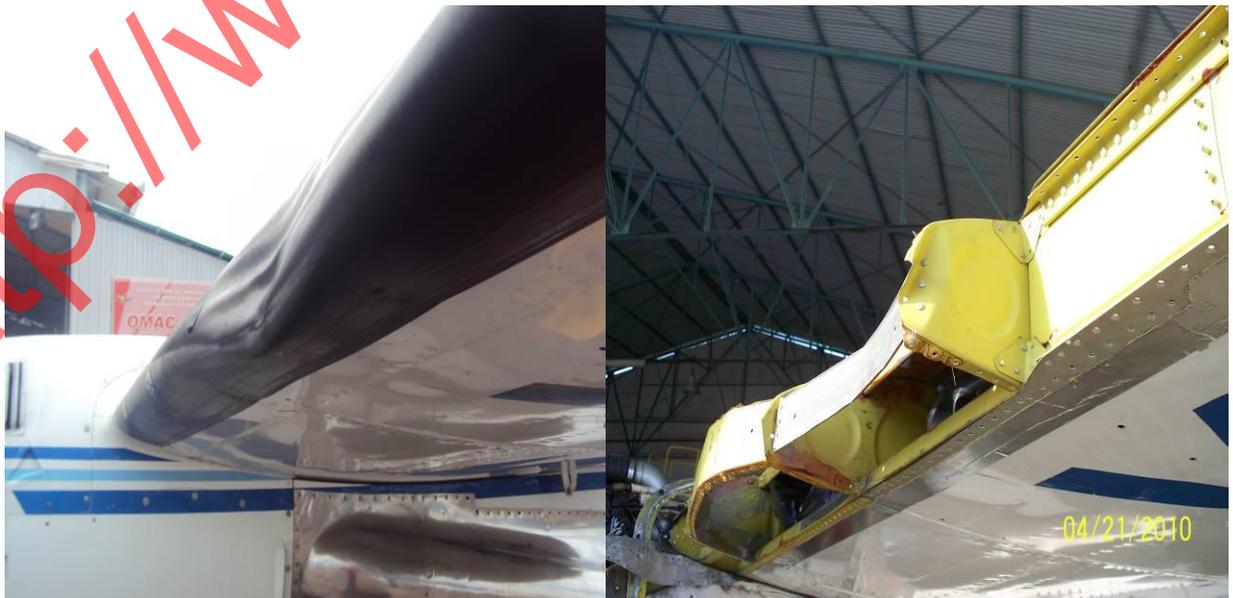
Como consecuencia del impacto con ave, la aeronave resultó con daños de importancia en el borde de ataque del plano izquierdo.

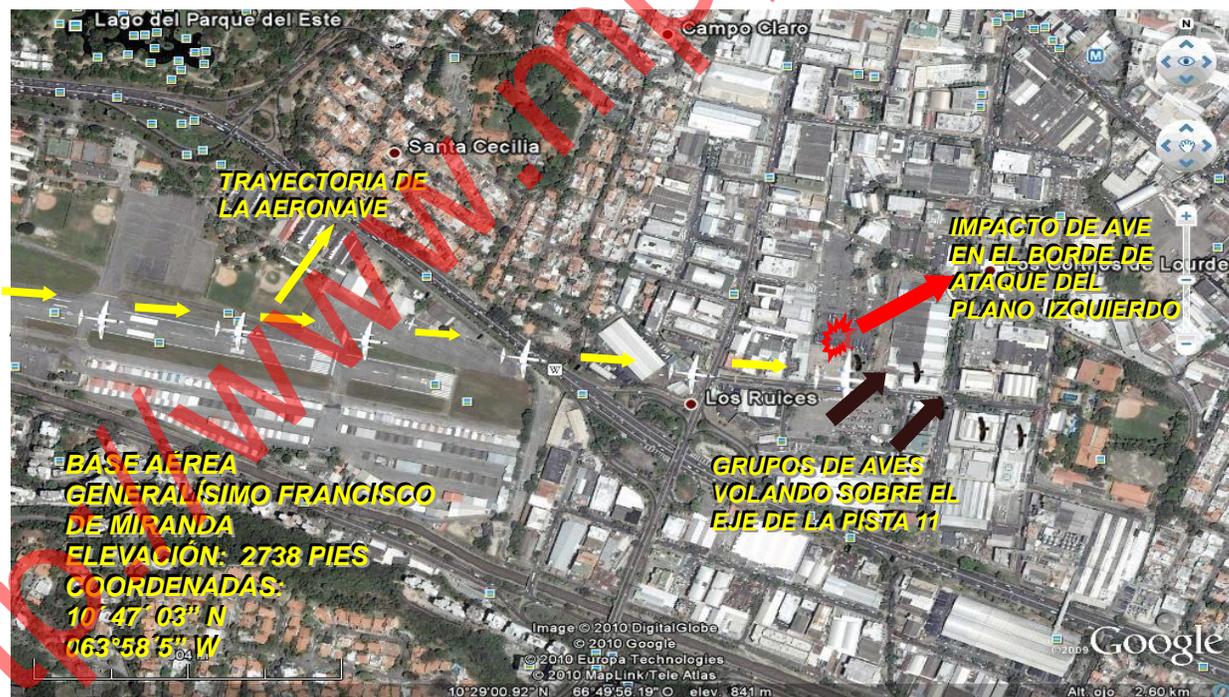
Como consecuencia del impacto, la aeronave sólo tuvo daños de importancia en la superficie del borde de ataque del plano izquierdo.

La investigación determinó que el ave que ocasionó el daño fue un *Coragyps Atratus*, comúnmente conocida como zamuro.

El ave impactó en el borde de ataque del plano izquierdo produciendo daños de importancia a la aeronave. Por las determinaciones realizadas, podemos concluir que el factor causal de este accidente es el **Factor Físico**.
