# INFORME FINAL

*EXPEDIENTE 051/2009*

## INCIDENTE AÉREO

AERONAVE MARCA **POTETZ FOUCA**, MODELO **CM170**

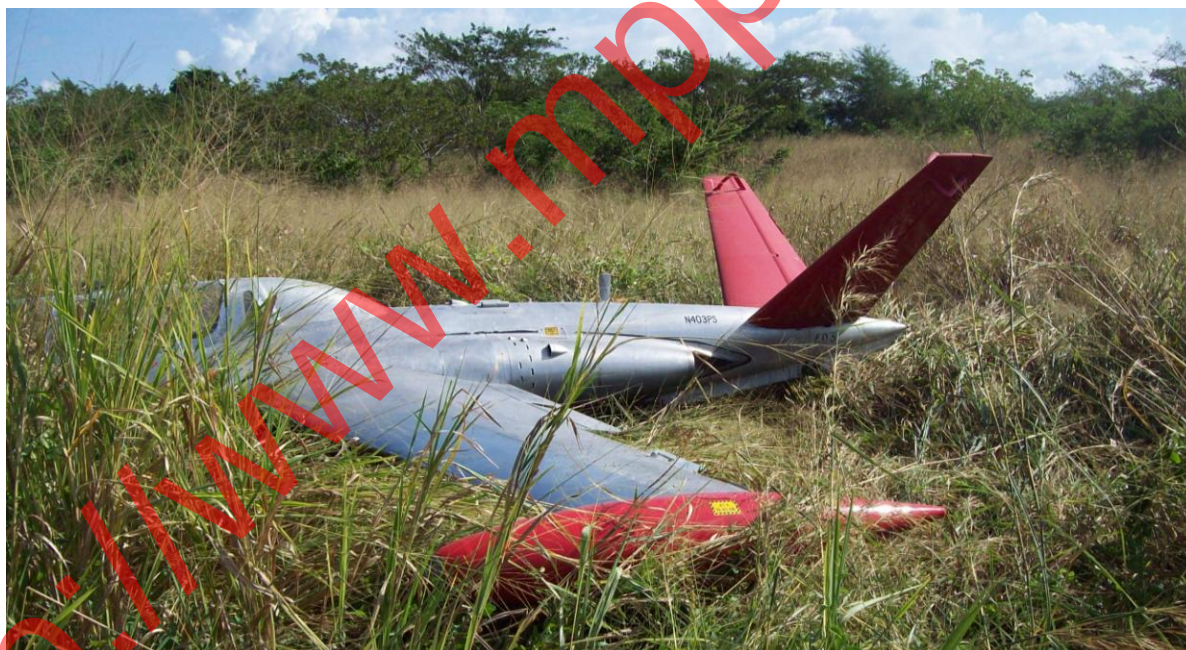
La aeronave se detuvo por efectos del roce con la vegetación, aproximadamente a 6 mts del borde de la pista y a unos 60 mts del umbral de la pista 26.

Condición final de la aeronave

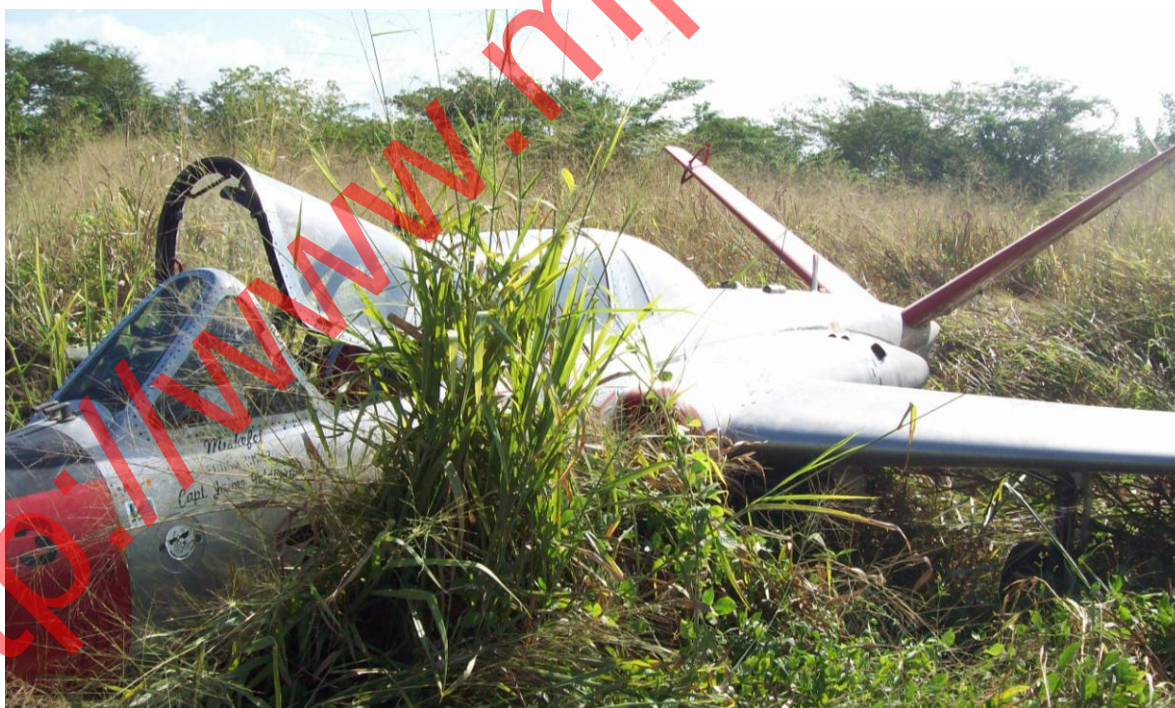
Luego del acelerado inicial y posterior corte de potencia, el piloto al mando intentó frenar la aeronave infructuosamente, optando por desviarla hacia el lado derecho de la pista, sobrepasando la zona de seguridad y adentrándose en la vegetación circundante. La aeronave quedó aproximadamente a 6mts del borde de la pista y a unos 60 mts del umbral de la pista 26.

Situación de la aeronave, luego de la salida

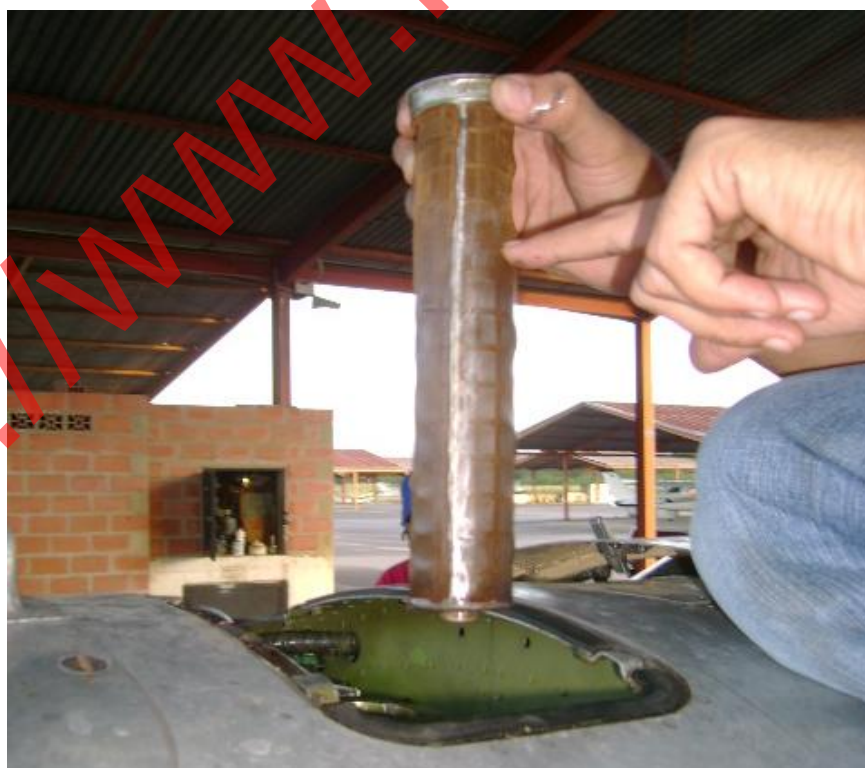
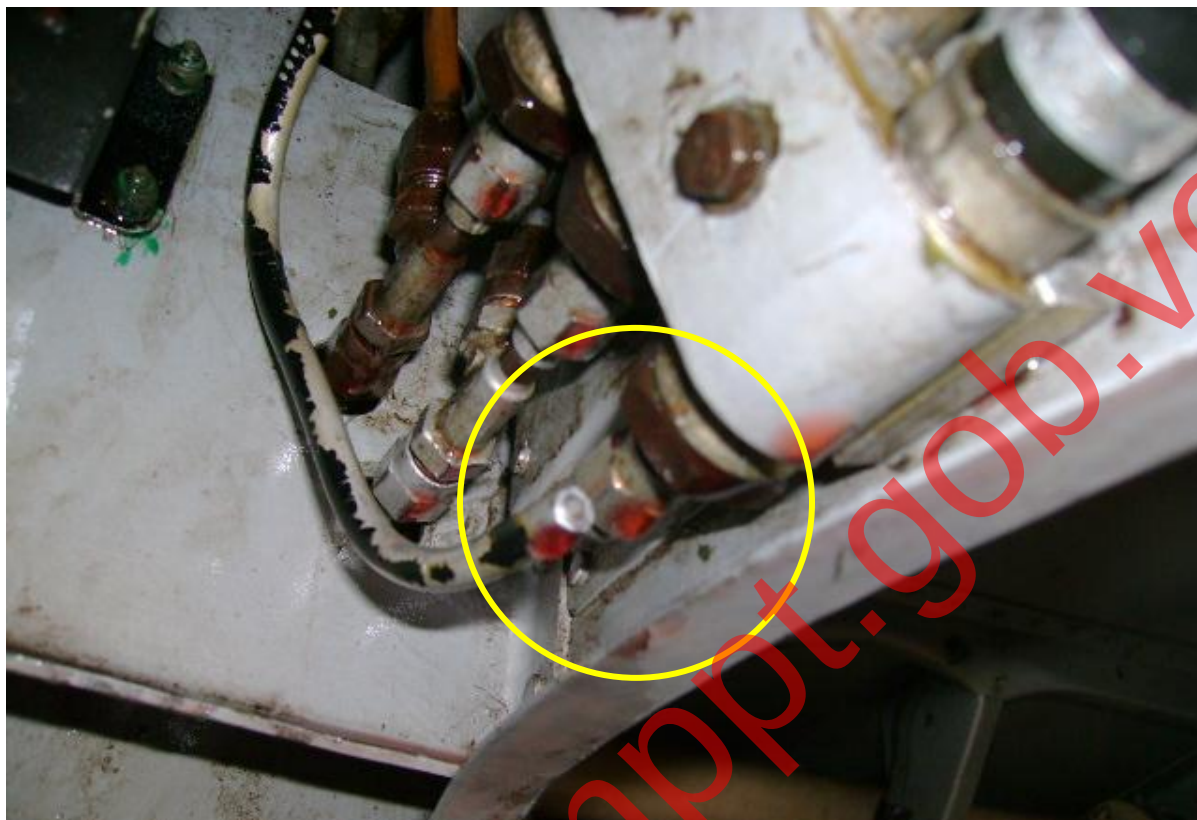
Se pudo verificar que en efecto había fuga en el área de sujeción de tres líneas de distribución, específicamente en la conexión de la línea más externa, por rotura de la línea misma. Se pudo constatar que los sujetadores de estas líneas de distribución, se encontraban completamente flojos, adicionalmente a la aplicación de considerable cantidad de sellador de silicón, para sujetar el paso de las líneas a través de las diferentes estructuras de la aeronave.

Detalle de la línea hidráulica rota.

La condición de la sujeción de las líneas hidráulicas, provocó que por acción de la vibración a la que están expuestas, se produjera la rotura de una de ellas, justamente en el punto donde se fijaba uno de los extremos a través de la conexión respectiva, situación que pudo ser constatada durante la inspección realizada posteriormente.

**051/2009GME1.-** Realizar los correctivos que garanticen la ejecución apropiada de las acciones de mantenimiento preventivo y correctivo del programa de mantenimiento aprobado para las aeronaves a cargo de su organización de mantenimiento, como contribución significativa al resguardo de la seguridad.

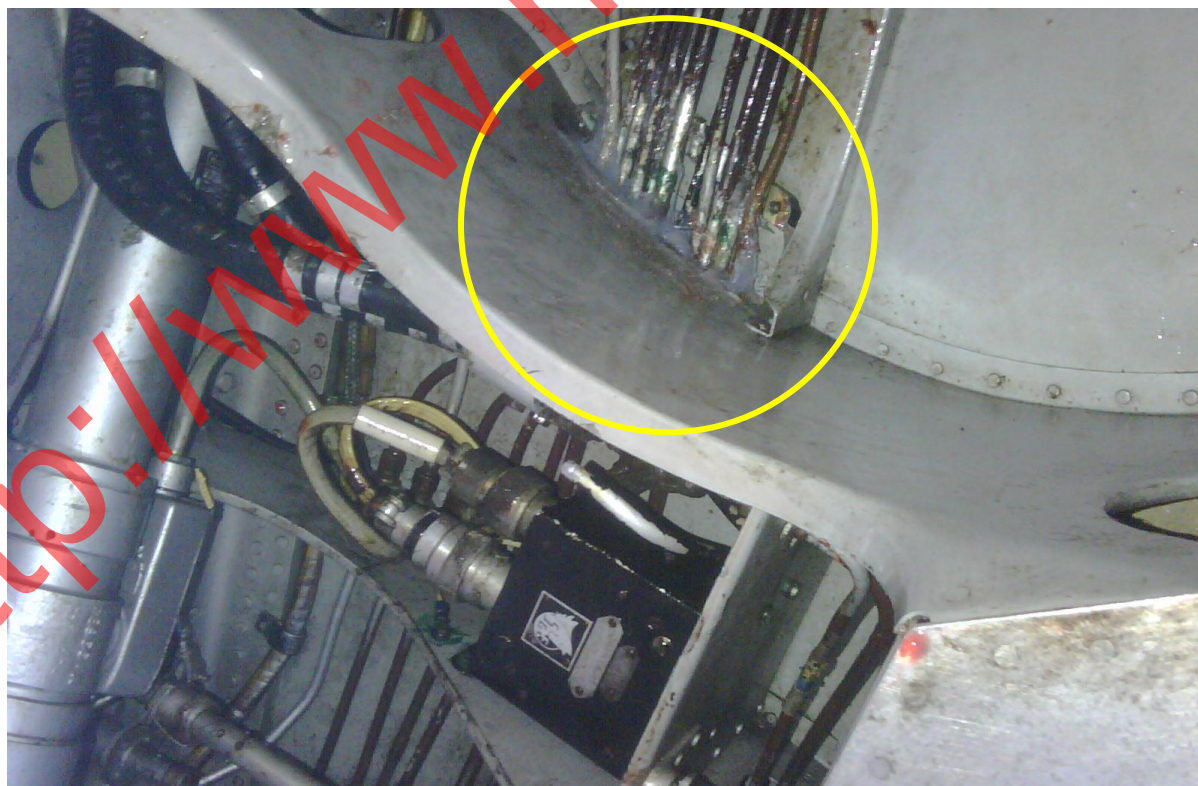
Uso de sellador transparente para fijar las líneas hidráulicas.
