INFORME FINAL

EXPEDIENTE 025/2009

ACCIDENTE AÉREO

AERONAVE MARCA: CESSNA, MODELO: C208B

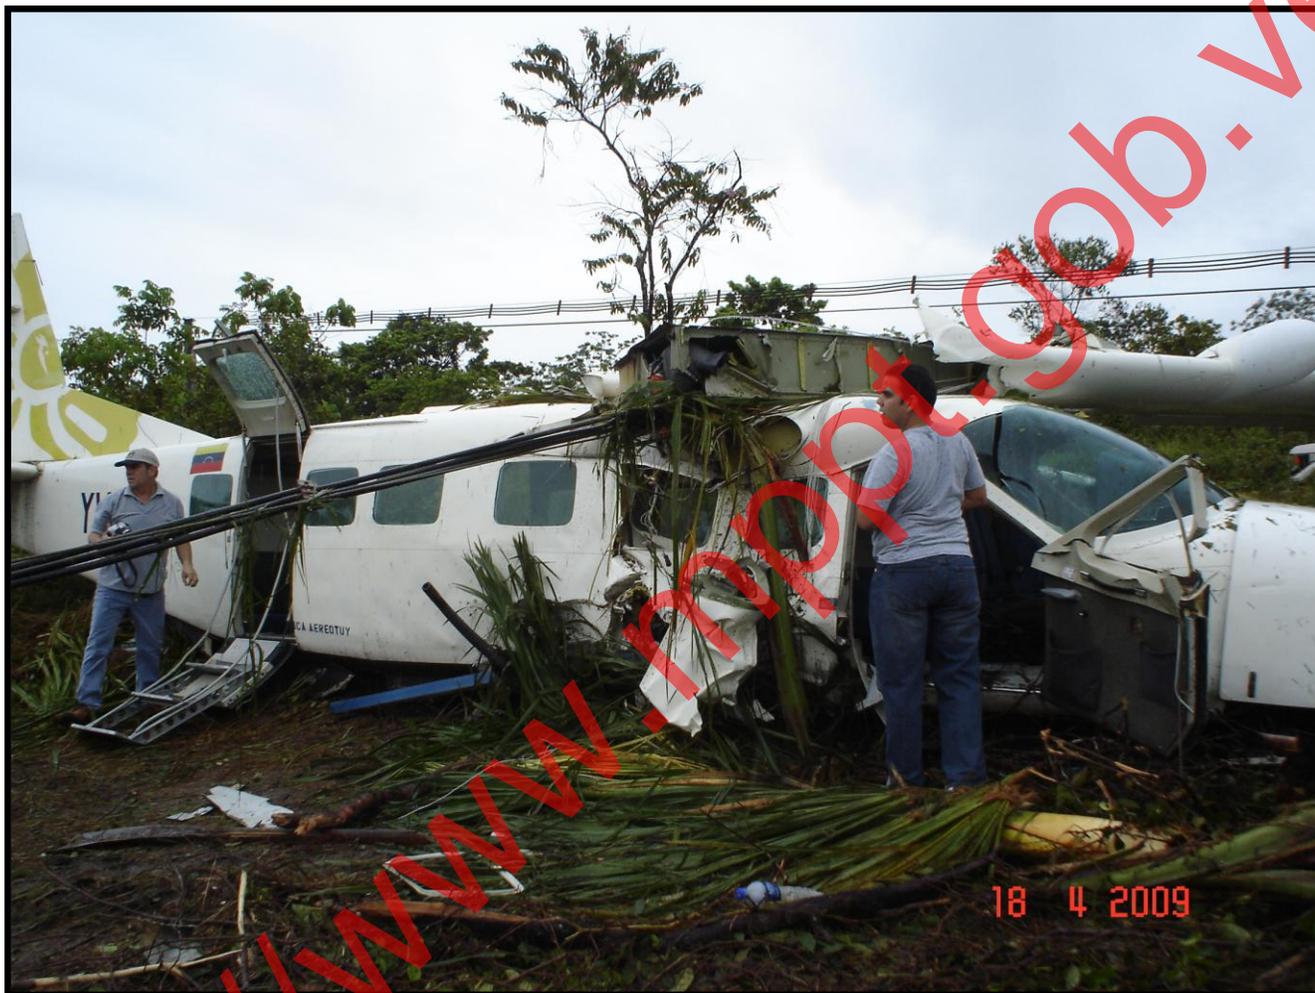
Fig-1

Como consecuencia del impacto, la aeronave resultó con daños importantes en toda su estructura, en el tren de aterrizaje y en su planta motriz (Ver fig-1)

Podemos observar en esta imagen los daños ocasionados a la aeronave y el sitio del impacto

Como resultado del impacto, la aeronave obtuvo daños de importancia en toda su estructura; consecuencia de la interacción con el tendido eléctrico, el plano derecho se fracturó en su base y giró por encima del fuselaje, quedando sobre el plano izquierdo y el techo de la cabina de pasajeros. Ambos trenes principales, presentaron roturas desde su base, el estabilizador vertical presentó roturas por el impacto con los cables, el motor recibió daños y la hélice resultó con dobleces en las tres palas, todo como consecuencia del impacto.

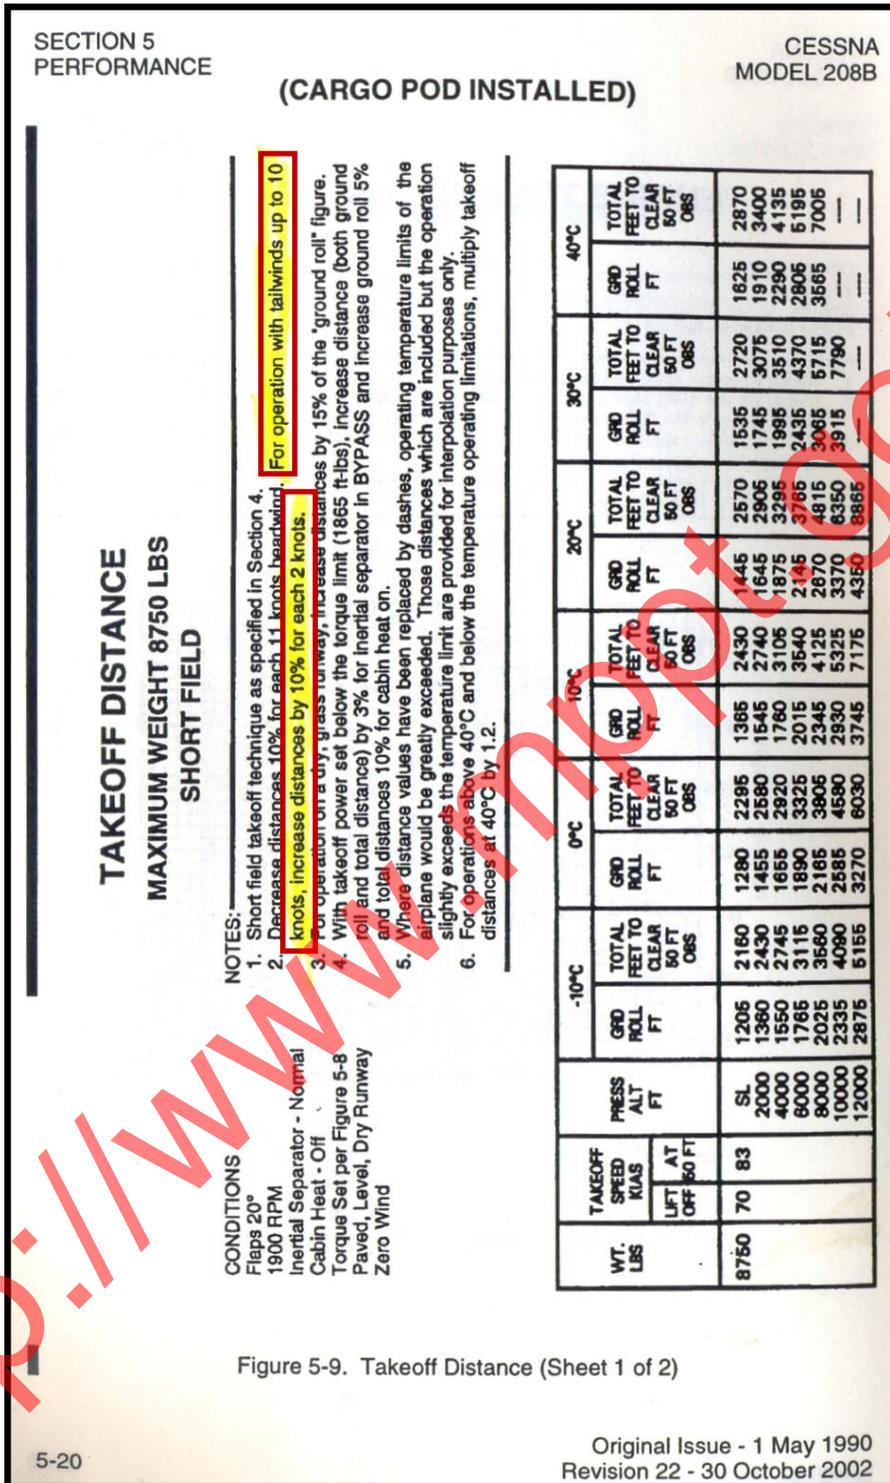
fig.2

Cuando exista viento de cola y la componente del mismo este por encima de los 10 (diez) nudos kt, esta tabla indica que por cada 2 (dos) nudos kt, se requiere un diez por ciento (10%) de pista adicional para ejecutar el despegue.

Tabla que describe como calcular la distancia de despegue con viento de cola

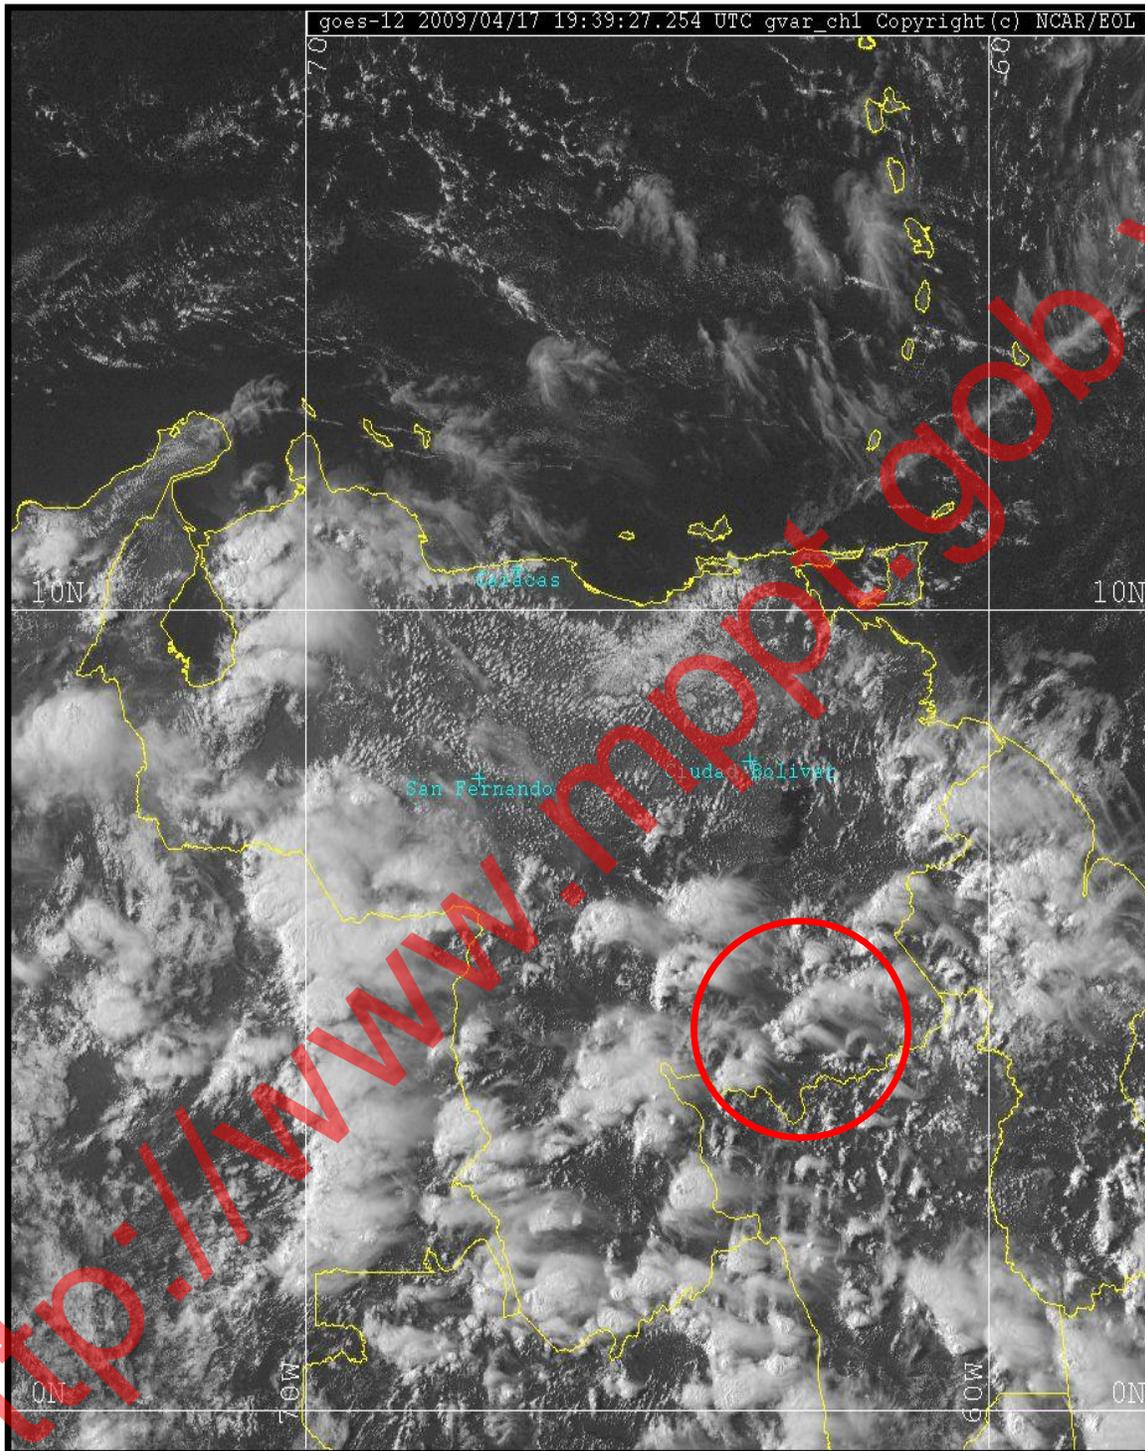
fig.4

Adicionalmente, se cuenta con la foto meteorológica de las 19:39, proporcionada por el satélite geoestacionario GOES 12, perteneciente a la NOAA, la que muestra, que en toda el área de Canaima, la nubosidad predominante era de cúmulo nimbus, cuya principal característica es la de producir actividad eléctrica asociada a grandes precipitaciones y ráfagas de viento con intensidad variable hasta 40 kt (nudos).

Este tipo de fenómeno es muy común en el área de Canaima, por estar situada en plena selva tropical, donde existen altos niveles de humedad y por efecto del calentamiento diurno, se propicia su formación.(ver fig.4).

Se observa en esta vista satelital el tipo de nubosidad que prevalecía en el área de Canaima

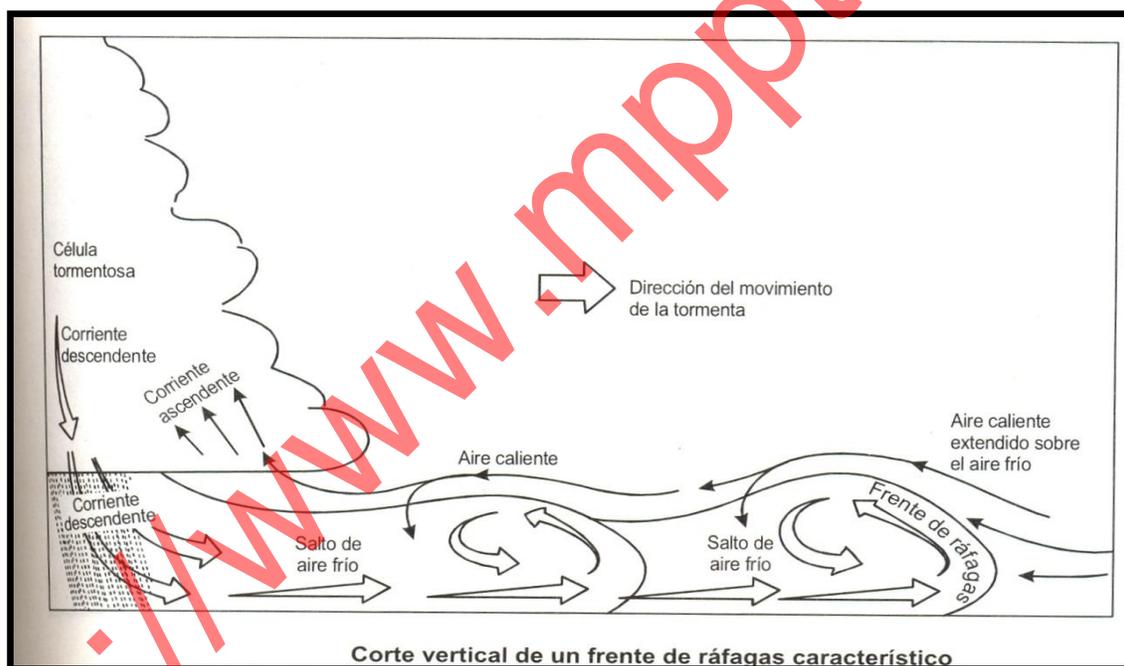
La cizalladura o cortante del viento es difícil de reconocer durante el recorrido de despegue de una aeronave, debido a que la velocidad relativa cambia con rapidez, en la descripción de este caso en particular se concluye que el aumento escaso o errático de la velocidad relativa pudieron ser indicios del encuentro con una cizalladura de viento, debido a que la nubosidad presente el día del accidente, produce este fenómeno asociado (ver fig.5 y fig.6).

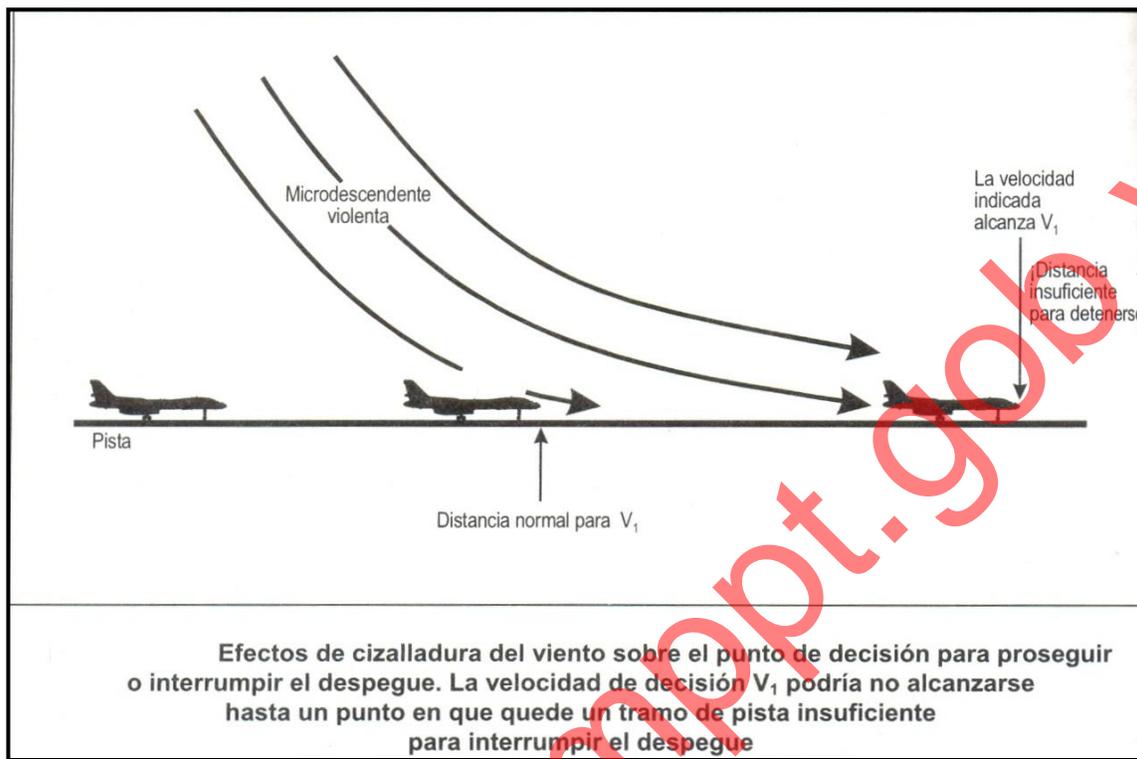
fig.6

Así mismo, se aprecia en la siguiente grafica los vientos asociados (cizalladura o cortante de viento y viento de cola) al tipo de fenómeno existente el día del accidente (cúmulo nimbus), y su efecto en el desempeño de la aeronave.

Se observa en esta figura como incidía el viento de cola sobre la aeronave

Estas condiciones meteorológicas que imperaban a la hora del accidente, influyeron de manera crucial en el desempeño de la aeronave, ya que se pudo verificar que la nubosidad presente ese día (cúmulo- nimbus) y a esa hora, produjo fuertes vientos y muy probablemente micro ráfagas (micro-burst) que al final resultaron en un déficit de longitud de pista para superar los efectos del fenómeno. Tal como se explicó anteriormente, las tablas de desempeño indican que cuando hay viento de cola, y la intensidad de éste sobrepase la componente de 10 Kt, por cada 2Kt adicionales se requiere un 10 por ciento más de longitud de pista para el despegue.

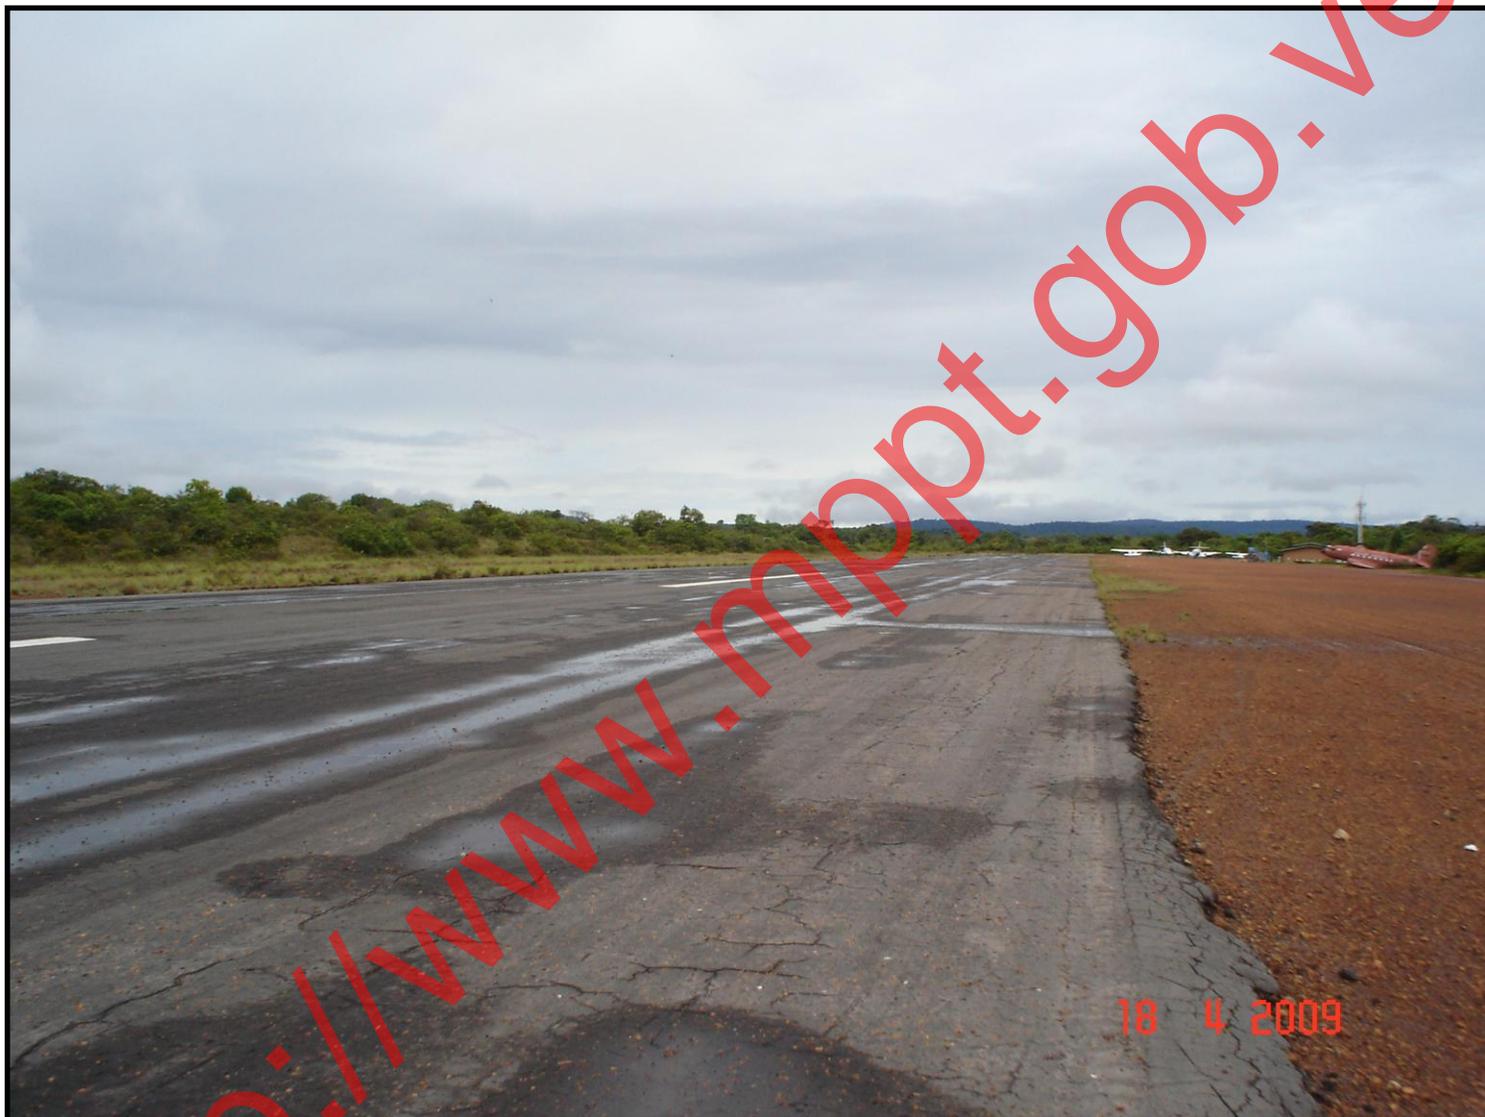
Fig.7

Luego de ocurrido el accidente, se efectuó el respectivo estudio de la pista, encontrando que la misma mantiene un estado de gran deterioro en toda su extensión. Presenta huecos y desniveles que acumulan grandes cantidades de agua cuando ocurren precipitaciones y no cuenta con los drenajes necesarios; así mismo, tiene gran cantidad de grietas a todo lo largo de la superficie. También se constató que no existe indicador de dirección de viento (WDI), lo cual representa un problema serio para la toma de decisiones respecto a la pista en uso.

De igual forma, se verificó que el balizaje diurno de la pista se encuentra en una situación deplorable ya que las demarcaciones correspondientes a la zona de parada, bordes laterales y puntos de toma de contacto, no existen, como se puede observar en la siguiente figura. (ver fig.7)

Obsérvese en esta foto las condiciones de deterioro de la pista el día del accidente.

Dentro de este marco, cuando se efectuó el análisis de la pista, se constató que ésta se encontraba en muy malas condiciones, con huecos en toda su extensión e irregularidades en el pavimento, que permitían la formación de grandes lagunas cuando llovía, aspecto que resultó determinante en la des-aceleración de la aeronave durante el recorrido de despegue, aminorando de manera considerable su velocidad al atravesarlas, lo que sumado al fenómeno meteorológico que la afectaba, impidió obtener la velocidad de rotación, lo que provocó el accidente.

Falla de la administración del aeródromo en determinar y corregir un drenaje deficiente de la pista.

Debido al factor de riesgo operacional que implica el deterioro de la pista, se deben realizar o coordinar a la brevedad, labores de reparación y reacondicionamiento de la superficie de la pista, a fin de que la misma sea adecuada para las operaciones aeronáuticas según las regulaciones vigentes.

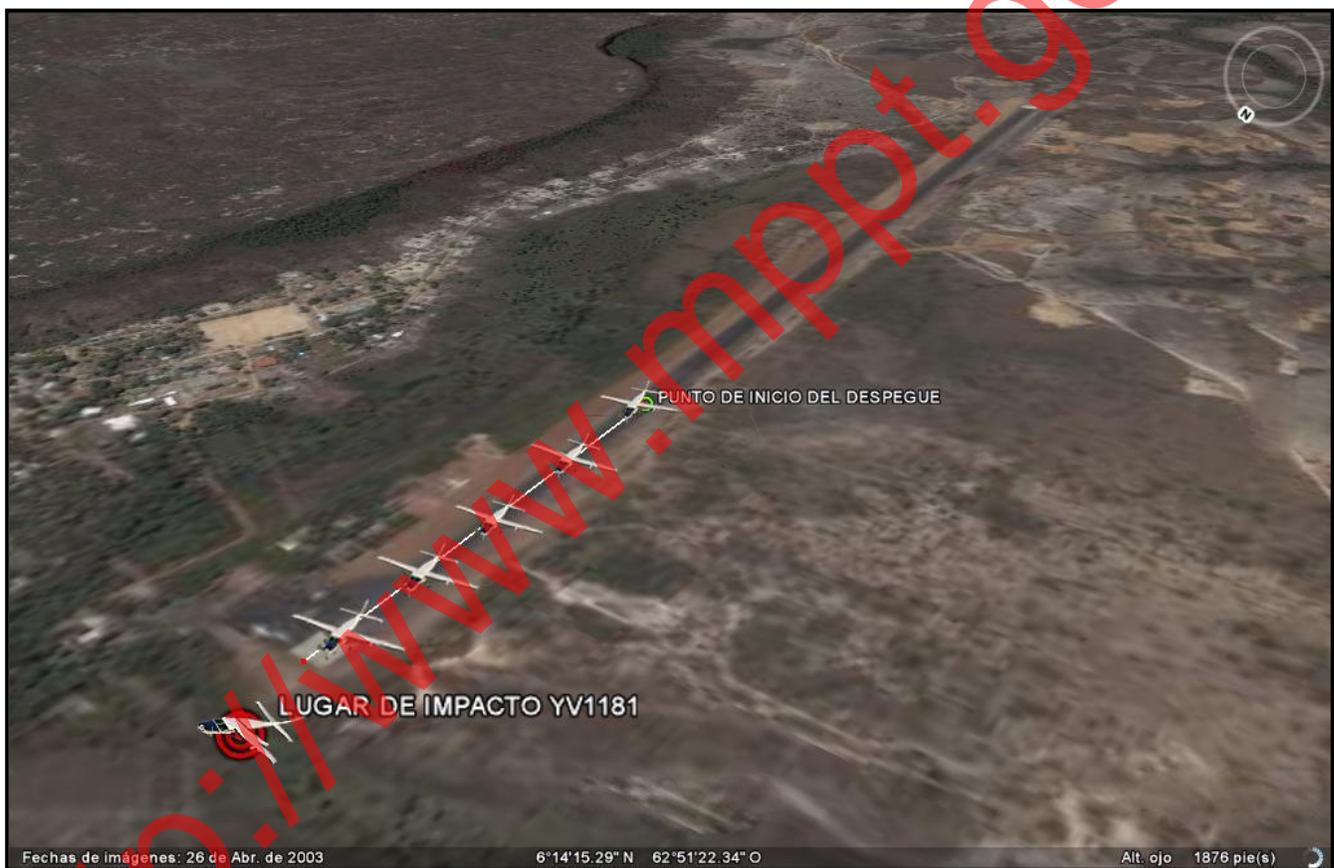
Fig.8

Durante el recorrido de despegue, al no conseguir el mismo ni el posterior ascenso inicial, la aeronave continuó por la pista manteniendo el eje de la misma; sólo consiguió elevarse unos 9 pies, hasta cruzar el umbral de la pista 18, cayendo posteriormente en una cota descendente de unos 3 metros, impactando con árboles tipo morichal y virando hacia la izquierda para luego impactar con un tendido eléctrico, desplazándose unos 80 metros aproximadamente, hasta detenerse totalmente (ver fig.8).

Se observa en esta foto el recorrido que efectuó la aeronave y lugar del impacto.
