INFORME FINAL

EXPEDIENTE 041/2009

AERONAVE MARCA: CESSNA, MODELO: 208B

MATRÍCULA: YV1183, VUELO N° 201

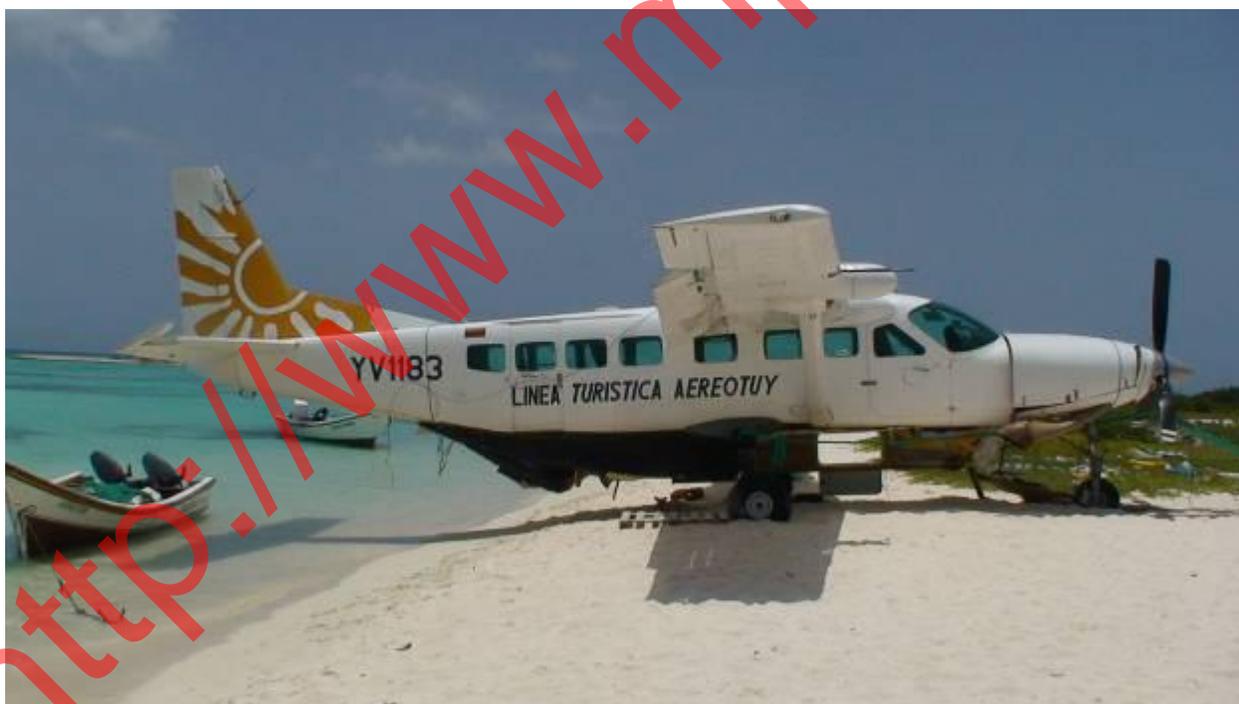
La aeronave resultó con daños de importancia, principalmente en la parte inferior de la estructura, hélice, y elementos adyacentes al motor, así como todo el deterioro que ocasiona el agua salada, debido a la inmersión completa en el mar.

Fig. 1 Foto de la aeronave a orillas de la playa en Cayo Herradura luego del accidente.

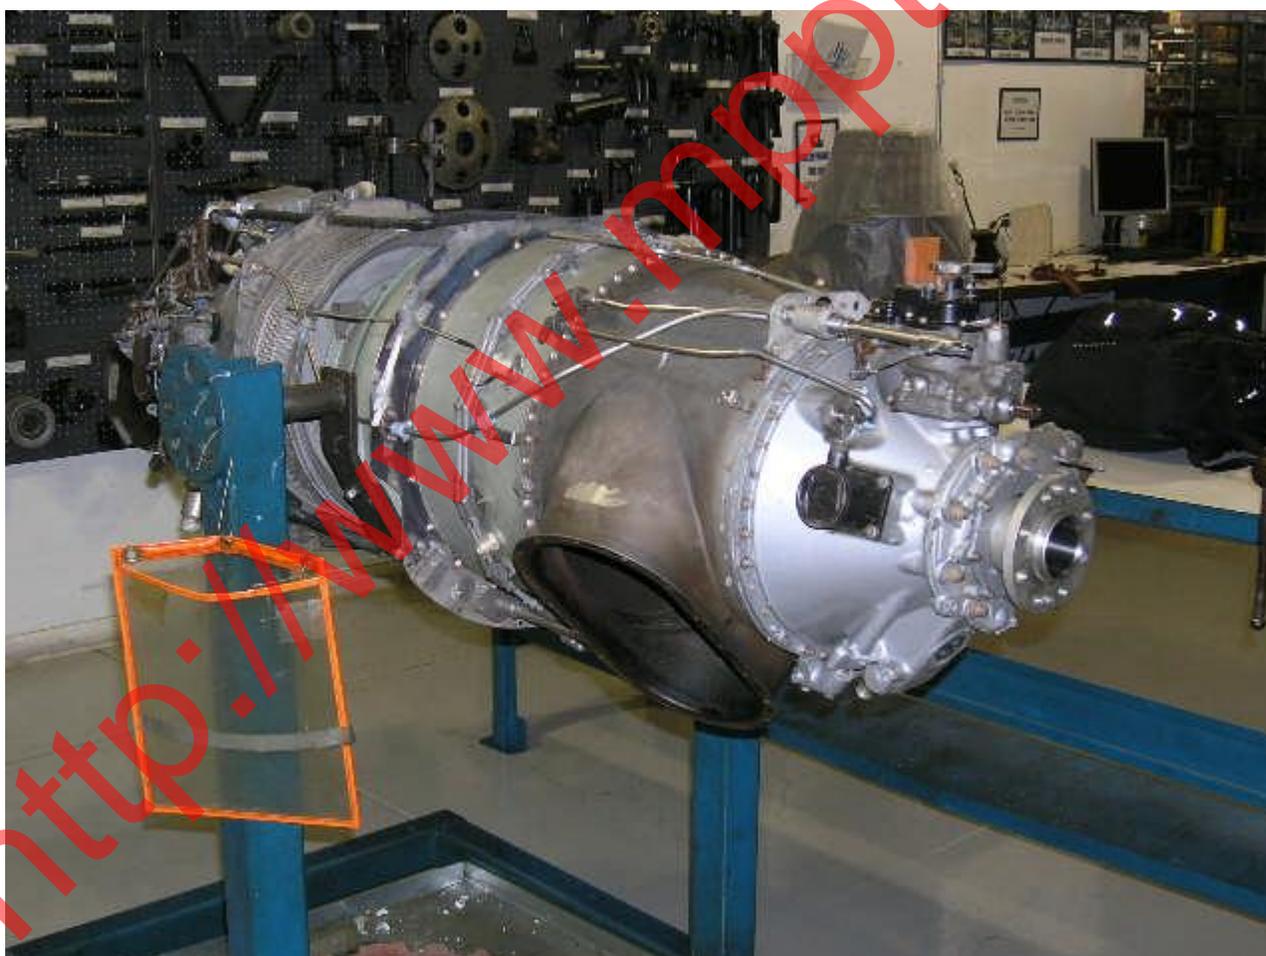
En cuanto a la inspección del motor, efectuada en las instalaciones de la OMAC-E 259 United Turbine Corporation, Ubicada en 8950 NW 79 Ave. Miami, Florida, EUA, presenciada también por personal de esta Junta Investigadora de Accidentes, se realizó el desensamble y la inspección visual a todas las partes internas del motor, en las que se evidencian daños tanto en la sección de turbina del compresor como en la de potencia, en todos los álabes de rotor, estator, y otras partes internas.

Fig. 5 Vista delantera del motor.

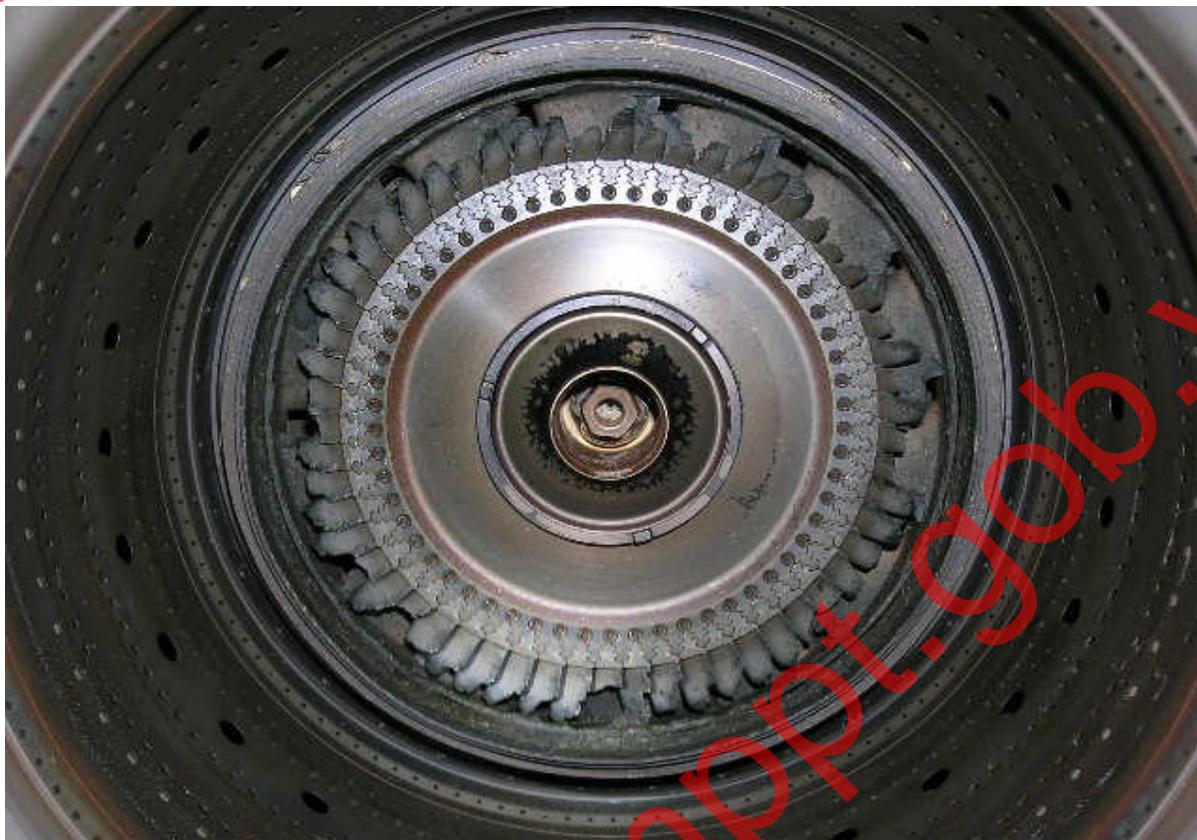
Fig. 6. Turbina del compresor del motor.

El motor perdió la potencia útil debido a la fractura y desprendimiento de uno o más álabes de la turbina del compresor en el recorrido de gases del motor, con el impacto subsecuente en los componentes adyacentes y subsiguientes. El daño colateral y de impacto a la superficie de sustentación de los álabes imposibilita la determinación del mecanismo de fractura inicial. Los micro vacíos observados en la micro estructura, es característica de arrastramiento de material, pero esto no es concluyente para determinar que dicho arrastramiento inició el mecanismo de fractura.

Compressor Turbine: Assembly P/N 3013411 S/N 96A457. Blade P/N's 3102401 and 3013411. The compressor turbine blade airfoils were fractured from the root to approximately 3/4 span, and displayed severe battering and gouging, with impact cracking and indentations along the trailing edges. P&WC Materials analysis of the blades' fracture surface topography showed interdendritic cracking suggesting overload in tension or bending, consistent with the impact damage observed on the airfoils. No evidence of fatigue features was observed on any of the fractures. Examination of the microstructure of selected blade trailing edges showed voids along the grain boundaries at approximately mid-span, perpendicular to the axis of the blade, indicative of tertiary creep suggesting that the initial airfoil release most likely occurred as the result of creep. The blade that fractured first could not be determined. Assessment of selected blades' microstructure showed coarsening and solutioning starting at approximately 0.16 inches above the root platform progressing to complete solutioning from 0.4 inches to the fracture surface, suggesting that the blades were exposed to temperatures most likely exceeding the expected operating temperature and suggesting that the blades were exposed to higher operating temperatures over a long period of time rather than to a higher temperature for a short period of time. The blade material was determined to meet drawing requirements and there were no original metallurgical anomalies.

Efectuar una revisión de los programas de mantenimiento de los motores PT6A 114A, considerando los boletines emitidos (especialmente, el P&WC S.B. N° 1669R6) y casos reportados relacionados con falla de álabes de la turbina de compresor, y de ser necesario, evaluar la emisión de una Directiva de Aeronavegabilidad o medio alternativo que exija la aplicación del boletín P&WC S.B. N° 1669 en su última revisión en todos los motores marca: Pratt&Whitney, modelo:PT6A 114A instalados en Aeronaves Venezolanas.

Considerar este caso de importancia para el estudio de las fallas en los motores PT6A 114A y, de ser necesario, emitir una Directiva de Aeronavegabilidad orientada a reducir la posibilidad de fallas por arrastramiento del material en los álabes del compresor durante las operaciones, relacionada con el reemplazo de álabes citado en el boletín de servicio del fabricante P&WC S.B. N° 1669R6.

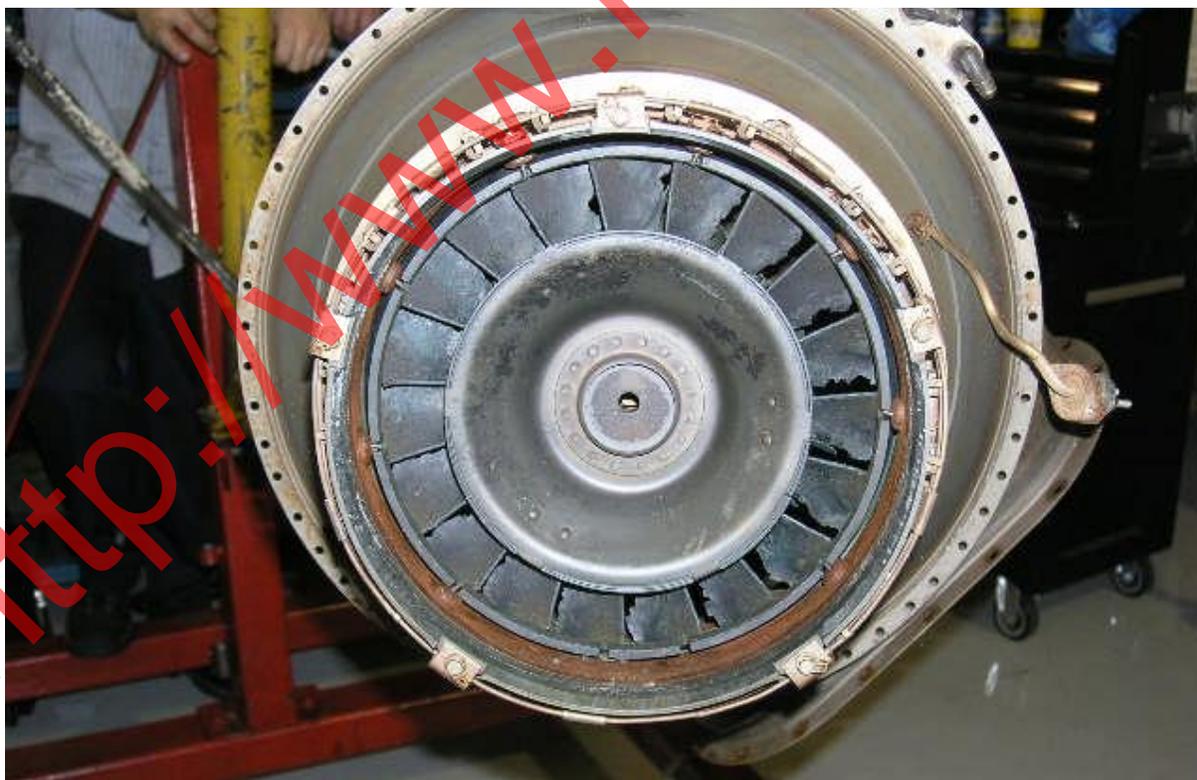
Fig. 7. Turbina de potencia del motor

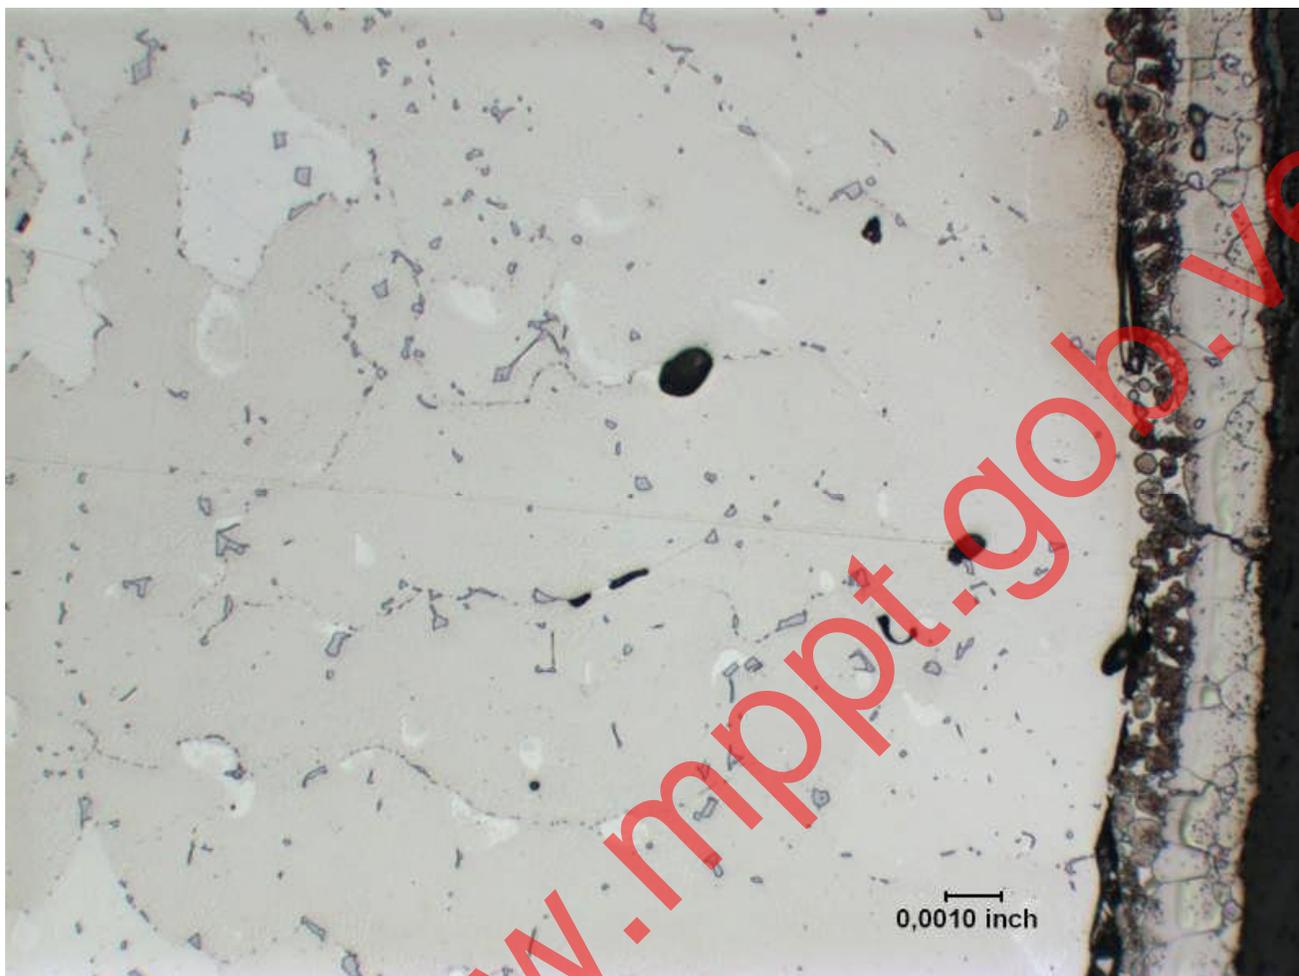
Examination of the microstructure at the trailing edge of several blades (regardless of the heat code) has shown the presence of voids along grain boundaries perpendicular to the axis of the blade and thus to the centrifugal stress axis, approximately mid-span of the airfoil. Those features are indicative

of tertiary creep and suggest that the initial release on an airfoil most likely occurred as the result of creep. The blade that fractured first could not be determined.

Blade #25, P/N 3039901, T295. Typical aspect of the microstructure showing evidence of microvoids at grain boundaries perpendicular to the stress axis (circled areas) indicative of the tertiary stage of creep. Evidence of constitutional liquation was also observed along the coating interface.

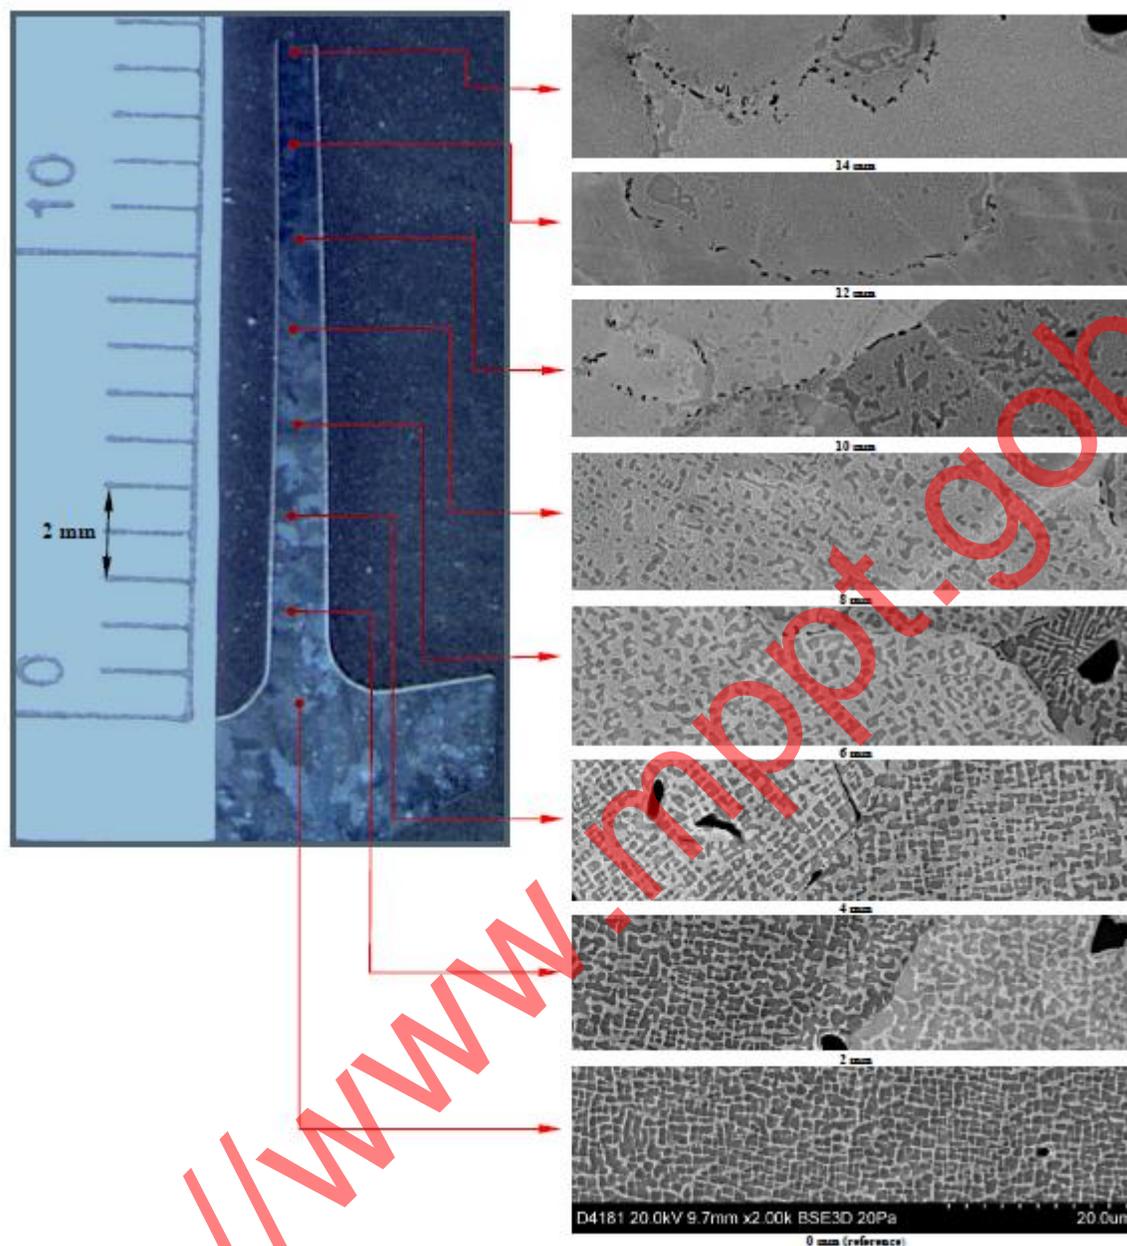
Assessment of the microstructure at higher magnification using the Scanning Electron Microscope showed \square ' precipitates coarsening and solutioning starting at approximately 0.16 inches above the root platform (with no evidence of rafting) progressing to complete solutioning from 0.4 inches above the root platform up to the fracture surface. Constitutional liquation next to the fracture surface was observed on blade #25 exclusively. Precipitation of small carbides along the grain boundaries and re-precipitation a fine \square ' within the matrix were also observed along the airfoil, 0.4 inches above the root platform. Those features suggest that the blades were exposed to temperatures most likely exceeding the expected operating temperature. Since all these phenomena are time-temperature dependant, the absence of incipient melting on all the blades but one tends to suggest that the blades were exposed to higher operating temperatures over a long period of time rather than to even higher temperature for a short period of time. Incipient melting observed on blade #25 could be in part attributable to the different chemical composition of the coating. A higher operating temperature also reduces the creep life of the alloy leading to premature fracture and is most likely a major contributor to the CT blade distress.

Figure 22: Microstructure approximately $\frac{1}{4}$ inches from the trailing edge of blade #6 in Backscattered Electrons (BEI) and mixed mode image (conventional BE detector) (etchant: PW17). The microstructure at the base of the airfoil (location 0 mm) was used as the reference. At 2 mm (0.08 inches) above the platform the microstructure is already exhibiting evidence of solutioning of the gamma prime precipitates. At 4 mm (0.16 inches) above the platform, solutioning and coarsening of the gamma prime precipitates is already advanced. From 6 mm (0.24 inches) above the platform up to 10 mm (0.4 inches), solutioning progresses and re-precipitation of the gamma prime is visible (see Figure 29). Above 10 mm, complete solutioning of the precipitates with very fine re-precipitation is visible boundaries above 10 mm (0.4 inches).
