INFORME FINAL

EXPEDIENTE 003/2009

INCIDENTE AÉREO

MODELO: 402B MATRÍCULA: YV1448

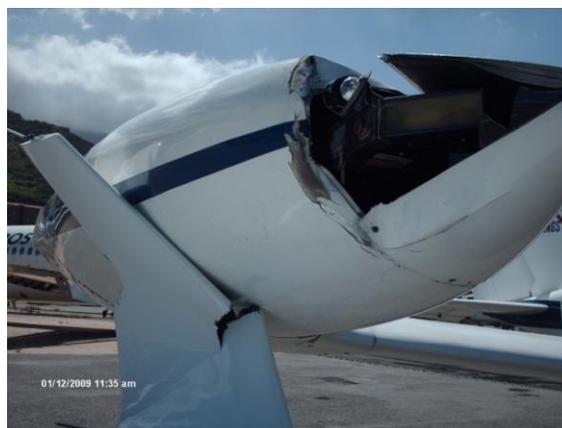
La punta del plano derecha (wingtip tank) de la aeronave YV1448 resultó dañada por el impacto con el winglet de la aeronave marca IAI, modelo SPX matrícula N377AC.

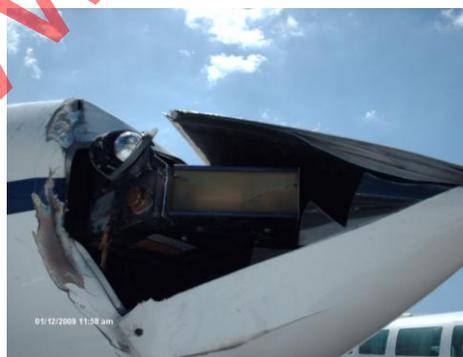
Aeronave Cessna 402B YV1448:

- Rotura del Lens Cover de la luz de posición del plano derecho.
- Ligero hundimiento de la piel del tanque auxiliar ubicado en la punta del plano derecho.

En base a las evidencias y testimonios recabados, en las pruebas y las verificaciones efectuadas durante esta investigación, es posible establecer de acuerdo al estudio fotográfico y las mediciones realizadas que ambas aeronaves colisionaron y estropearon las puntas de los planos en 30 centímetros, en esta rampa existen pocos señaleros y con escasos implementos para cumplir sus funciones aunado a esto la demarcación es deficiente al punto de desaparecer y no satisface la red de parqueo de las aeronaves.

Esta Dirección General, tomando en cuenta las características del incidente y las evidencias recopiladas en el transcurso de la investigación, considera el **Factor Humano** como el causal de este incidente, producido por la inadecuadas señalizaciones del señalero y aparente omisión de estas por parte del piloto. Se toma en consideración el **Factor Físico** como factor contribuyente por la falta de señalización con líneas de demarcación en la calle de rodaje y parqueo para las aeronaves en esa rampa.

003/2009-AA1 Realizar un chequeo de las demarcaciones en todas las plataformas de estacionado para facilitar la maniobrabilidad de los pilotos y mejor desempeño del personal que presta servicios especializados en estas áreas.

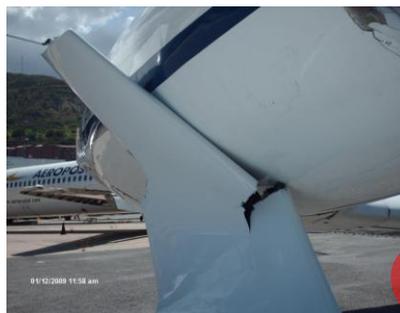
Aeronave Israel Aircraft Industries Astra SPX N377AC:

- Rotura y torcedura del winglet del plano izquierdo de la aeronave.
