INFORME FINAL

EXPEDIENTE 045/2009

ACCIDENTE AÉREO

AERONAVE MARCA CESSNA, MODELO C340A

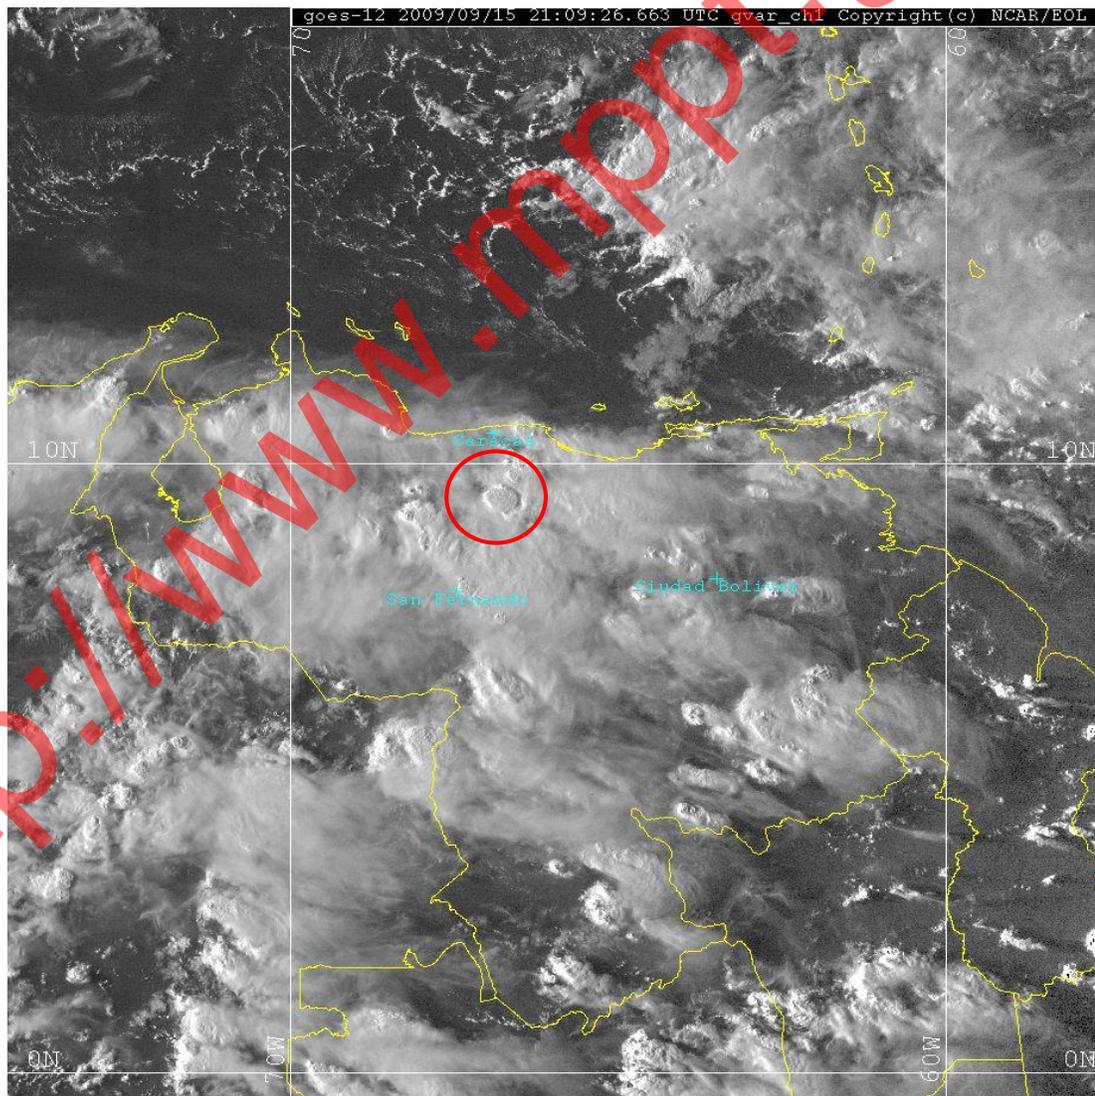
La imagen del satélite Goes-12 mostró la presencia de formaciones de nubes del tipo cumulonimbos sobre gran parte del territorio y marcadamente en el área del accidente.

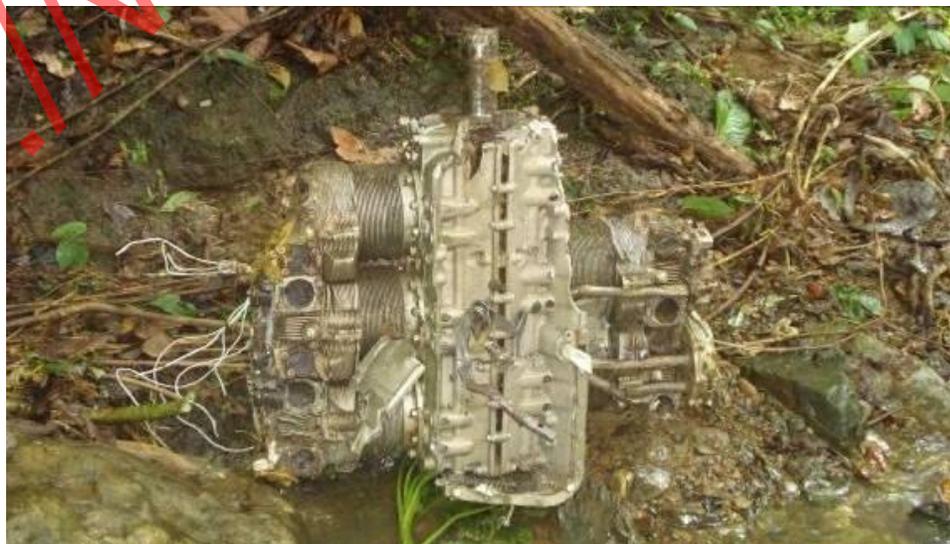
En acuerdo a los registros fotográficos realizados y a las evidencias encontradas, el impacto se produjo de frente a la ladera de la montaña, posiblemente con una cierta inclinación hacia abajo. Los restos quedaron esparcidos en un área aproximada de 60m alrededor del sitio del impacto, así como por toda el área de la ladera, hasta una distancia de 145m, tomando en cuenta que uno de los motores se localizó en la ribera del río.

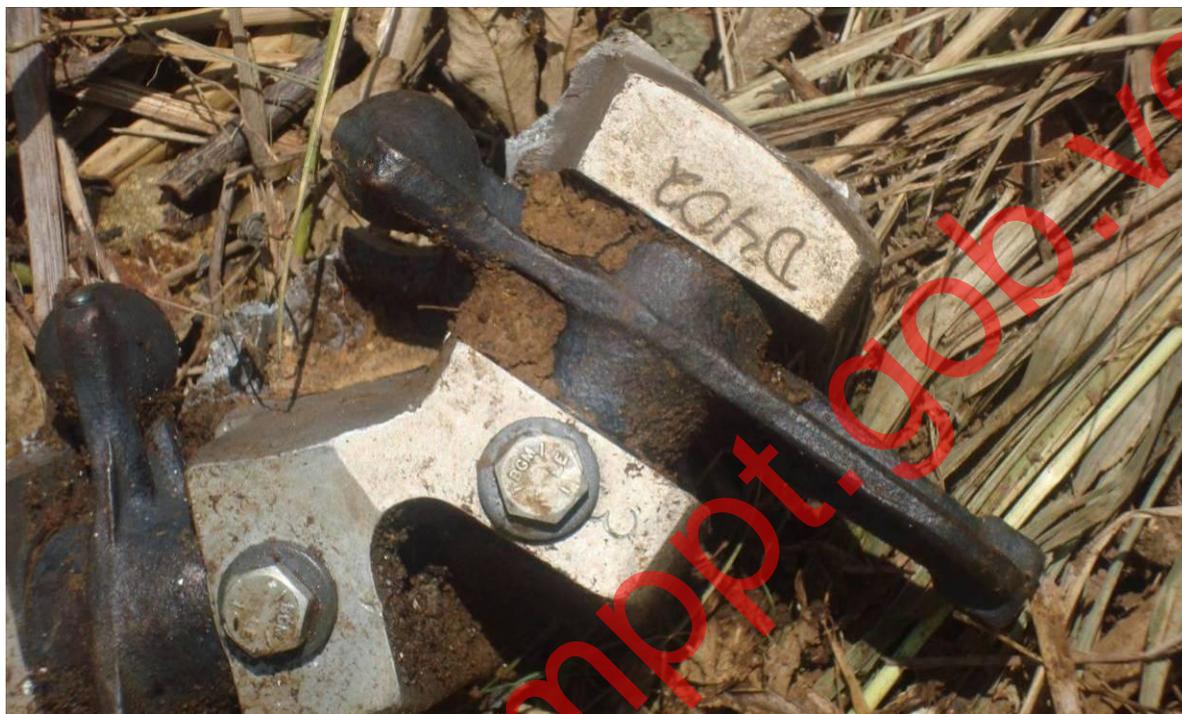
La inspección visual practicada a los restos de la aeronave, da cuenta de la magnitud del impacto. Uno de los motores quedó totalmente destruido, al punto que se pudo observar fragmentos del bloque, secciones de los balancines del cuerpo de

Sección de balancines del conjunto de válvulas

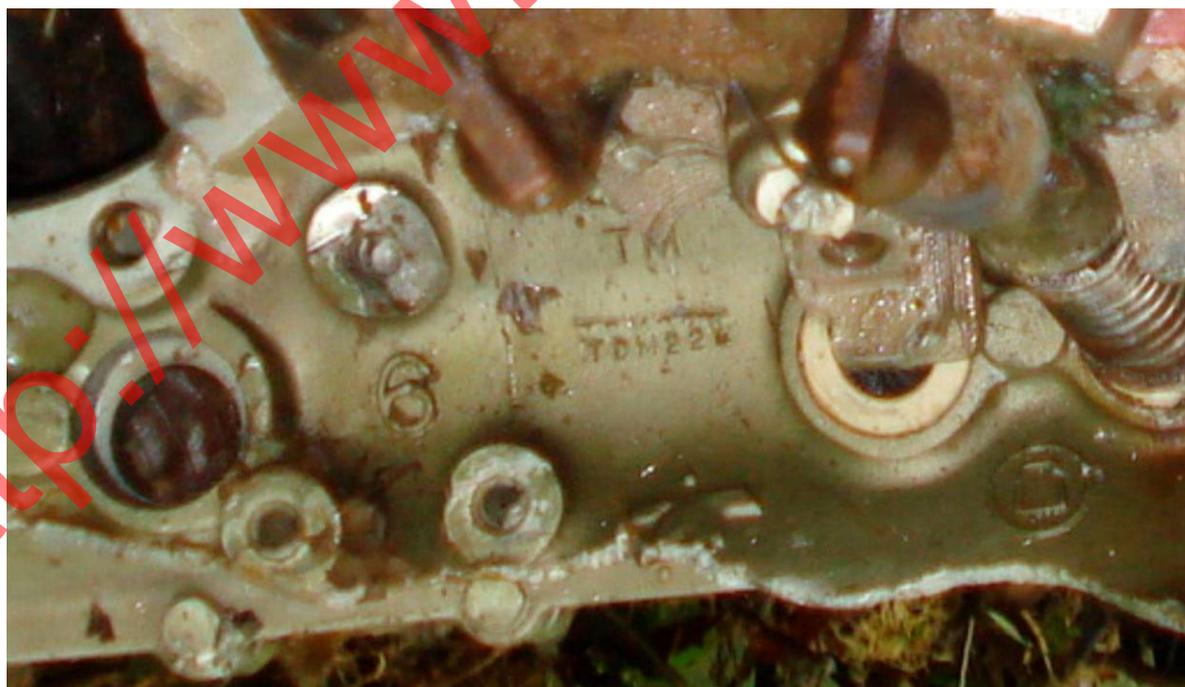
Sección de resortes del conjunto de válvulas

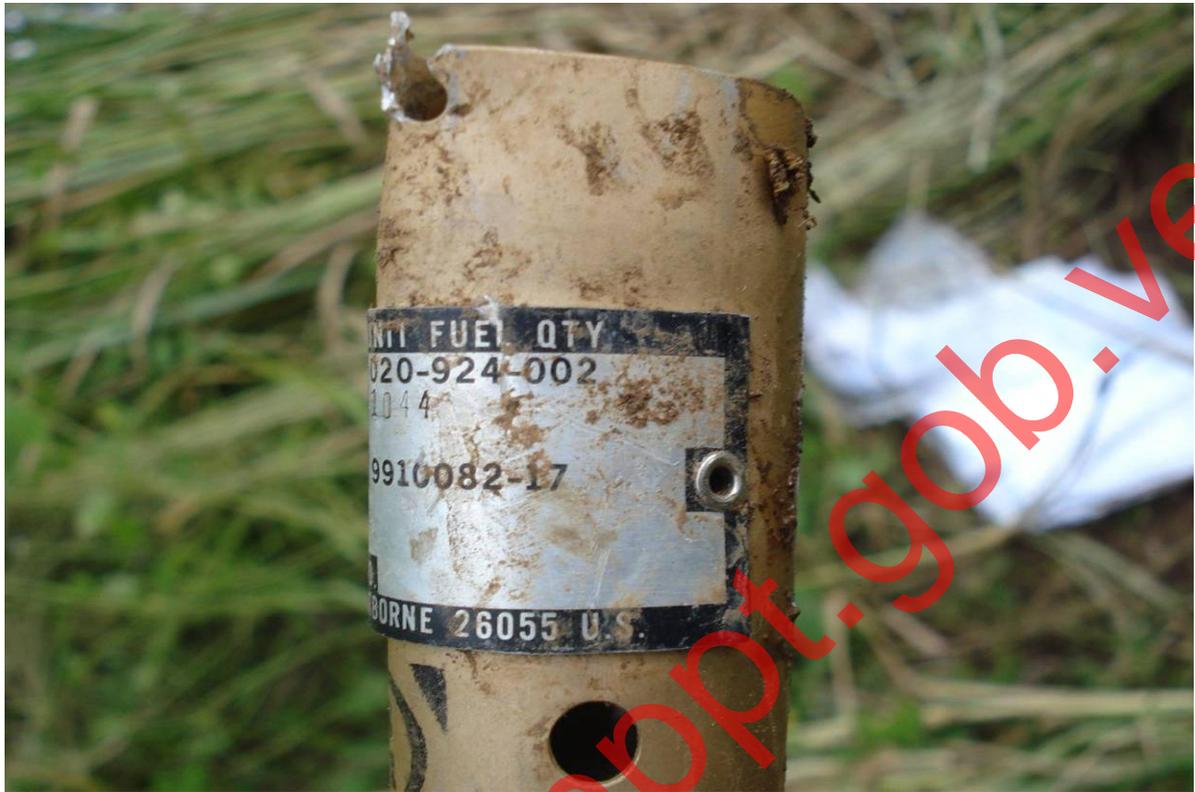
válvulas y algún pistón de manera aislada. Se pudo localizar piezas internas del área de las alas, como los sensores de cantidad de combustible.

Sección del sensor de cantidad de combustible

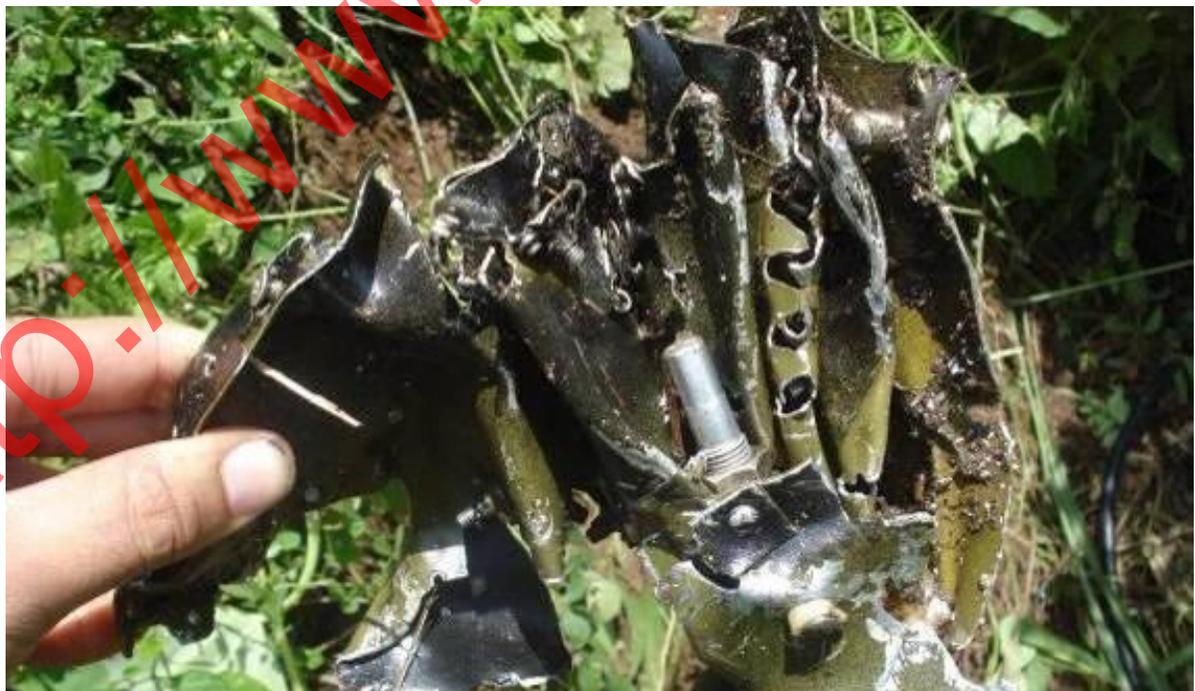
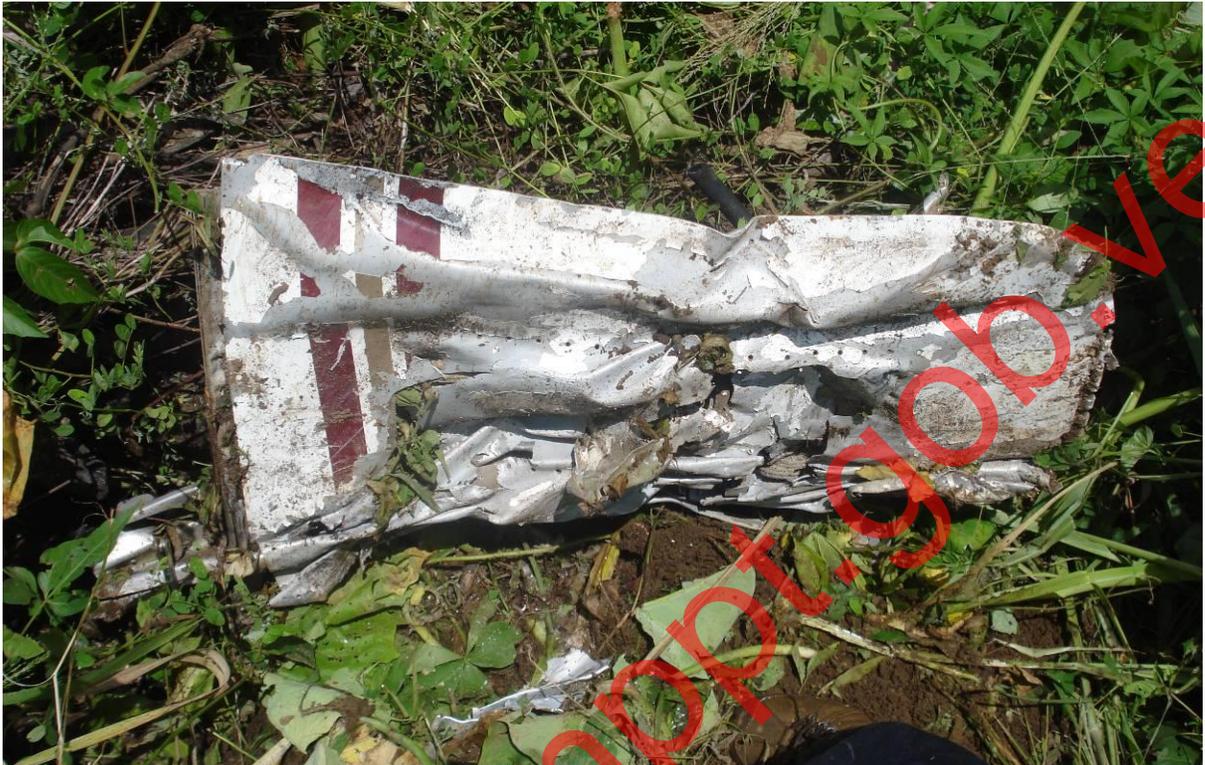
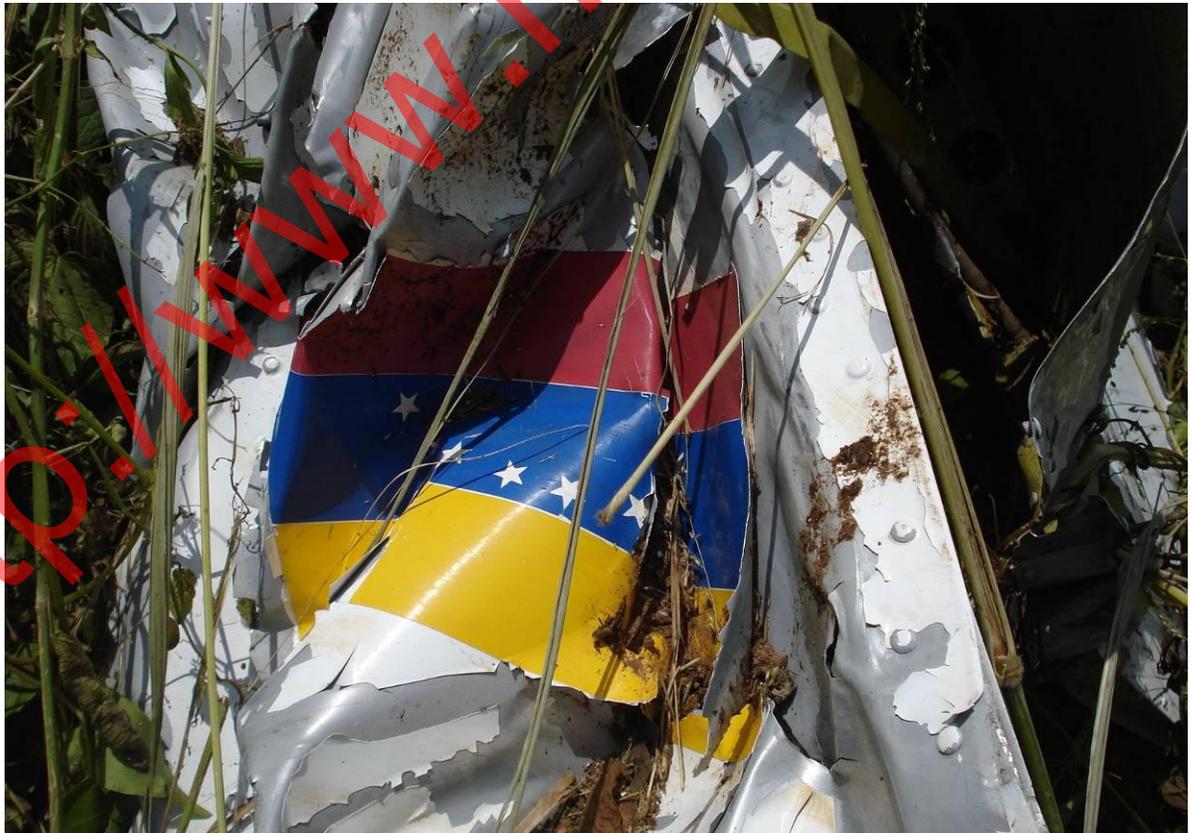
En muchas piezas, se pudo constatar la trayectoria casi directa hacia la ladera de la montaña, tomando en consideración la manera en la que se comprimieron partes del fuselaje en forma de acordeón, tal como se muestra en las gráficas siguientes.
