INFORME FINAL

EXPEDIENTE 040/2009

ACCIDENTE AÉREO

AERONAVE MARCA **BRITTEN NORMAN**,
MODELO **BN2A6**, MATRÍCULA **YV212T**,
EXPLOTADOR **ISLAS AVIATION SERVICES**,
CATIA LA MAR, ESTADO VARGAS
REPÚBLICA BOLIVARIANA DE VENEZUELA
16 DE AGOSTO DE 2008, HORA 22:35

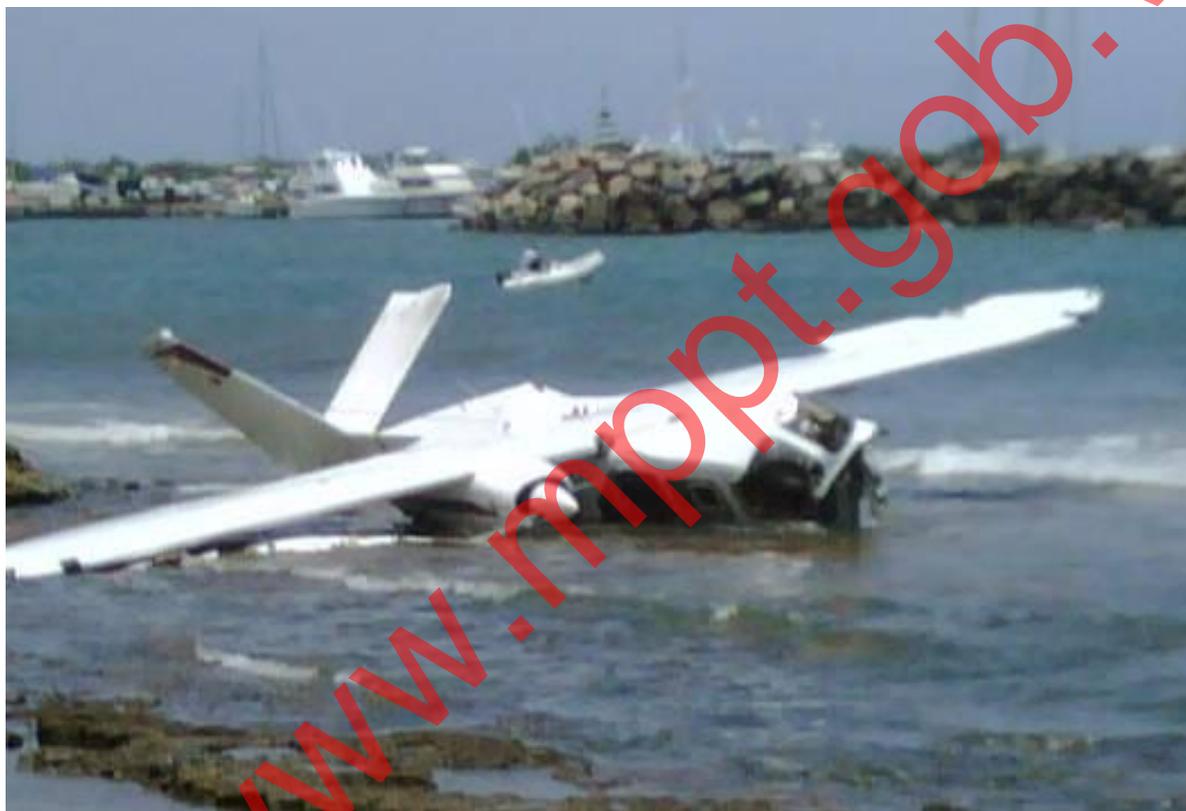
La aeronave resultó con daños importantes como consecuencia del amaraje y posteriormente, durante su extracción del agua resultó totalmente destruida.

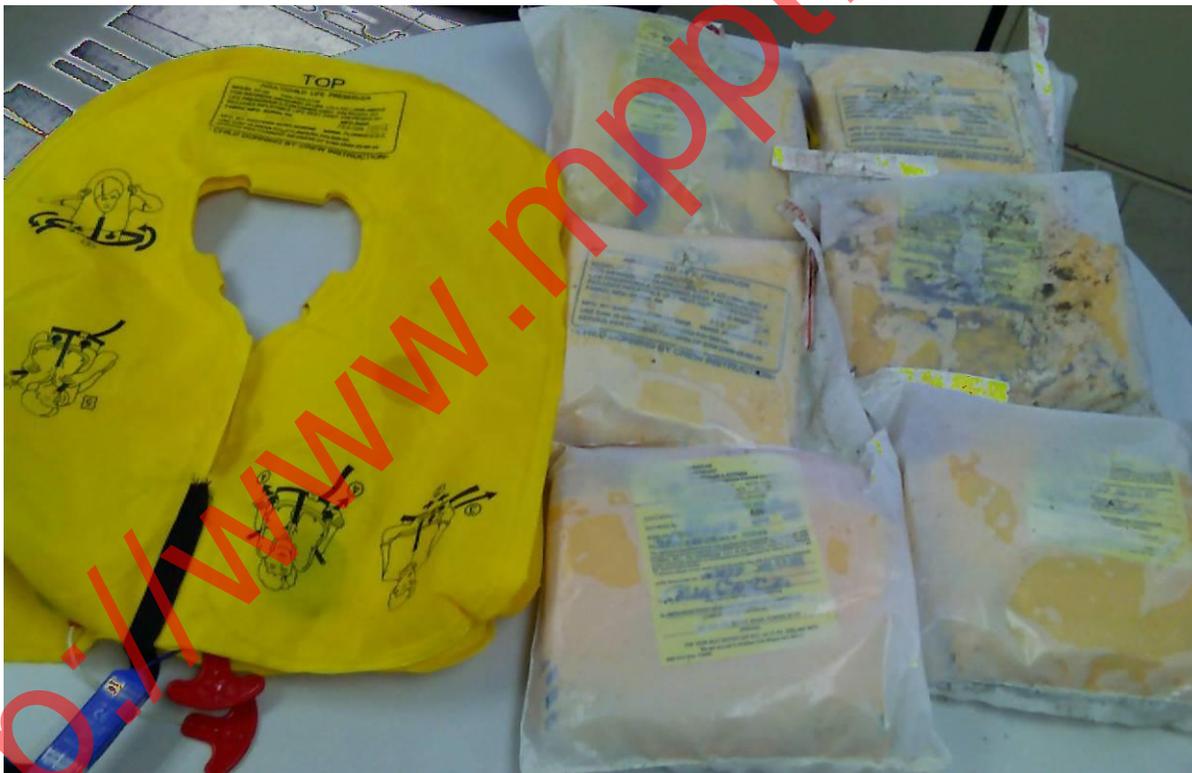
Posteriormente al rescate de los pasajeros, se hizo presente personal de los Bomberos Aeronáuticos y del Servicio de Guardacostas “La Guaira”, quienes se encargaron de la atención de los ocupantes de la aeronave y del resguardo y custodia de la misma, respectivamente. Una vez que se hizo presente la comisión de la Junta Investigadora de Accidentes de Aviación Civil, se recibió mediante un acta de entrega, material recuperado de la aeronave siniestrada, del cual sólo se mantuvo en custodia de la JIAAC, siete (7) salvavidas para su posterior verificación.

Se verificó que los seriales de los chalecos anteriormente referidos, estaban dentro del período de aeronavegabilidad correspondiente.

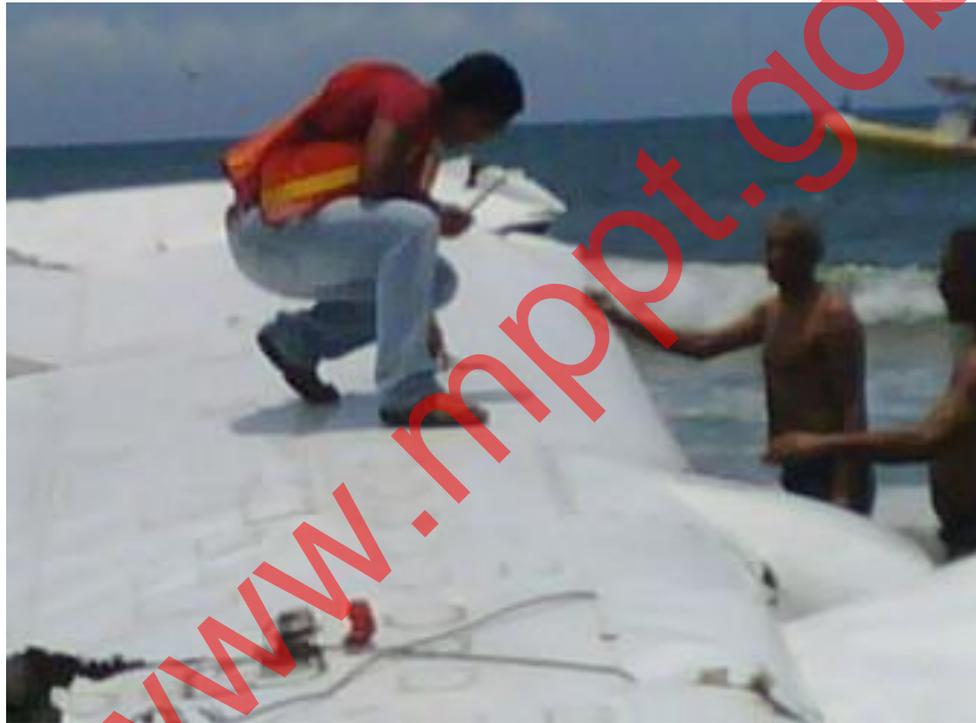
Tan pronto se tuvo acceso en tierra a la estructura de la aeronave, se verificó la integridad de las secciones de los planos correspondientes a los tanques de combustible y a las tapas de las tomas respectivas, constatando que estas últimas se encontraban colocadas y ajustadas y que no se apreciaba daño en el área de los tanques. Se procedió entonces a verificar la cantidad de combustible remanente en ambos lados, pudiendo constatar su ausencia total.

En el área del accidente, posterior al rescate de la aeronave, se procedió a la verificación de presencia de combustible AV-GAS, tanto en los depósitos en las alas, como en las líneas de distribución respectivas, constatándose que no había combustible.

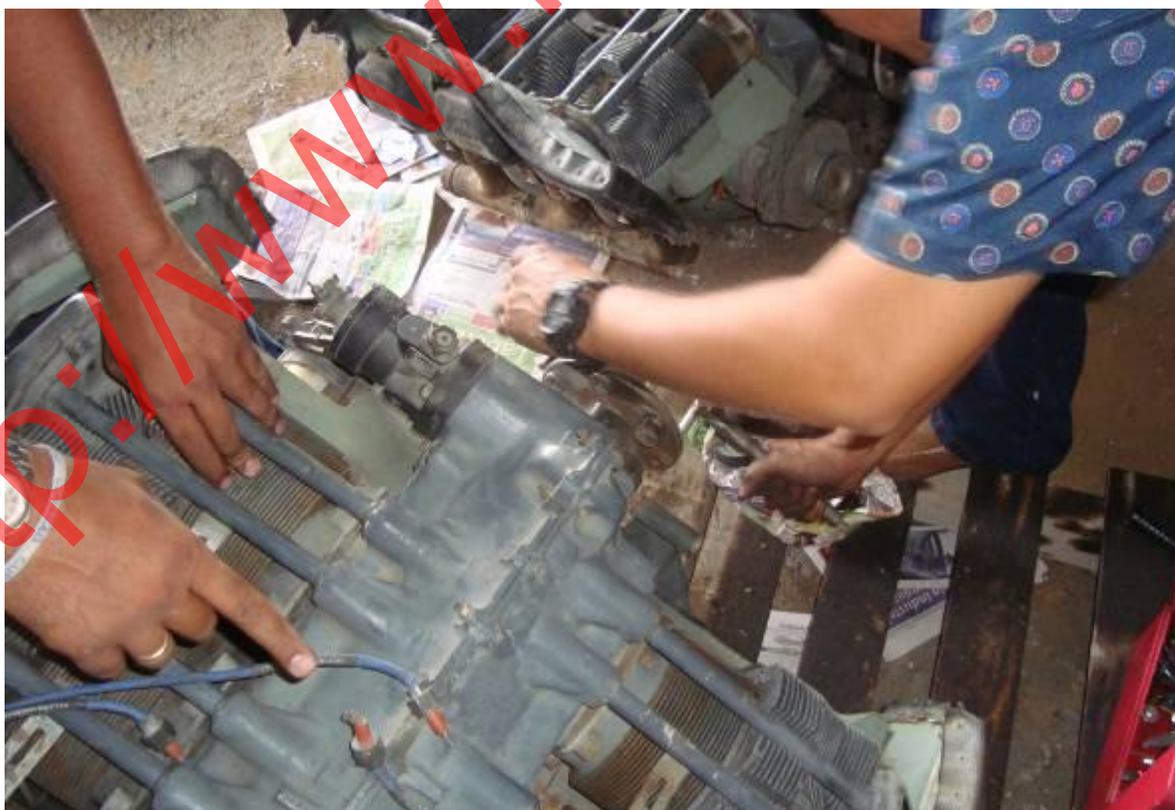
A pesar de la acción del agua salada sobre estos componentes, fue posible establecer su condición de operatividad para el momento del accidente, con la excepción de los magnetos, cuyo estado no permitió llegar a alguna determinación, más allá del hecho que no hubo reporte de algún mal funcionamiento reciente.

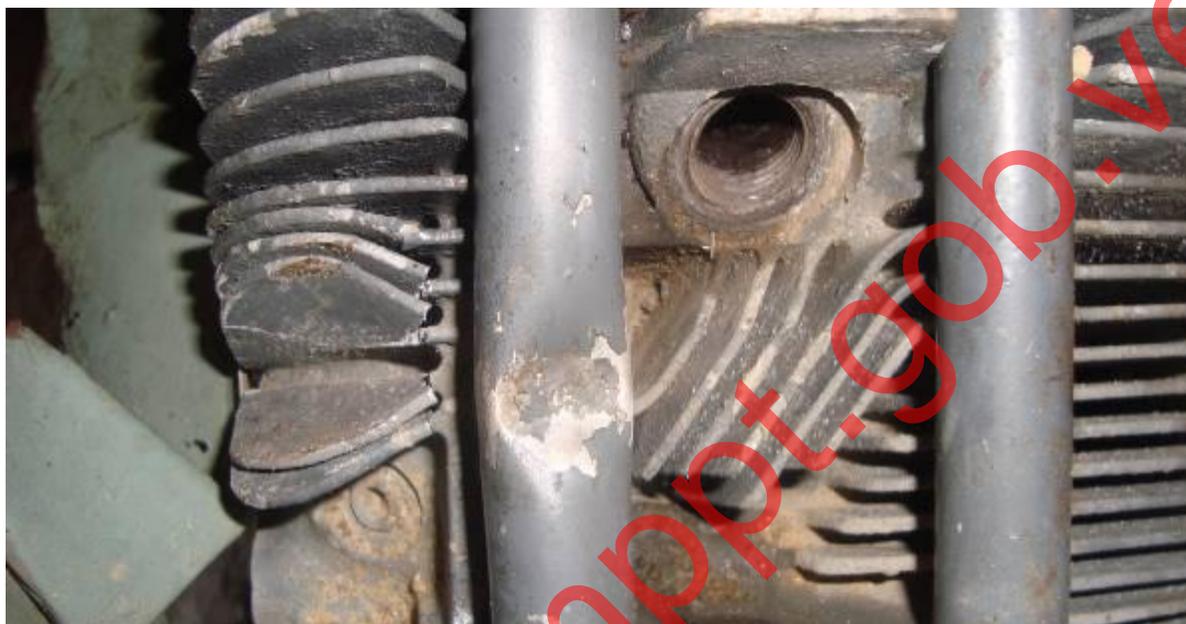
Se procedió a retirar todas las bujías de ambos motores, a los fines de permitir el movimiento con relativo poco esfuerzo del cigüeñal de los motores. Debido al daño presentado en uno de los impulsores de los martillos de las válvulas (push rod), no fue posible girar completamente el motor N° 2.

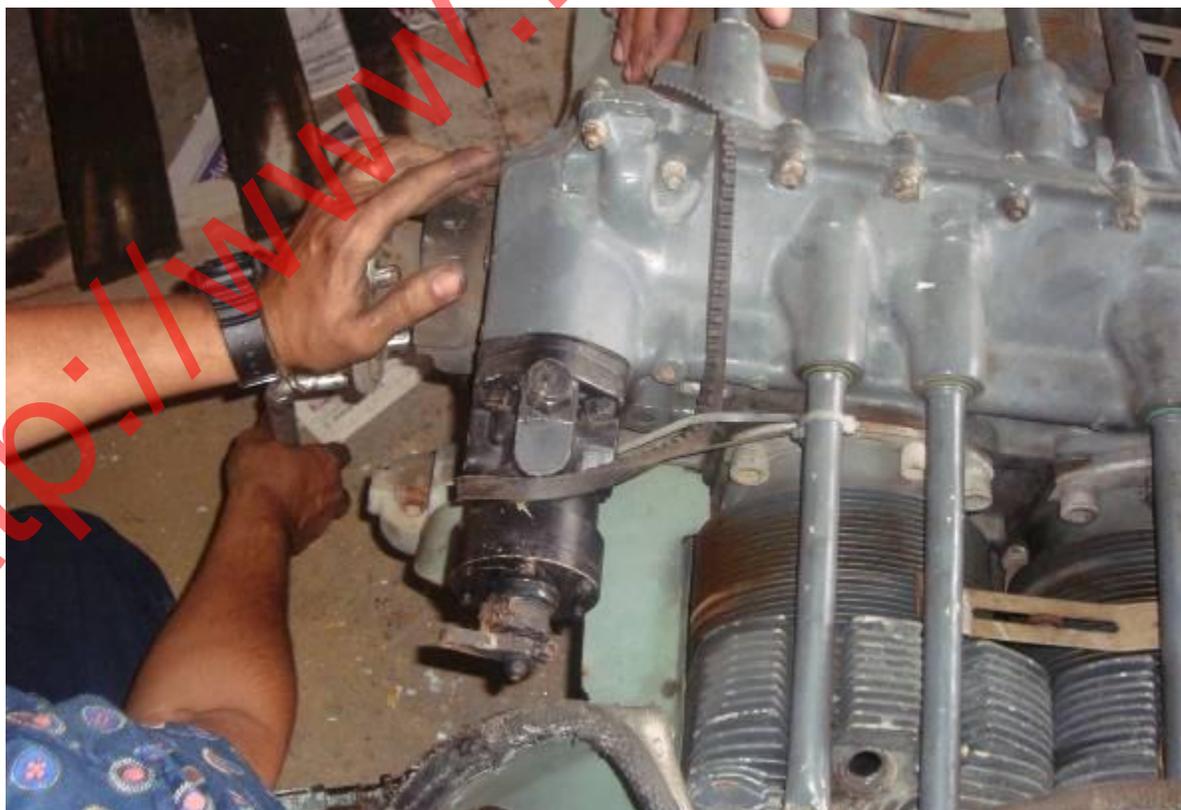
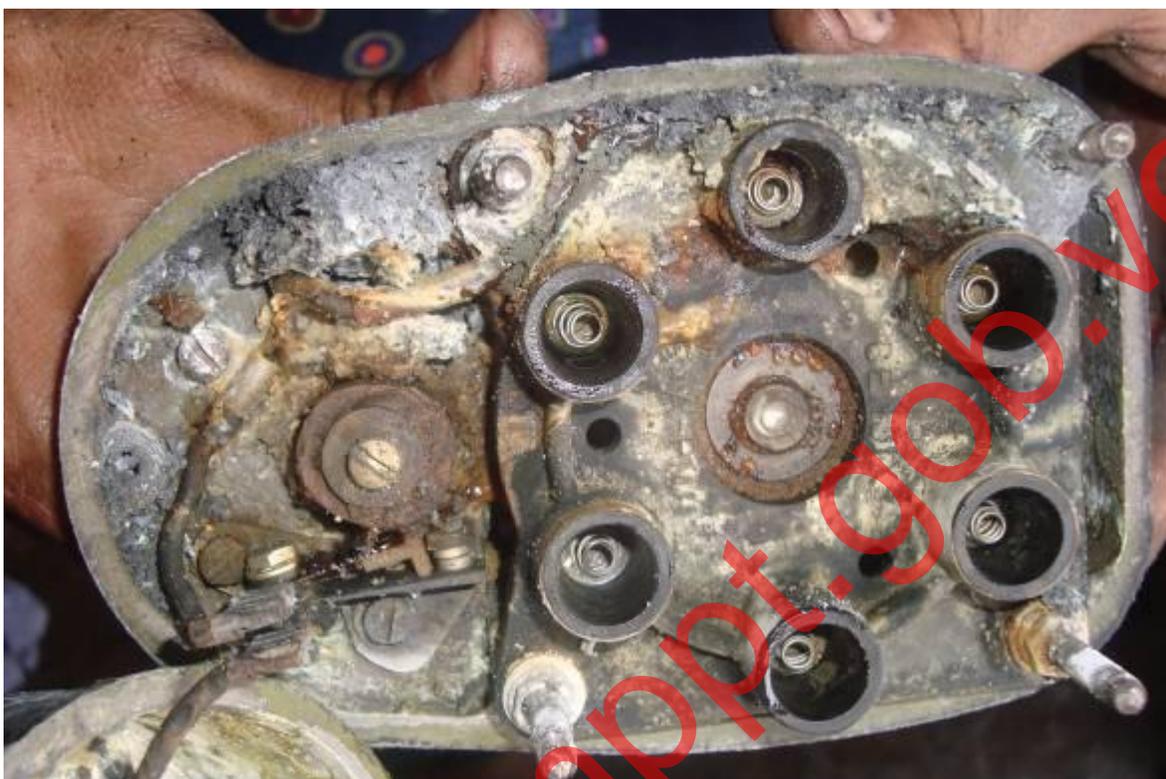
Se pudo constatar que se producía la compresión en los cilindros que fue posible verificar.

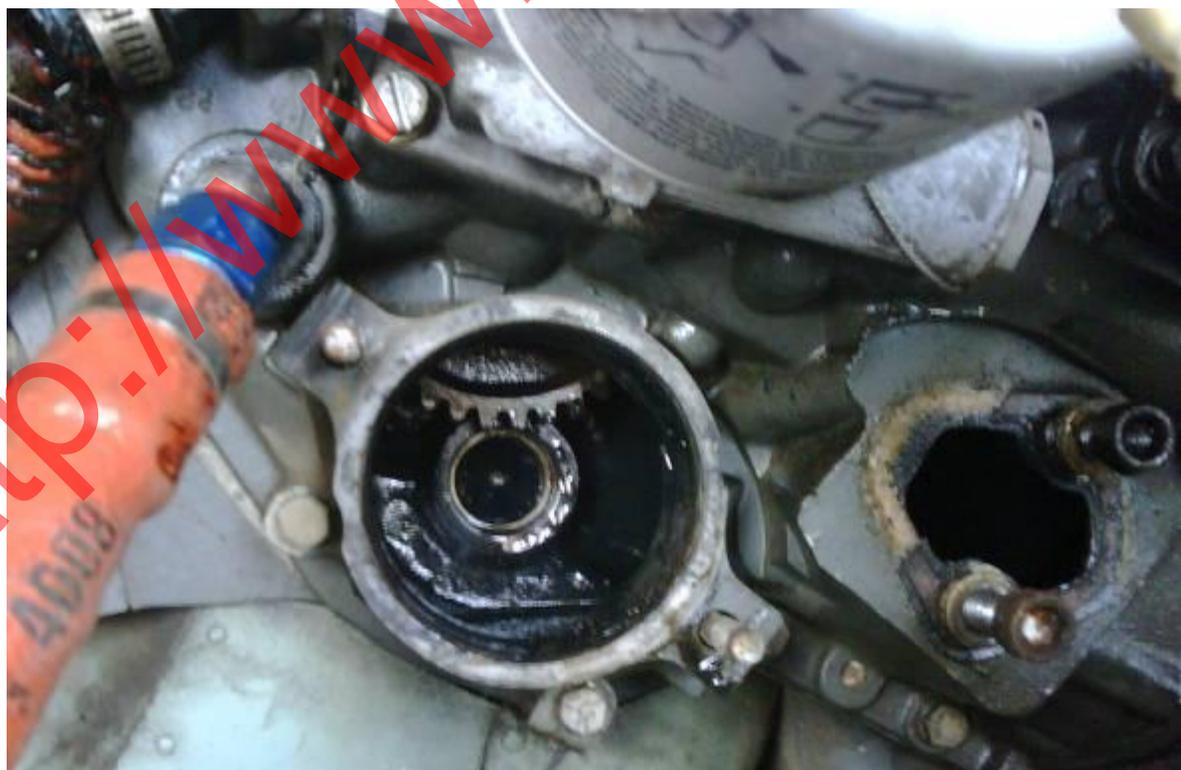
No fue posible establecer la operatividad de los magnetos para el momento de su desensamble, en razón del deterioro producido por la acción de la sal contenida en el agua de mar.

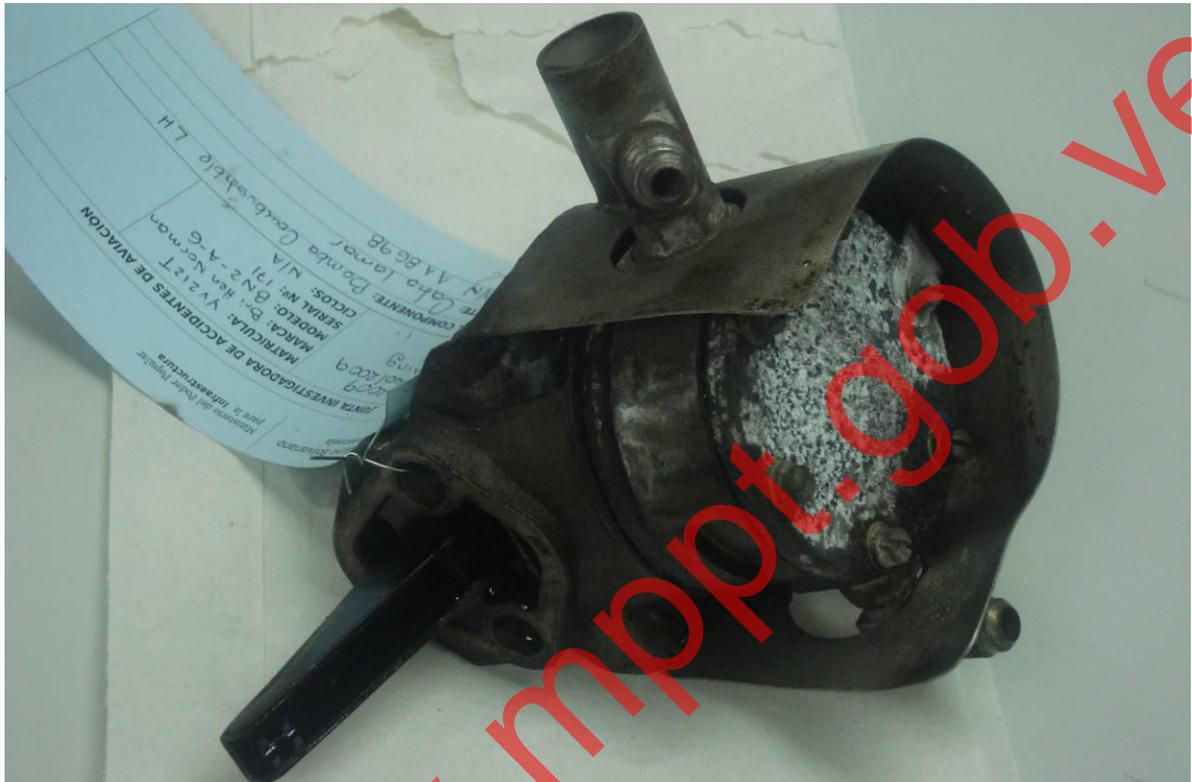
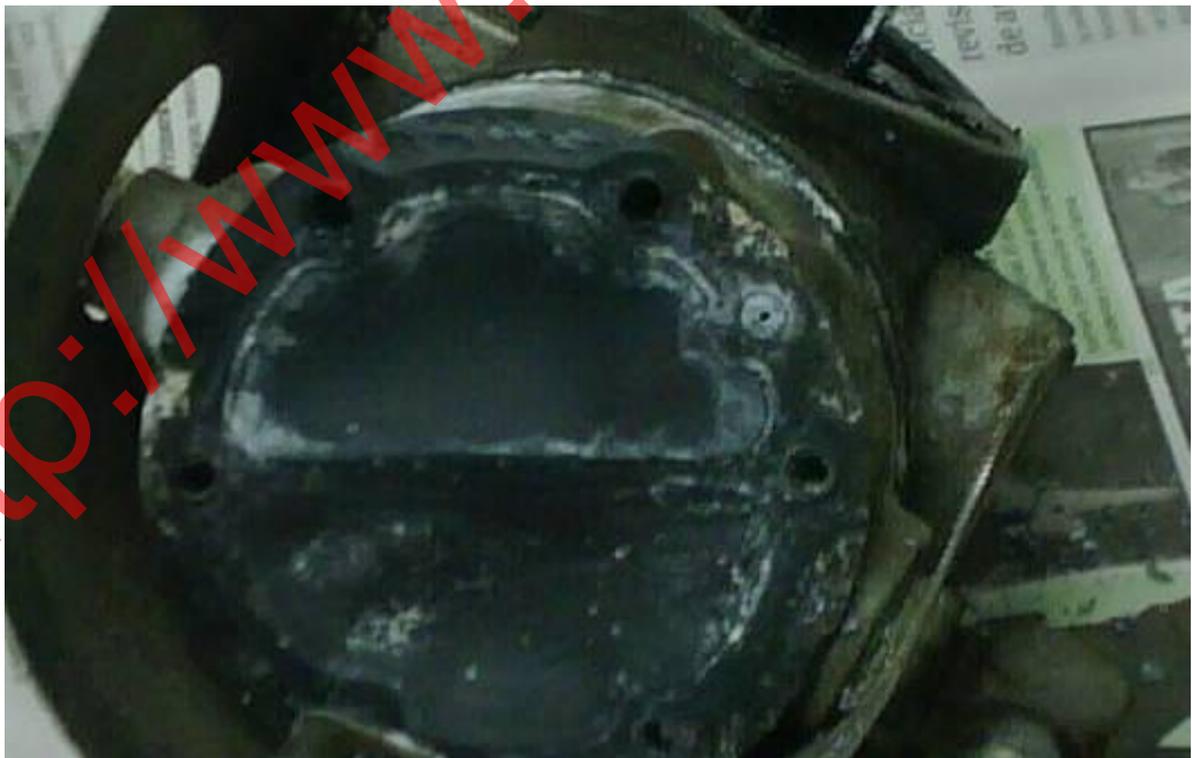
La verificación de las bombas de combustible se circunscribió a su integridad y al estado de operatividad del diafragma de las mismas
