INFORME FINAL

EXPEDIENTE 006/2009

AERONAVE MARCA PIPER,

MODELO PA-34-220T, MATRÍCULA YV2492

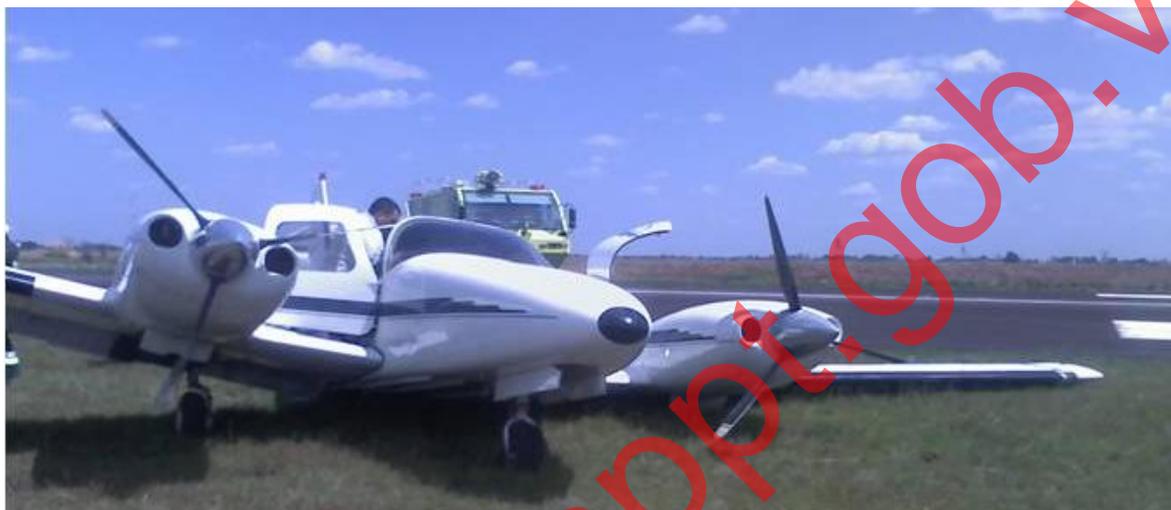
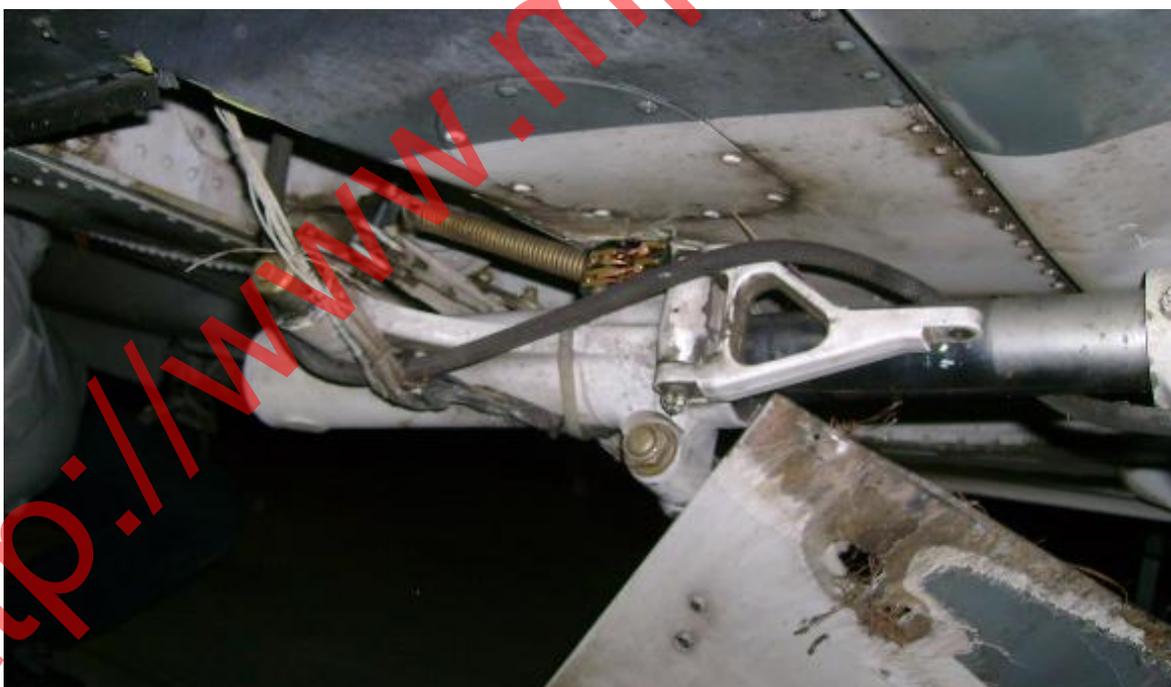
Luego del aterrizaje sin el tren izquierdo desplegado, la aeronave finalmente se deslizó fuera de la pista, hacia el lado izquierdo de la misma, por efecto de la inercia y por la ausencia del tren principal de ese lado, deteniéndose con orientación oeste.

El daño sustantivo ocurrió por el roce, arrastre y apoyo sobre el terreno, lo que provocó el colapso hacia la parte trasera del tren principal izquierdo, dobléz en la punta de una de las palas de la hélice y en la sección del flap adyacente a la estructura principal de la aeronave.

Adicionalmente, la compuerta del tren principal izquierdo y el tubo pitot del mismo lado se desprendieron.

La aeronave quedó orientada diagonalmente a la trayectoria inicial, aproximadamente a 300 m del umbral 04 y cerca de 8 m del borde izquierdo de la pista.

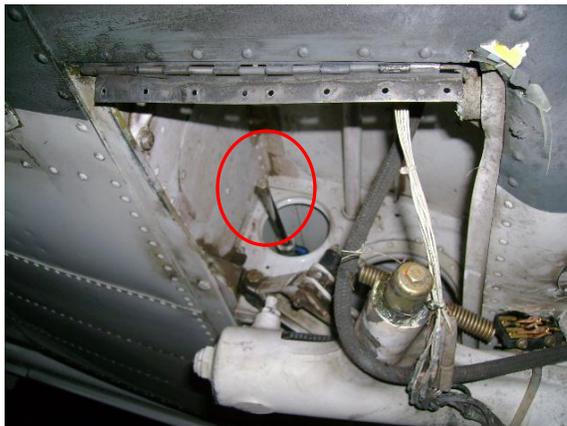
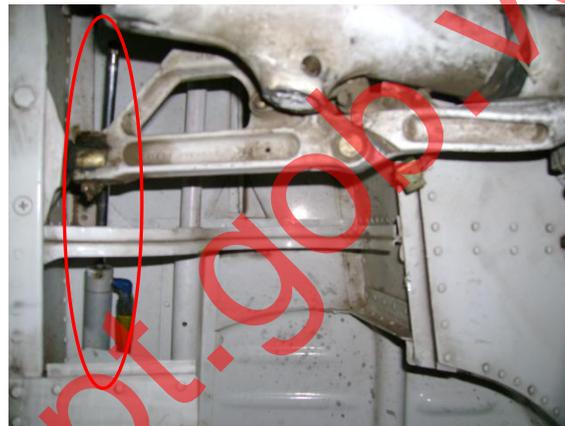
Detalle del actuador del tren

Se realizó una inspección visual más detallada al sistema de tren de aterrizaje, una vez que fue colocado en gatos. Se pudo verificar en esta inspección, la rotura del terminal con rodamiento (“rótula”) del actuador del tren principal izquierdo

La inspección posterior al accidente, permitió evidenciar la fractura del extremo de fijación y pivote del actuador hidráulico del tren, razón por la cual permaneció parcialmente retraído al momento del accionamiento del sistema.

La Junta Investigadora de Accidentes de Aviación Civil, determina que la causa del accidente se debió a una falla en el mecanismo de extensión de la pata izquierda del tren de aterrizaje (rotura del terminal con rodamiento (“rótula”) del actuador del tren principal izquierdo) que impidió que se desplegara en su totalidad, por lo que es posible establecer el **Factor Material** como factor causal del accidente.

006/2009OMA1.- Extremar las medidas de inspección y/o verificación de los componentes del sistema de aterrizaje, durante los períodos correspondientes a la aplicación de los servicios de mantenimiento/reglaje, que permitan una detección y corrección anticipada de situaciones similares.
