# INFORME FINAL

*EXPEDIENTE 021/2008*

## ACCIDENTE AÉREO

AERONAVE MARCA **BEECHCRAFT**, MODELO **E55**

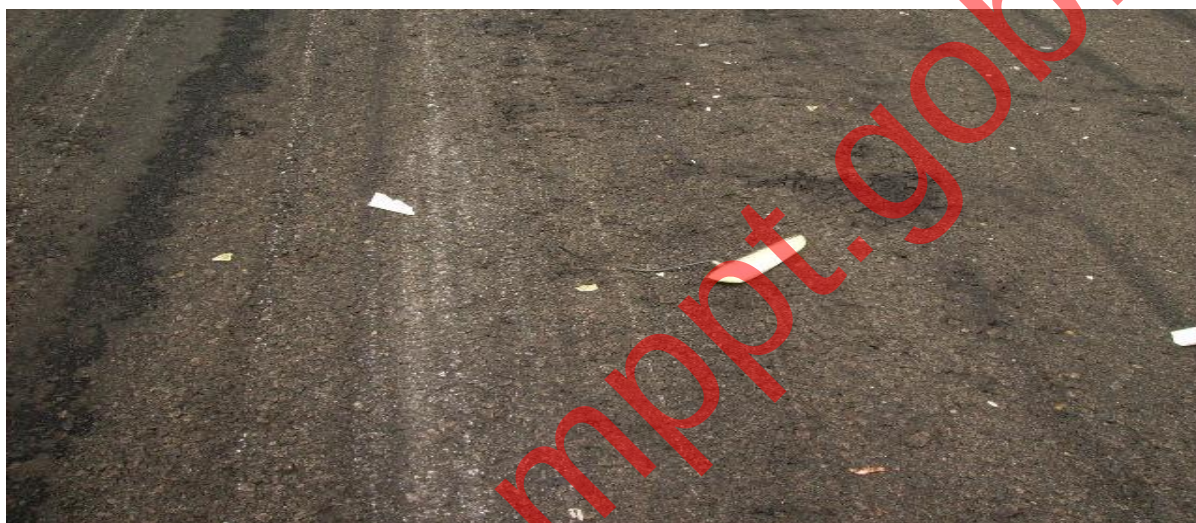
En el terreno había huellas indicadoras que la aeronave se trasladó longitudinalmente tras el impacto; los restos de antenas y otros, estaban distribuidos en una longitud de aproximadamente 200 m, en la misma dirección de la aeronave lo que indica que ésta tenía velocidad horizontal principalmente, corroborado por las marcas de las hélices en el pavimento.

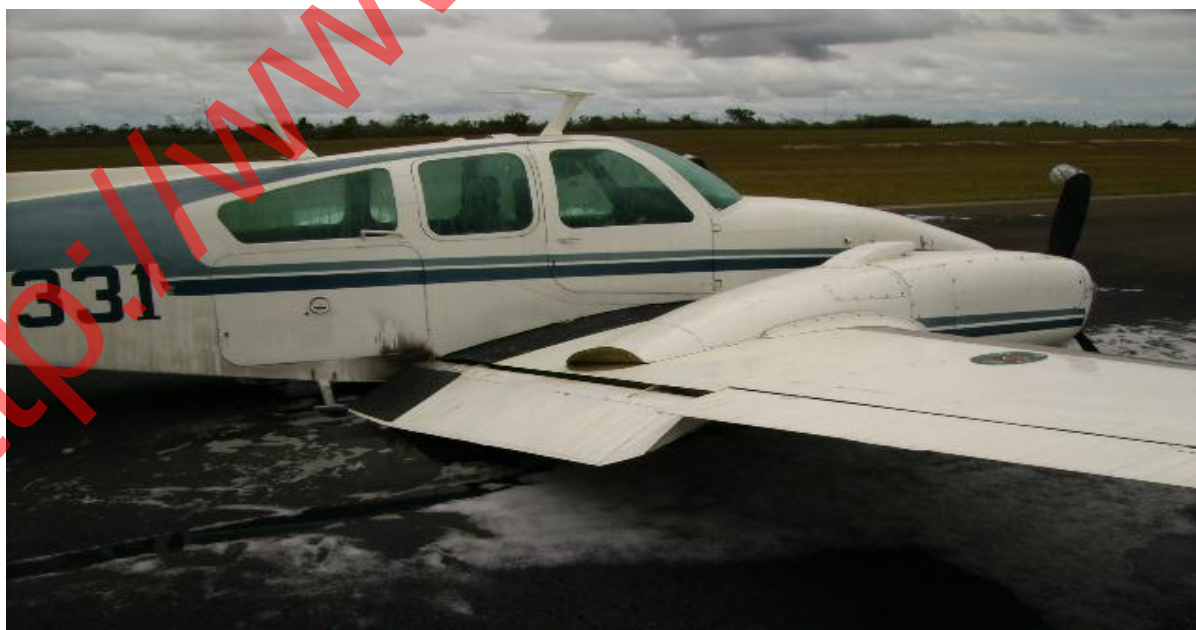
**Hélices:** Sufrieron dobleces en forma de rizo hacia la parte interior, como consecuencia del roce continuado contra el pavimento, indicando una velocidad relativa de la aeronave, mayor que la de las hélices para el momento del contacto con el terreno. (Daños mayores)

**Flaps:** Como consecuencia de encontrarse configurada para efectuar un aterrizaje normal, para el momento del accidente la aeronave presentaba los flaps desplegados en su totalidad (35°), produciéndose arrugas y dobleces en la parte interna. (Daños mayores)

La parte más dañada, resultado del roce durante el desplazamiento, fue la parte inferior del fuselaje, la superficie inferior de los flaps, y las palas de las hélices de ambos motores, presentando estas últimas, dobleces con rizo hacia la parte interna.

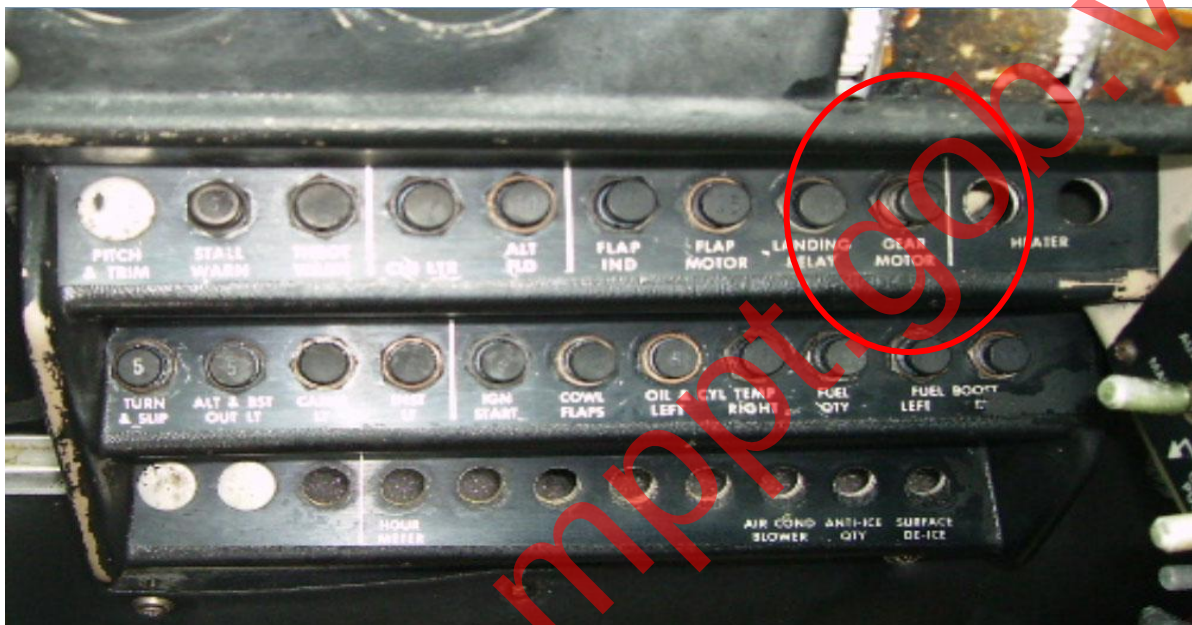
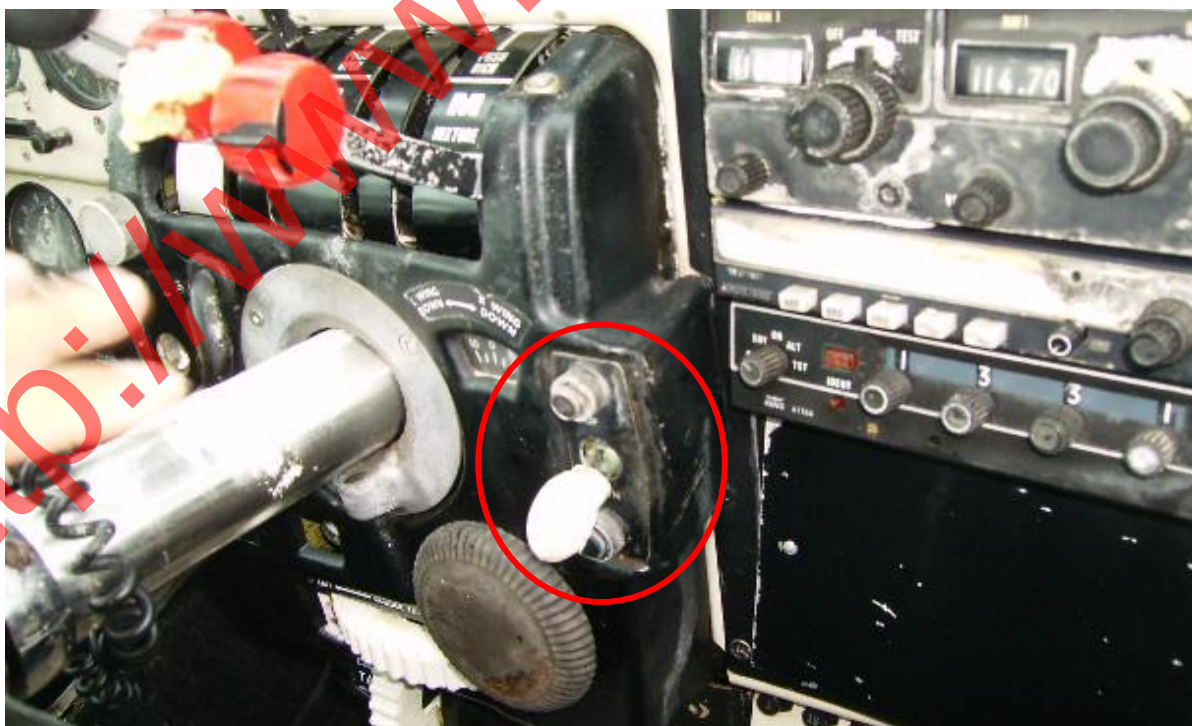
Durante la inspección inicial de la aeronave, se verificó que el rompe circuito correspondiente al motor del tren de aterrizaje se encontraba “saltado” (abierto el circuito) y se había accionado el interruptor de control del tren de aterrizaje. Debe resaltarse que este interruptor tiene traba de seguridad, por lo que es necesario un movimiento combinado de halado y cambio de posición, para lograr su accionamiento.

Dado el historial de fallas que presentó el sistema de aterrizaje, es posible que el rompe-circuito del motor del tren de aterrizaje (Landing Gear Motor C/B) haya “saltado”, en algún momento anterior a los procedimientos de aterrizaje o como consecuencia del accionamiento del interruptor de control del tren de aterrizaje, de manera imperceptible para el piloto, por la exigencia de corriente al sistema.

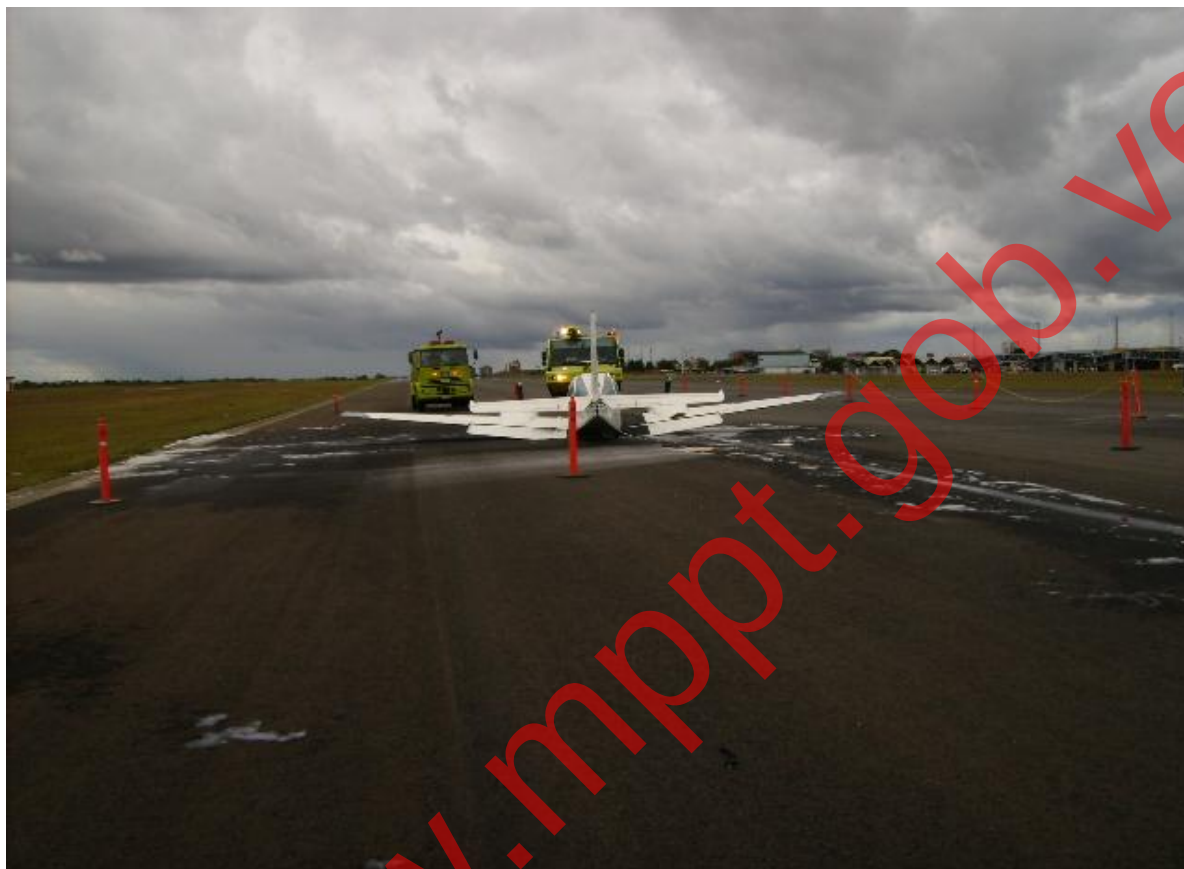
aeronave quedó orientada en el sentido que traía, según su trayectoria inicial, aproximadamente a 700 m del umbral 07 y cerca de 30 m del borde derecho de la pista.

Se puede apreciar en la gráfica, la ubicación de la aeronave después del accidente.

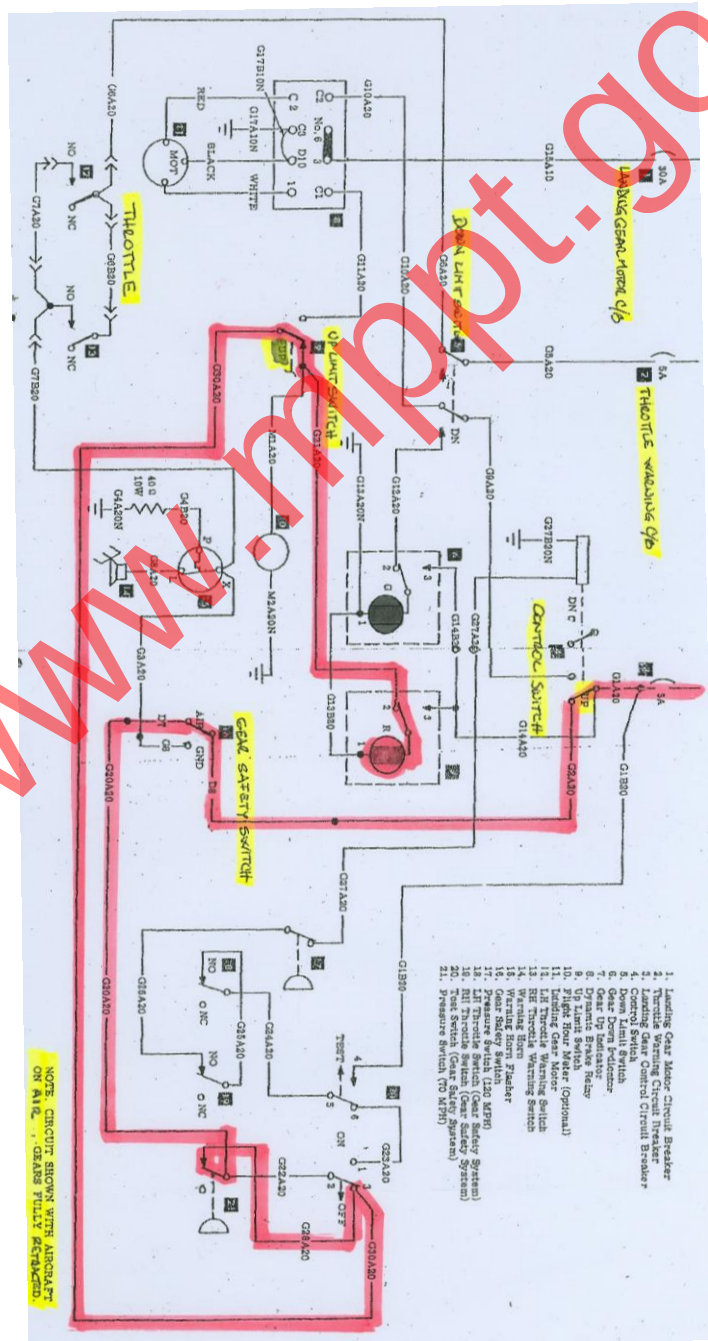
Para el momento en que se recabaron las evidencias de las condiciones en las cuales se encontró la aeronave, se constató que el rompe-circuito del motor del tren de aterrizaje (Landing Gear Motor C/B) se encontraba “saltado” y el interruptor de control del tren de aterrizaje, “palanca del tren”, se encontraba en la posición abajo (Gear Down).
