INFORME FINAL

EXPEDIENTE 073/2008

INCIDENTE AÉREO

AERONAVE MARCA: CESSNA, MODELO: 172

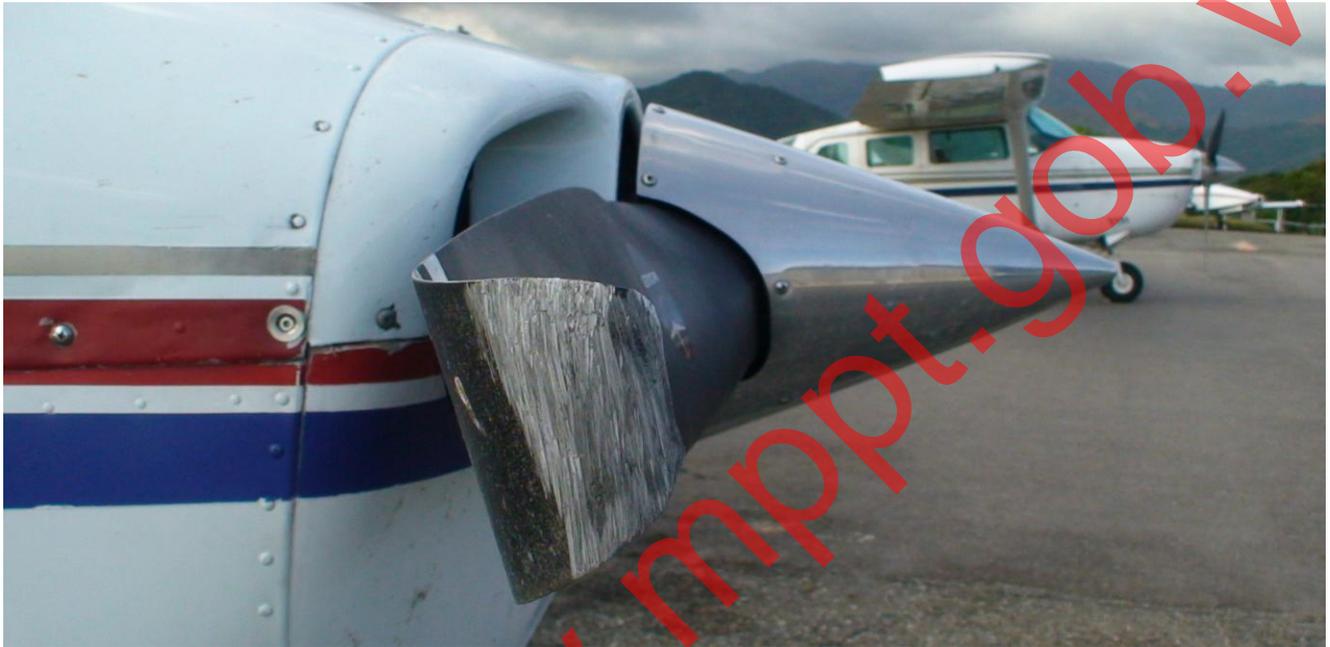
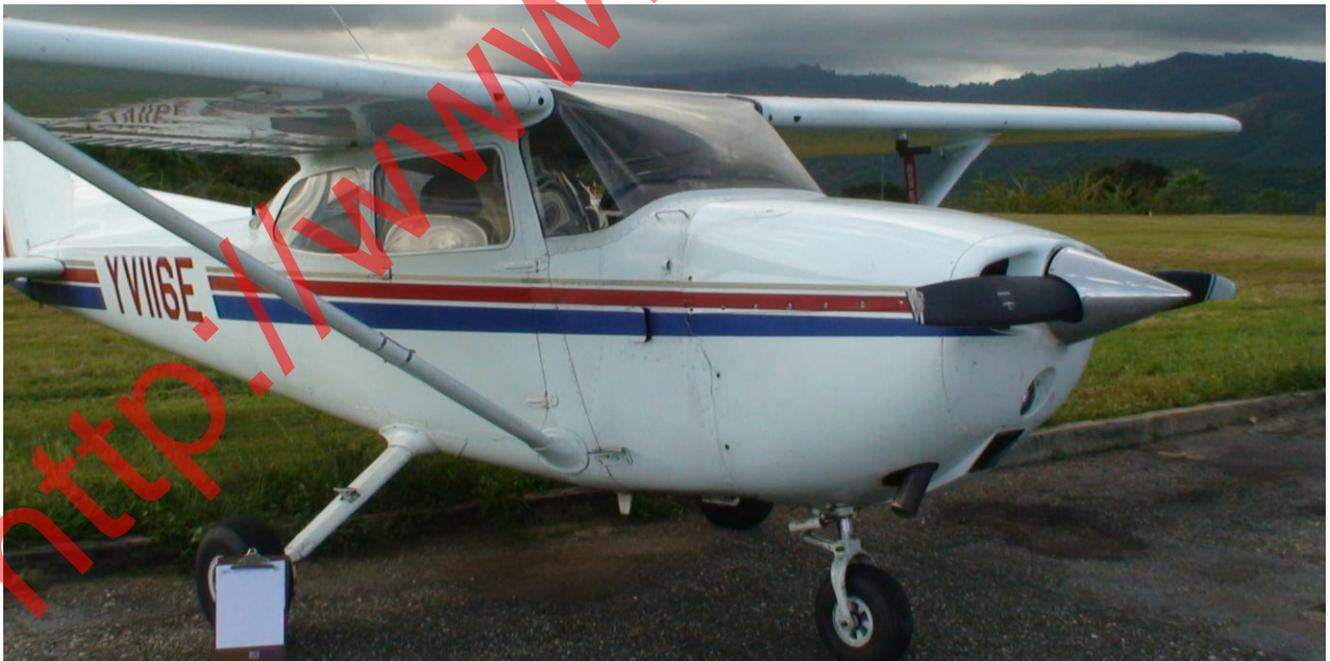
Daños en la punta de ambas palas de la hélice.

A continuación se incluyen fotografías de la aeronave donde se aprecian los daños.

Como se describió en el aparte 1.3, los daños apreciables se limitan a los sufridos por las palas de la hélice, dobladas en su punta hacia adelante debido al impacto con la acera, producido a su vez por la compresión del amortiguador del tren de nariz al impactar con la acera y la potencia que en el momento se ejercía por el motor en marcha.

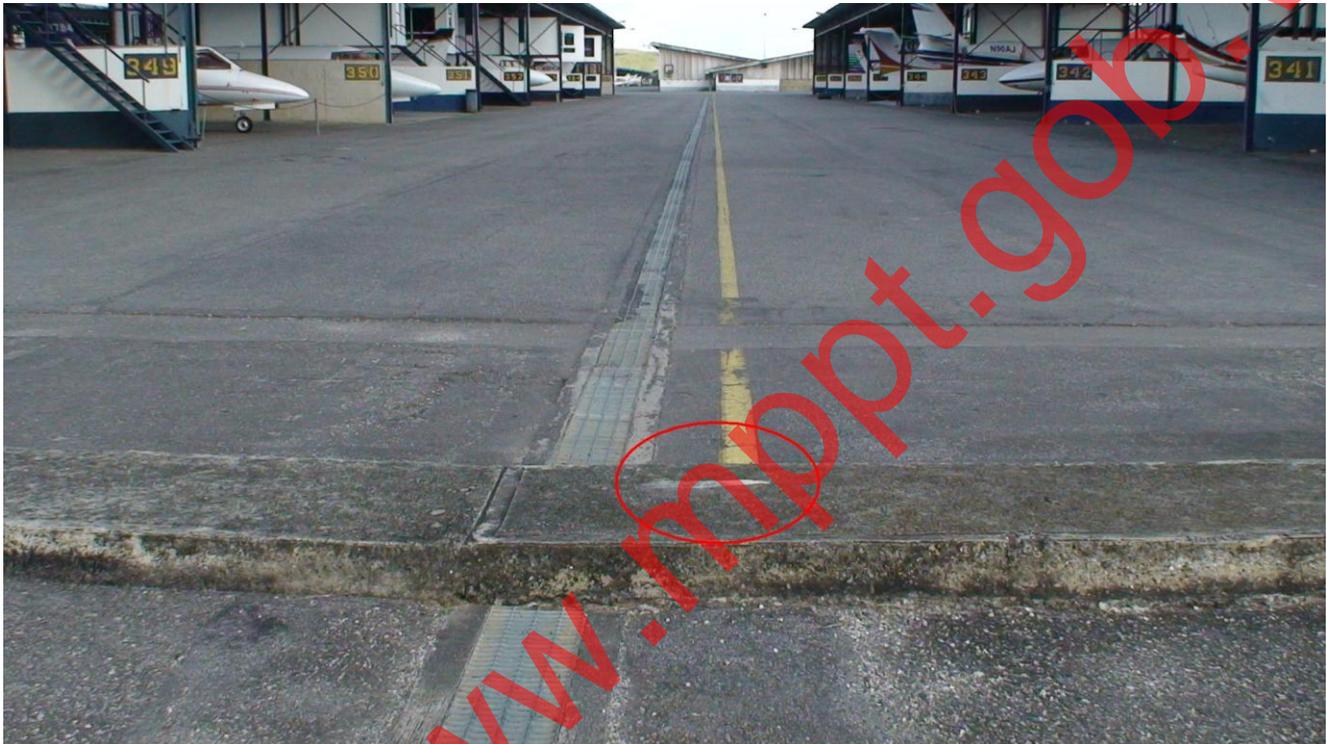
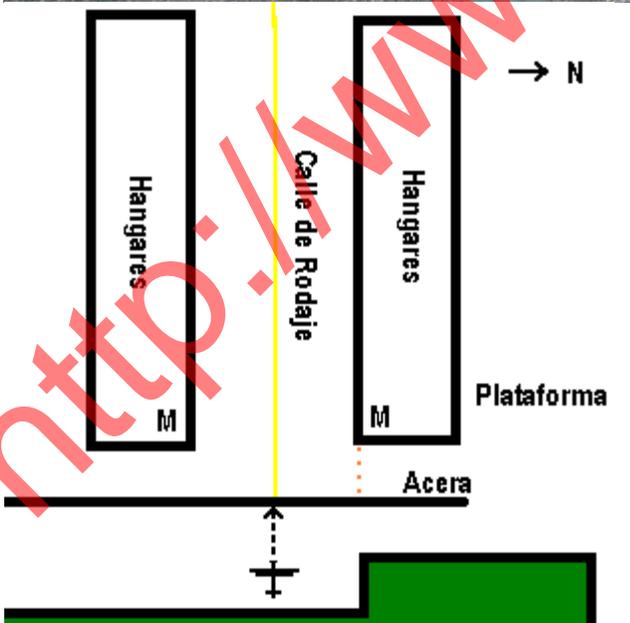
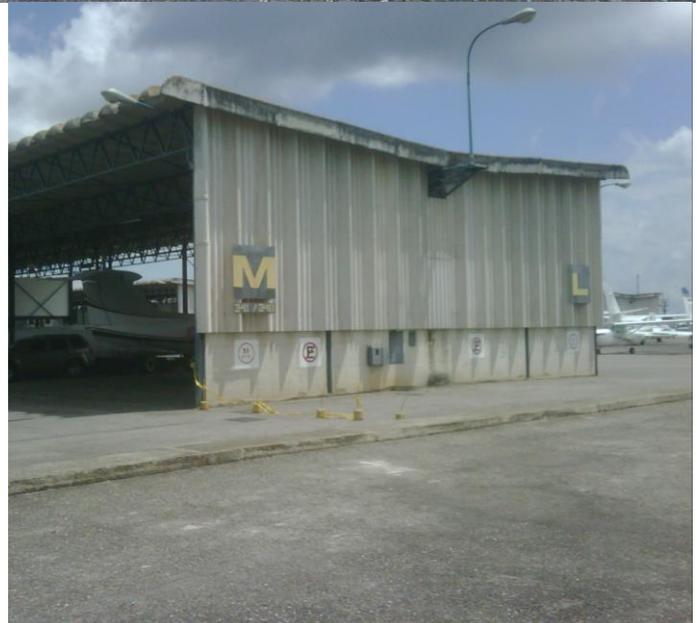
A unos diez metros de haber iniciado el movimiento, la rueda de nariz impactó contra la acera que limita el área donde se encontraba la aeronave. El impulso del avance provocó la compresión del amortiguador del tren de nariz, haciendo que las puntas de las palas de la hélice impactaran contra la acera, causando daños a las mismas.

A continuación se aprecia en la foto la vista frente a la aeronave y el sitio del impacto de la hélice en la acera.

El piloto no se percató de las condiciones del área donde se encontraba estacionada la aeronave, como la existencia de una acera al frente, así como la única vía de acceso a la zona. Este descuido por parte del piloto puede ser atribuido a factores distractores internos o externos a la persona, así como a la falta de demarcación de obstáculos o delimitación del área de estacionamiento.

Factor Causal Contribuyente: Falta de señalización y demarcación del área de parqueo.

Colocar las demarcaciones y señalización correcta de las áreas de estacionamiento de aeronaves, especialmente la situada frente a la fila de hangares M, de acuerdo con lo establecido en la RAV14 y Anexo 14 de la OACI.
