# INFORME FINAL

*EXPEDIENTE 065/2008*

## **INCIDENTE AÉREO**

**AERONAVE MARCA: CESSNA, MODELO: 172-N**

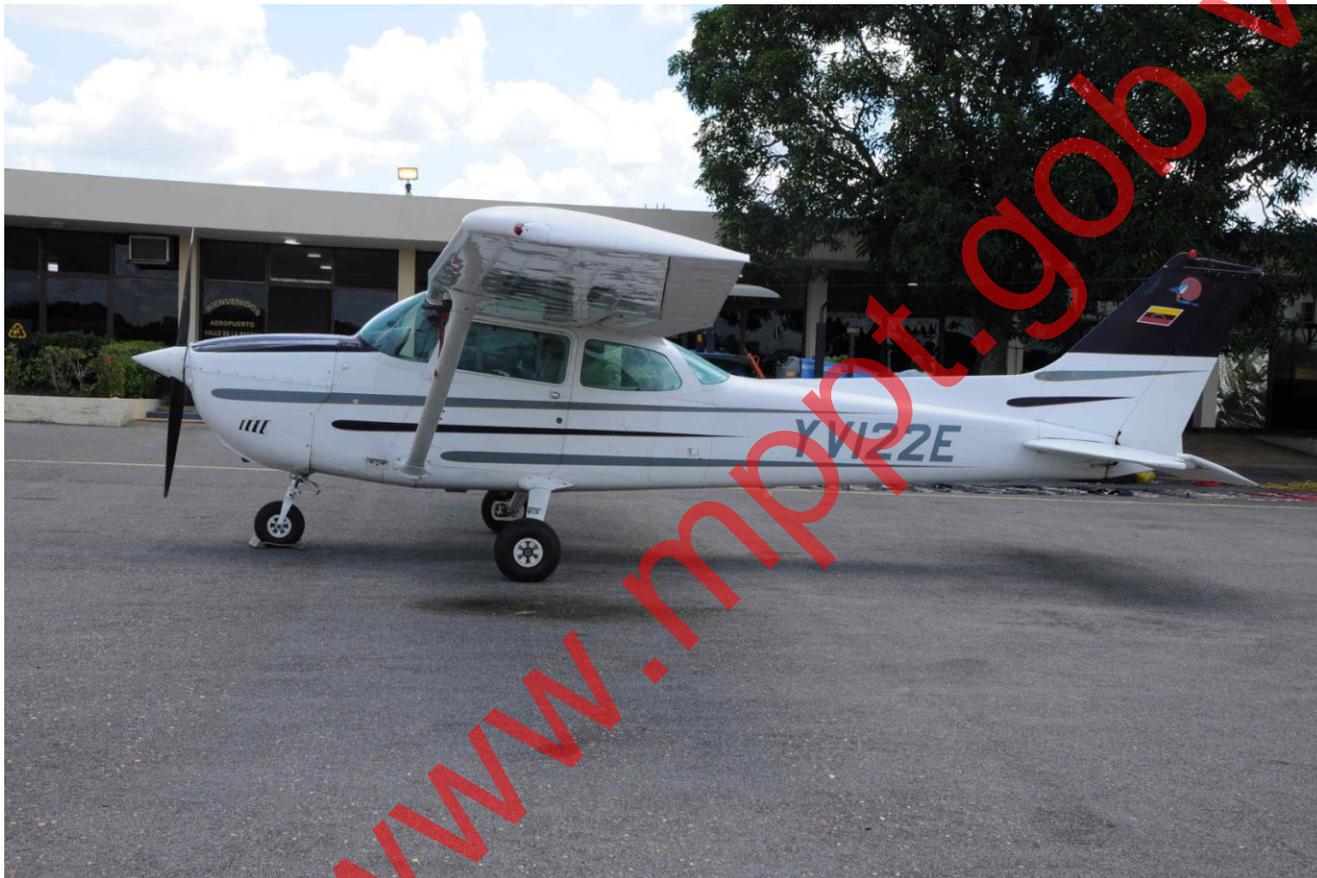
Ningún daño aparente.

A continuación se incluye la fotografía de la aeronave al momento de la investigación:
