# INFORME FINAL

*EXPEDIENTE 022/2008*

## **ACCIDENTE AÉREO**

**AERONAVE MARCA CESSNA, MODELO C-182P**

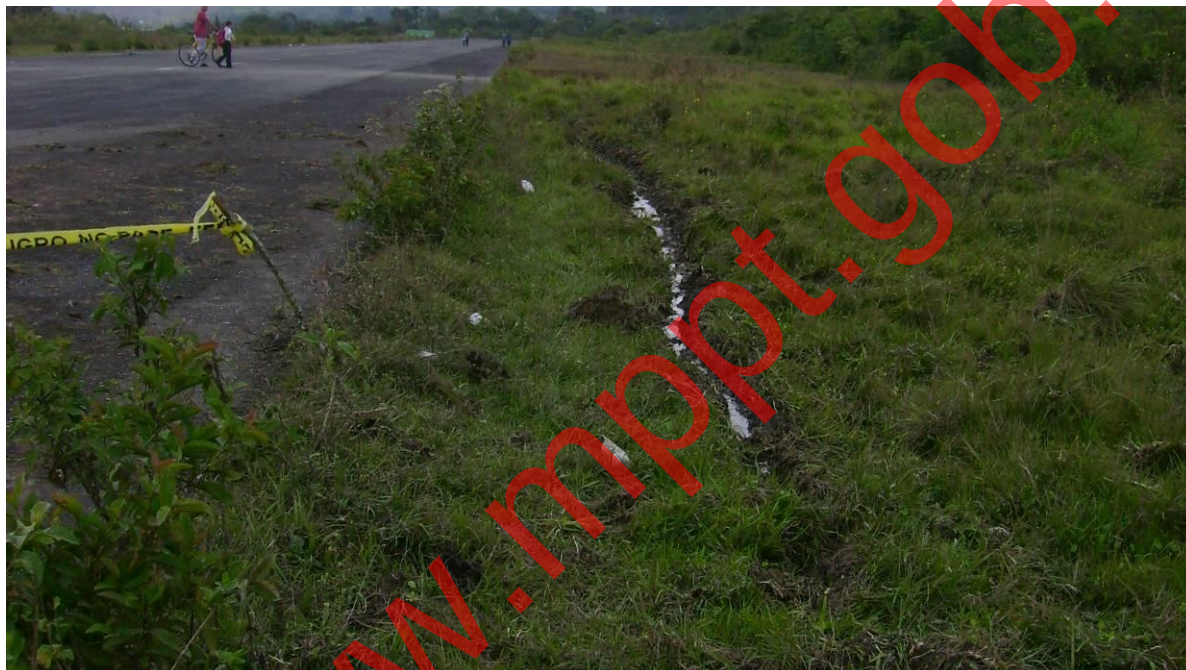
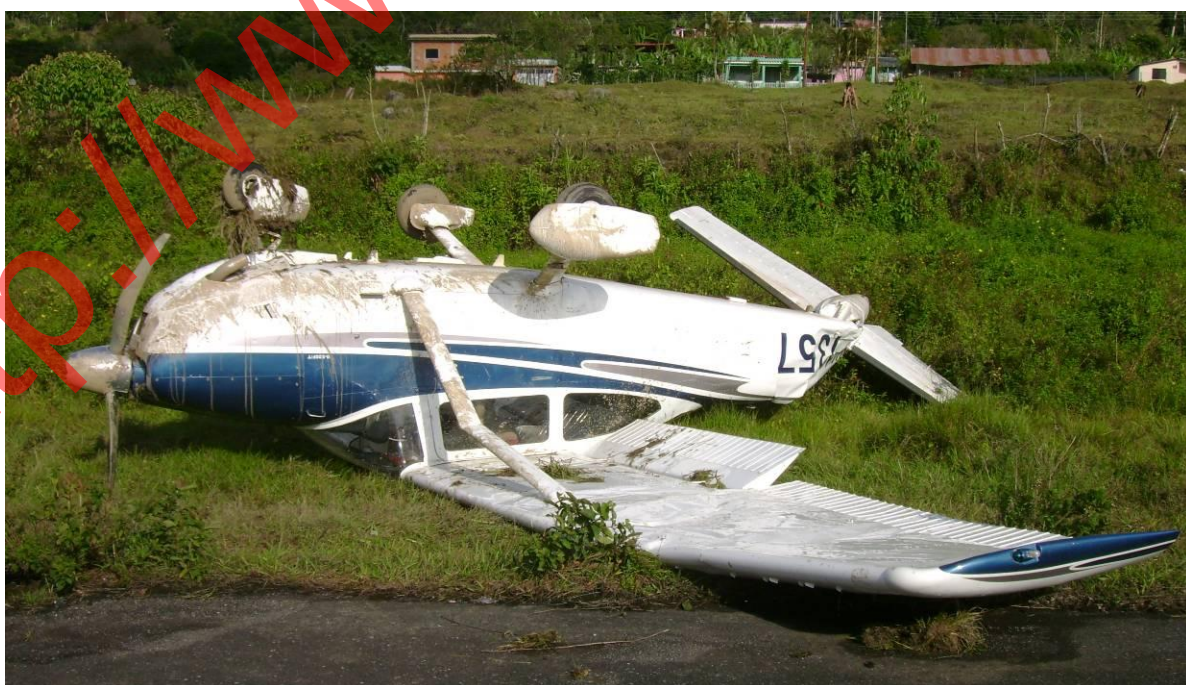
El accidente se produce en la fase de frenado, posterior al aterrizaje, por hundimiento del tren principal del lado izquierdo y del tren de nariz en el terreno de la franja de pista, humedecido por acción de lluvia en horas tempranas, en razón de su salida parcial de la pista, que para ese momento presentaba humedad en la superficie del pavimento.

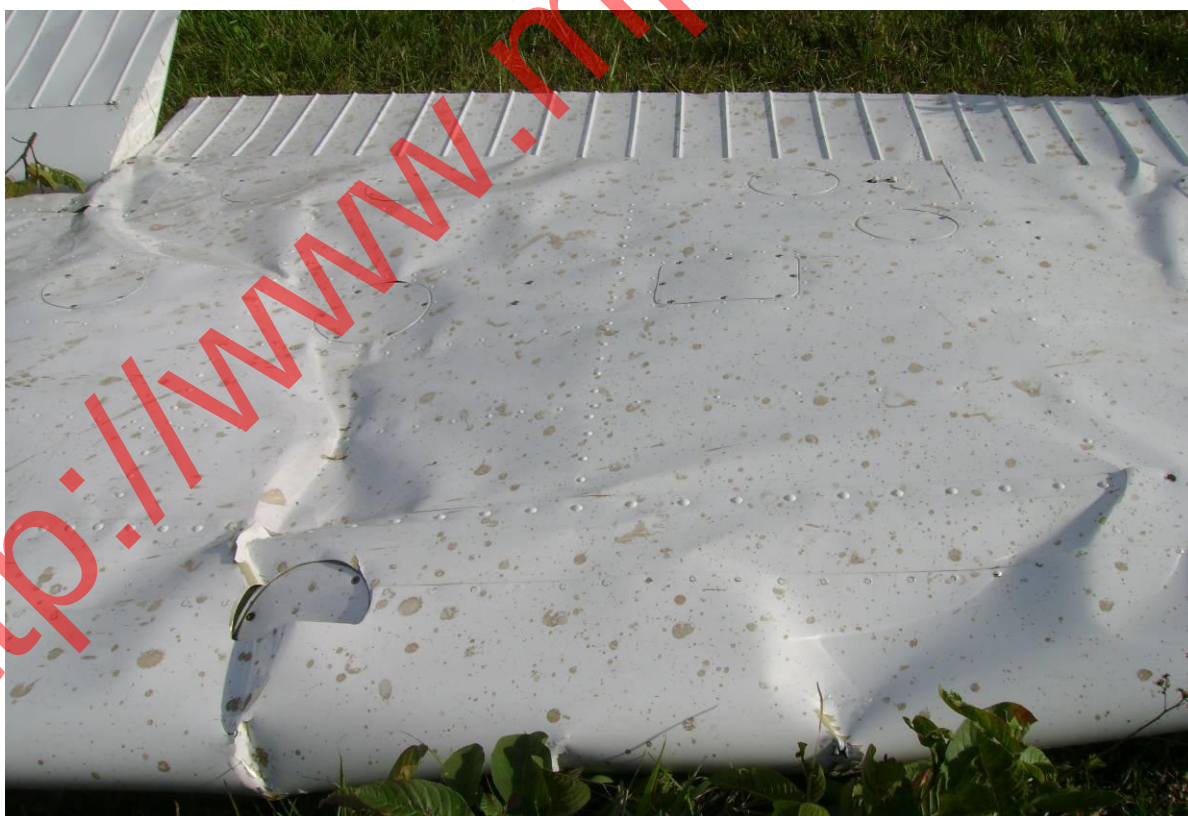
**Planos:** Como consecuencia del pivoteo, por efecto del apoyo de manera brusca de la parte superior de la aeronave contra el terreno irregular, se producen arrugas y dobleces en la parte interna, sin descartar la posibilidad de daños de consideración en la parte superior por efecto del golpe y posterior rozamiento contra el terreno. (Daños mayores)

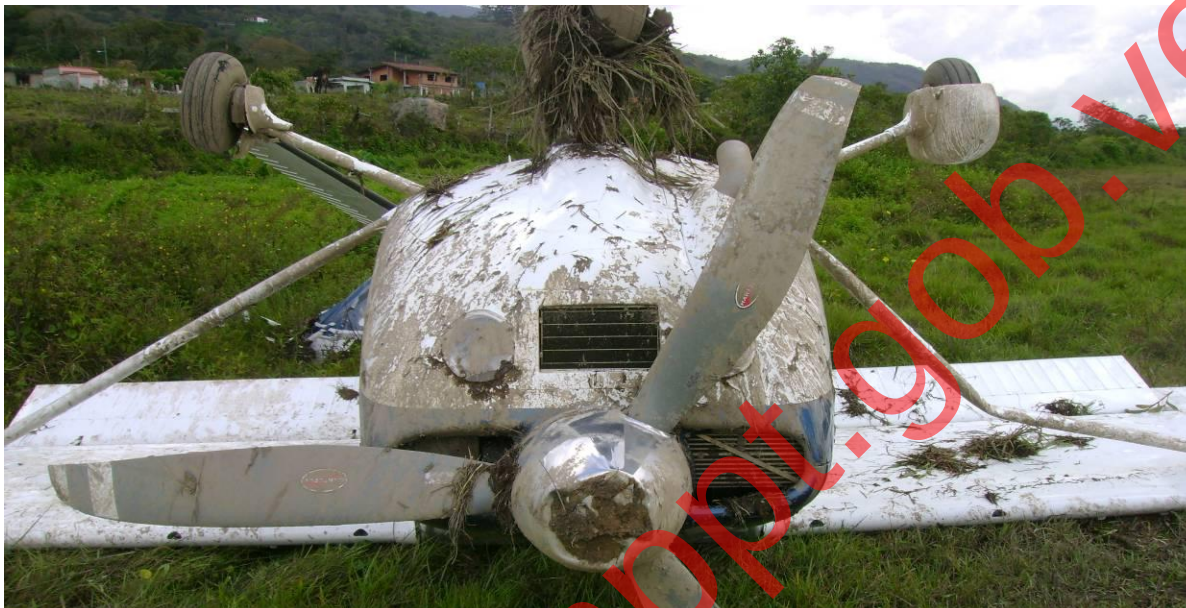
**Capotas del tren de aterrizaje:** Resultaron rotas como consecuencia del golpe y el rozamiento contra el terreno del tren principal izquierdo y del tren de nariz. (Daños mayores)

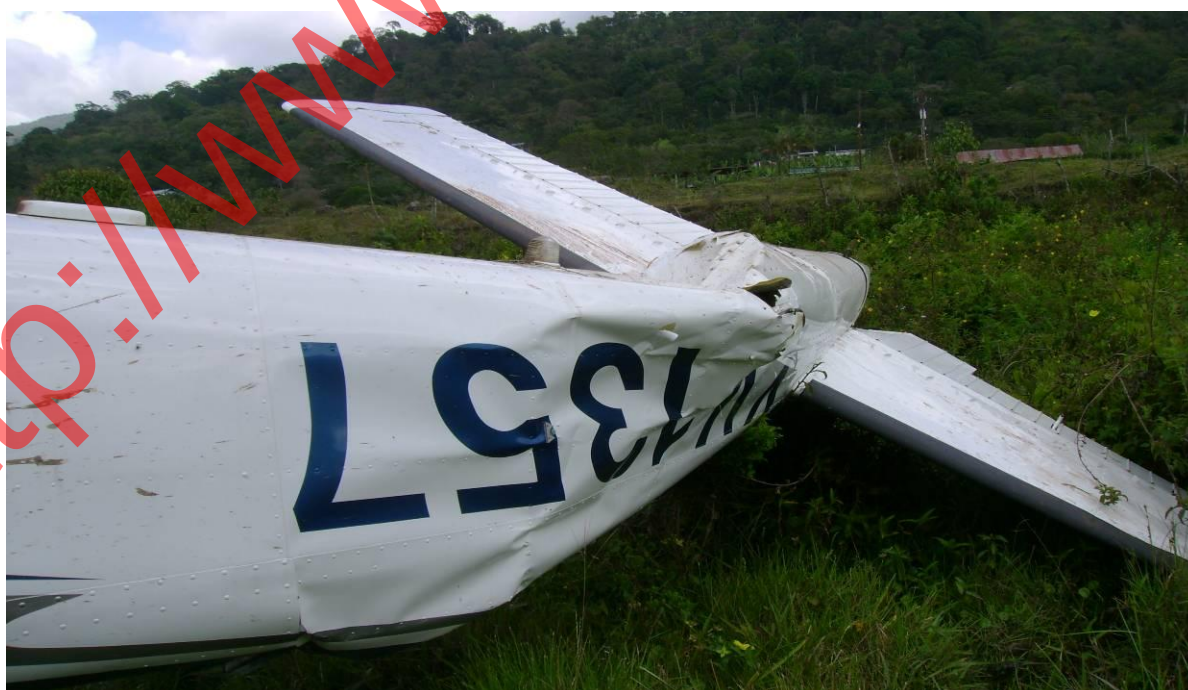
**Estructura:** La parte posterior, cercana al empenaje de cola, resultó con daños de consideración como efecto de la torsión durante el desplazamiento de la aeronave sobre el pavimento, después de haberse hundido en el fango el estabilizador vertical como efecto del pivote. (Daños mayores)

La torsión sufrida por la parte posterior del fuselaje, indica que la aeronave conservaba cierta inercia, luego de pivotar sobre el “spinner” de la hélice, el cual resultó considerablemente abollado.

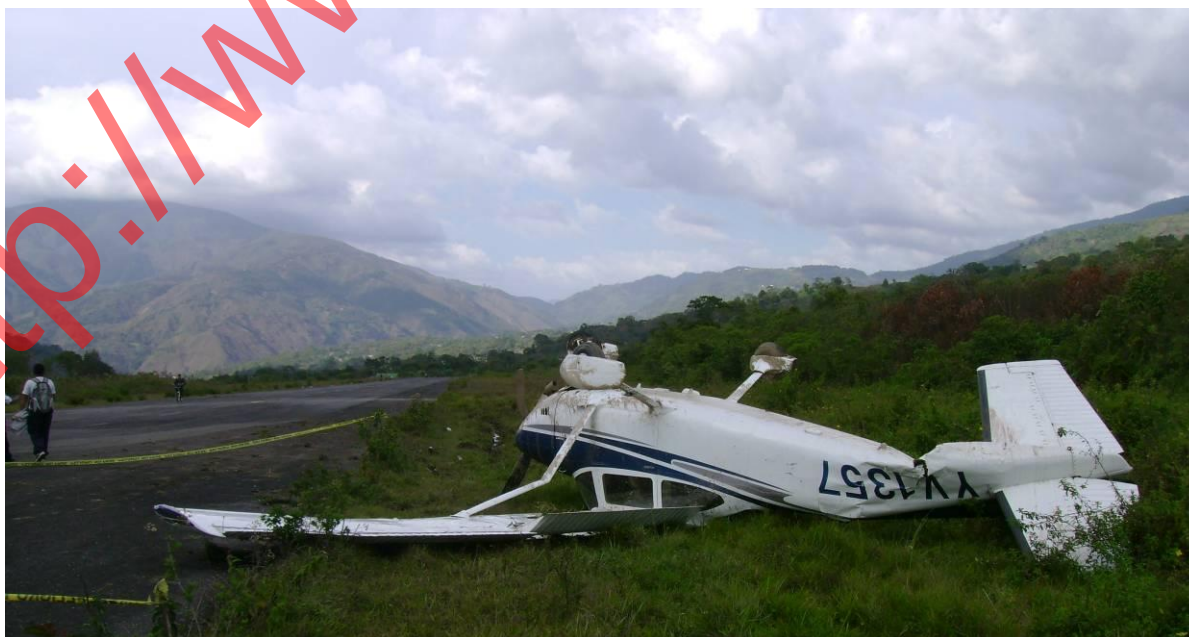
Luego del aterrizaje, deslizamiento y salida hacia el lado izquierdo de la pista, del pivoteo y deslizamiento posterior, la aeronave quedó ubicada fuera de la pista, y el daño sustantivo ocurrió por acción del golpe, el deslizamiento sobre el terreno irregular y la torsión sufrida. La aeronave quedó orientada en sentido contrario al que traía, según su trayectoria inicial, aproximadamente a 500 m del umbral 04 y tan solo la parte final del plano derecho sobre borde izquierdo de la pista.

En el terreno había huellas indicadoras que la aeronave se trasladó longitudinalmente cerca de 50m tras la salida de la pista, y los restos de las capotas de los trenes estaban distribuidos en una longitud de aproximadamente 30 m en la misma dirección de la aeronave, en el terreno aledaño a la parte izquierda de la pista.

Durante la inspección inicial del área del accidente, se verificó la condición ligeramente resbalosa de la pista, observada también al día siguiente.

**022/2008AA1** - La investigación realizada, permitió verificar las condiciones generales de la superficie del pavimento de la pista y sus alrededores, que se considera pudieron ser causante o contribuyentes a la ocurrencia del accidente y que están relacionados directamente con acciones de mantenimiento preventivo, por lo que se recomienda verificar la apropiada ejecución y el adecuado seguimiento de las acciones que contribuyan significativamente al resguardo de la seguridad, en este y otros aeródromos.
