# INFORME FINAL

*EXPEDIENTE 063/2008*

## **ACCIDENTE AÉREO**

**AERONAVE MARCA CESSNA, MODELO C206G**

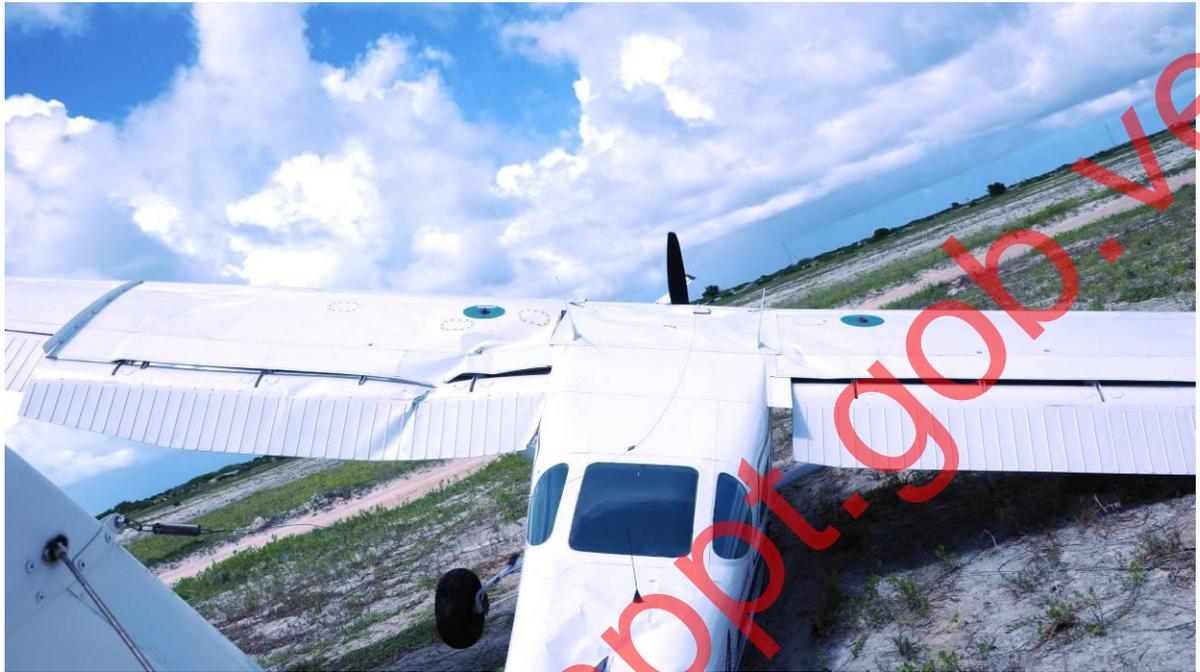
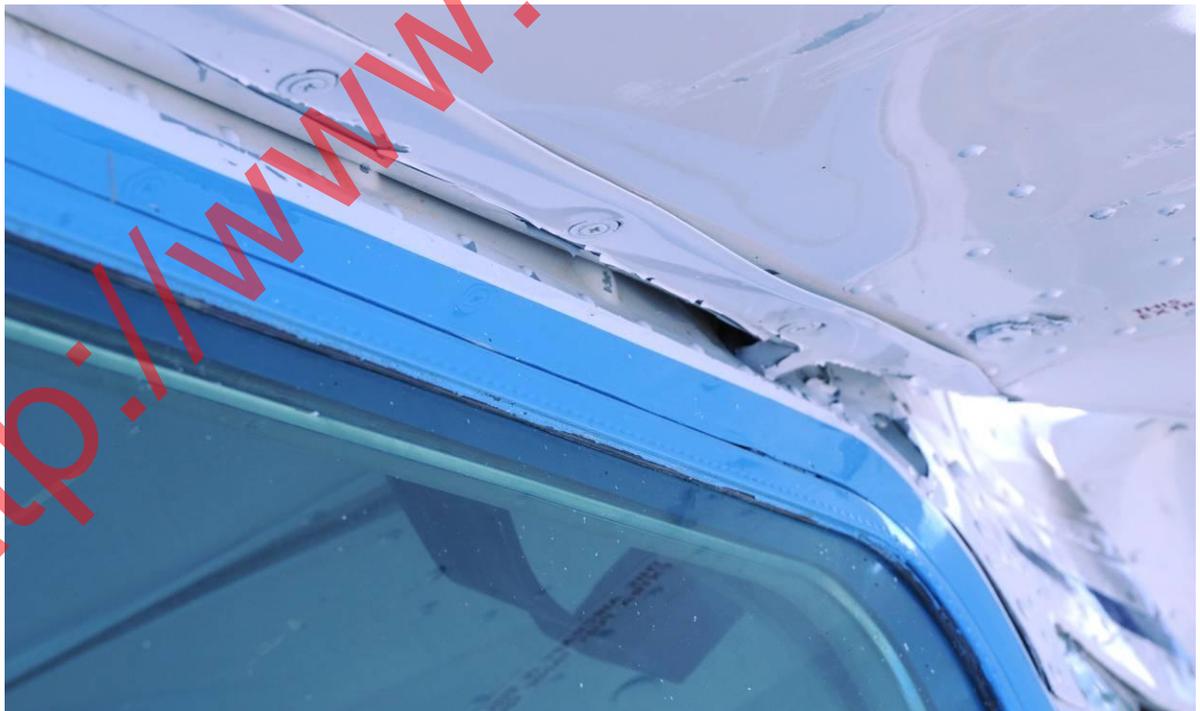
**Flaps:** Como consecuencia de encontrarse configurada para efectuar el aterrizaje, para el momento del accidente la aeronave presentaba los flaps desplegados, produciéndose arrugas y dobleces en las partes interna y externa. (Daños mayores)

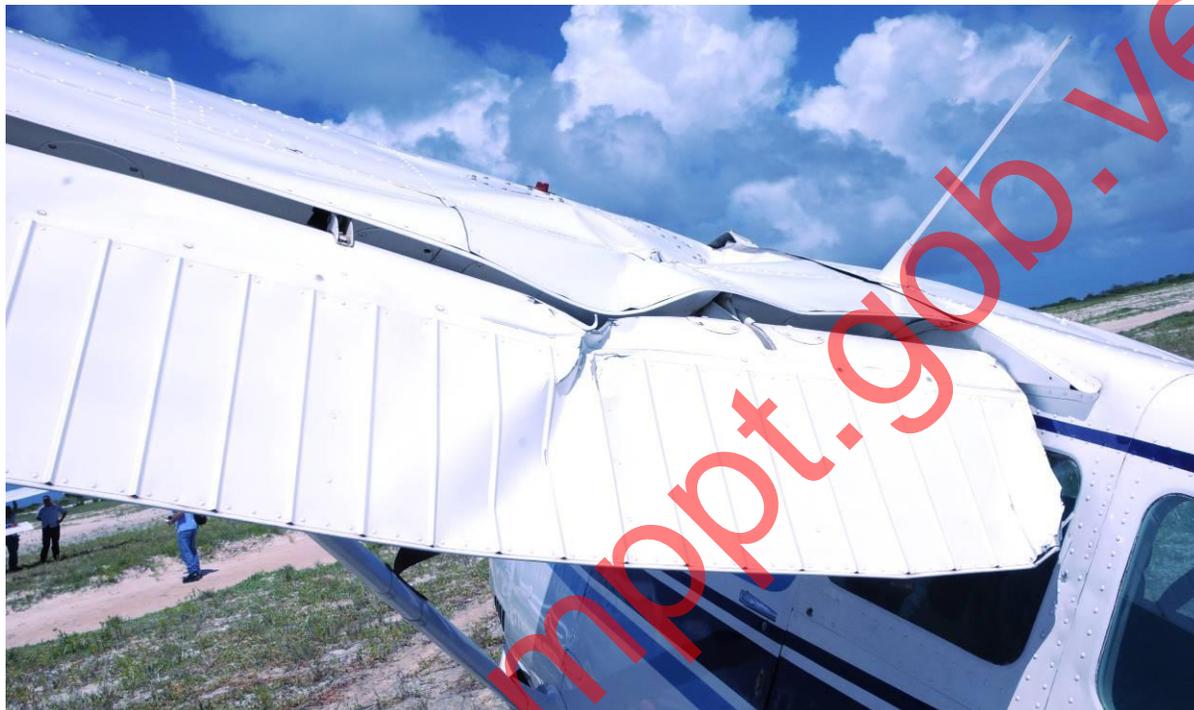
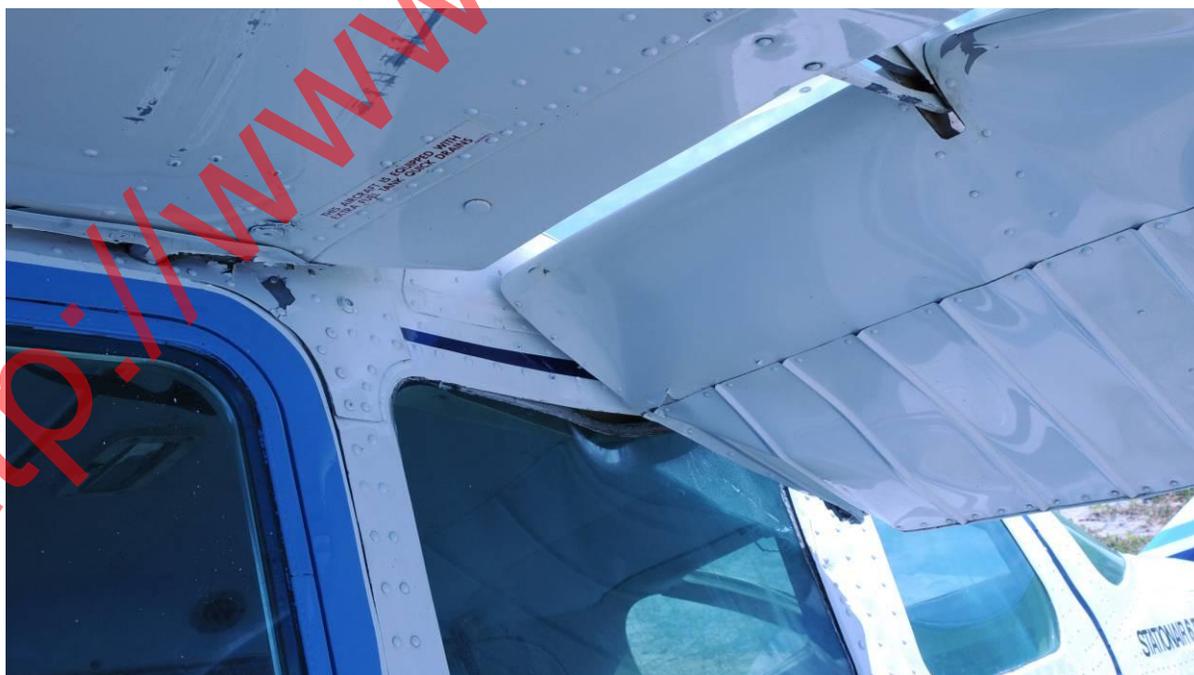
**Estructura:** La parte posterior, cercana al empenaje de cola, resultó con daños de consideración como efecto del impacto contra el terreno y de la torsión sufrida como consecuencia del apoyo del extremo de los planos y del elevador derecho. (Daños mayores)

La torsión sufrida por la parte posterior del fuselaje, indica que se produjo movimientos laterales de la estructura principal del fuselaje, por la acción de los golpes sobre la superficie del terreno, adicional al daño causado por el apoyo del elevador del lado derecho.

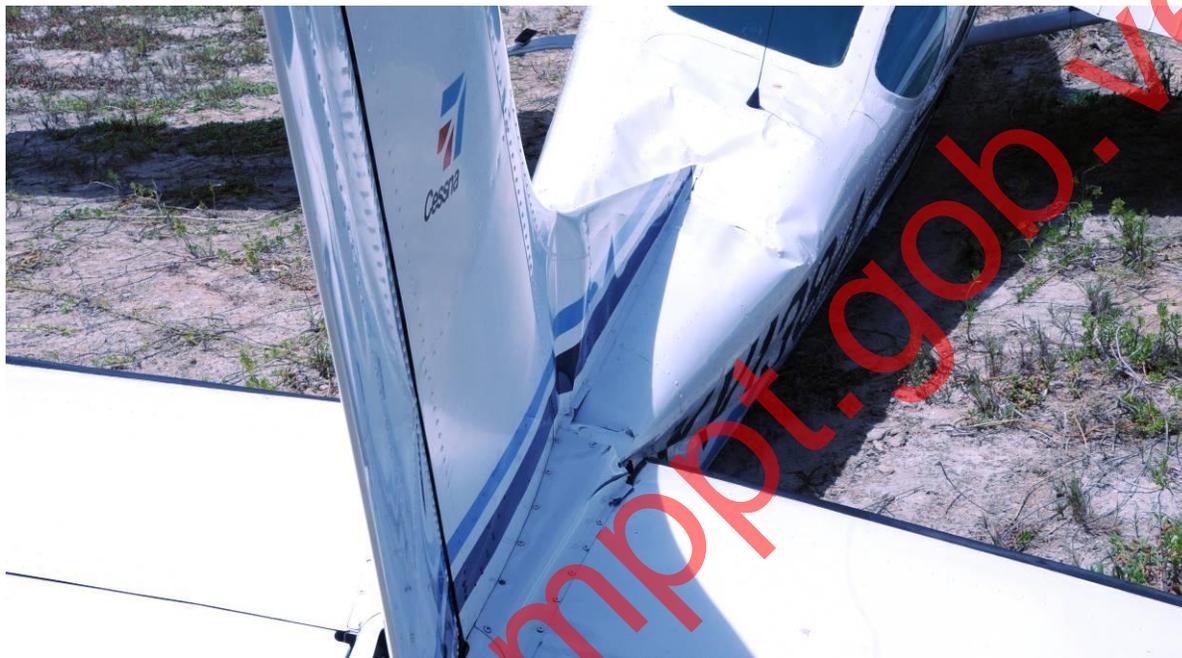
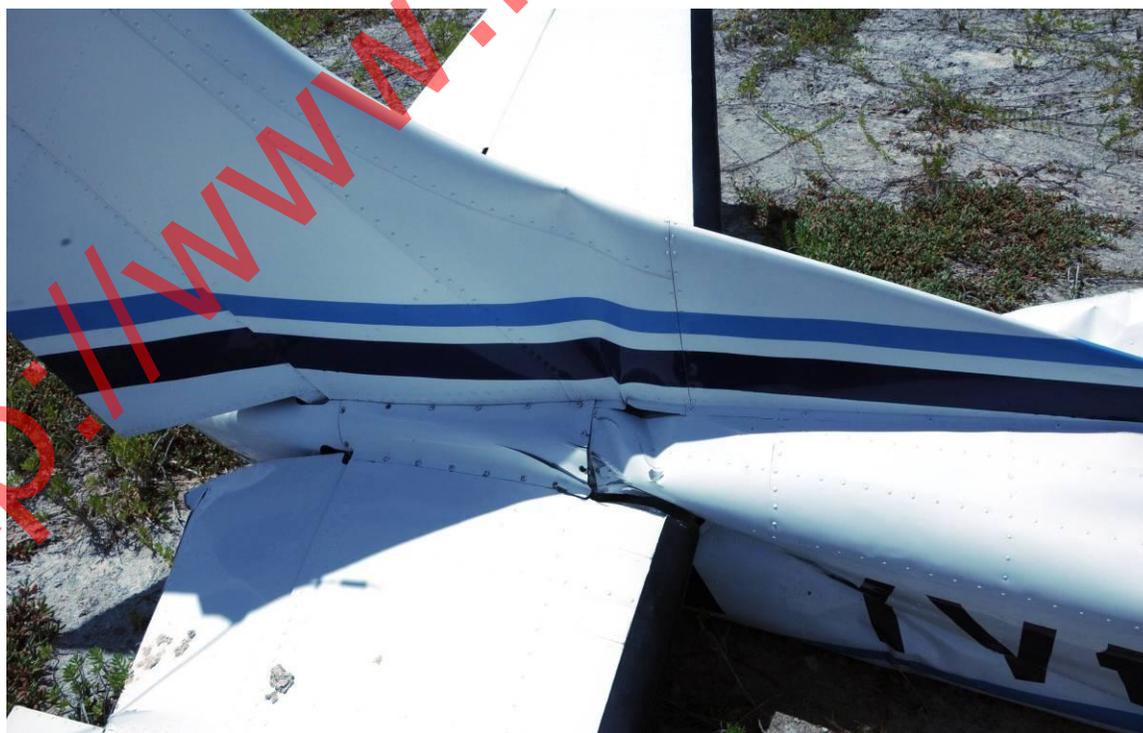
Se produjeron daños adicionales a la estructura del compensador del elevador derecho y del flap del mismo lado, como consecuencia del arrastre posterior para retirarla de la pista.

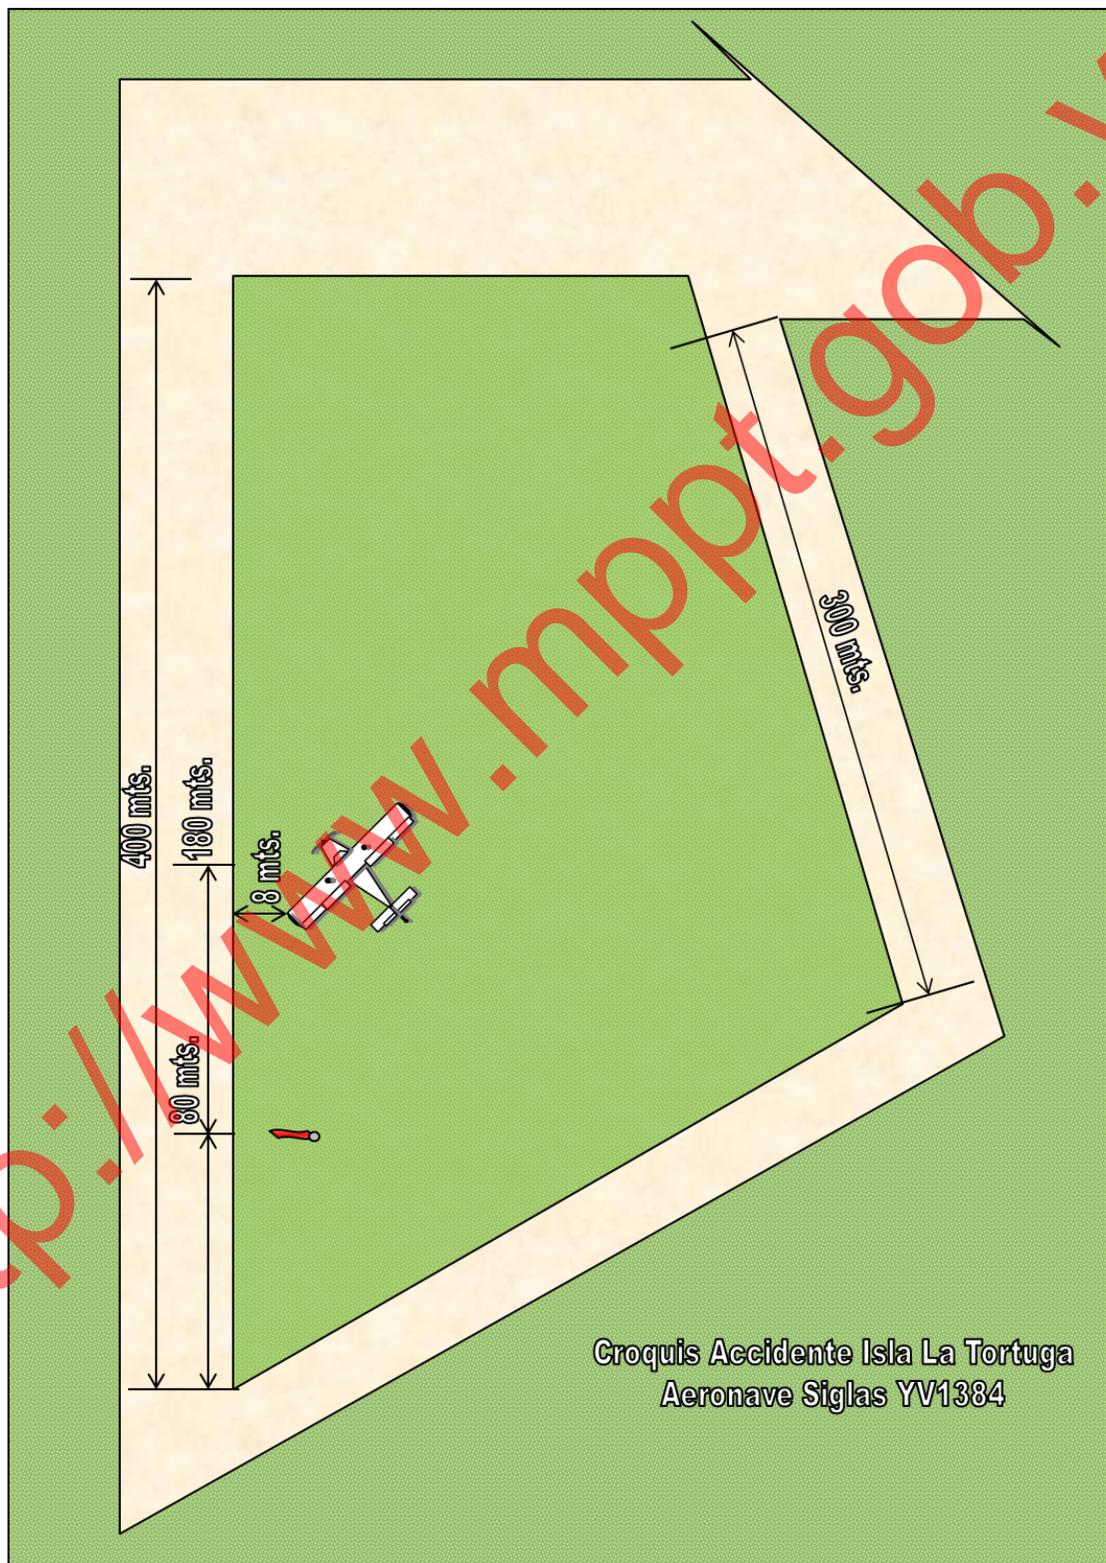
Luego del contacto inicial, deslizamiento, impacto de los planos y superficie de control y desprendimiento del tren principal del lado derecho, quedó ubicada perpendicular al eje de la pista, y el daño sustantivo ocurrió por acción de los golpes contra el terreno irregular y la torsión sufrida por efecto del movimiento brusco y

alternado de los planos. La aeronave quedó sobre la pista, orientada 90° CCW en relación al eje de la pista, aproximadamente a 180m del umbral 04.

Las partes más dañadas resultaron ser los planos, el elevador derecho y la parte posterior del fuselaje, la sección cercana al empenaje de cola, además de los daños sufridos por la hélice de la aeronave.

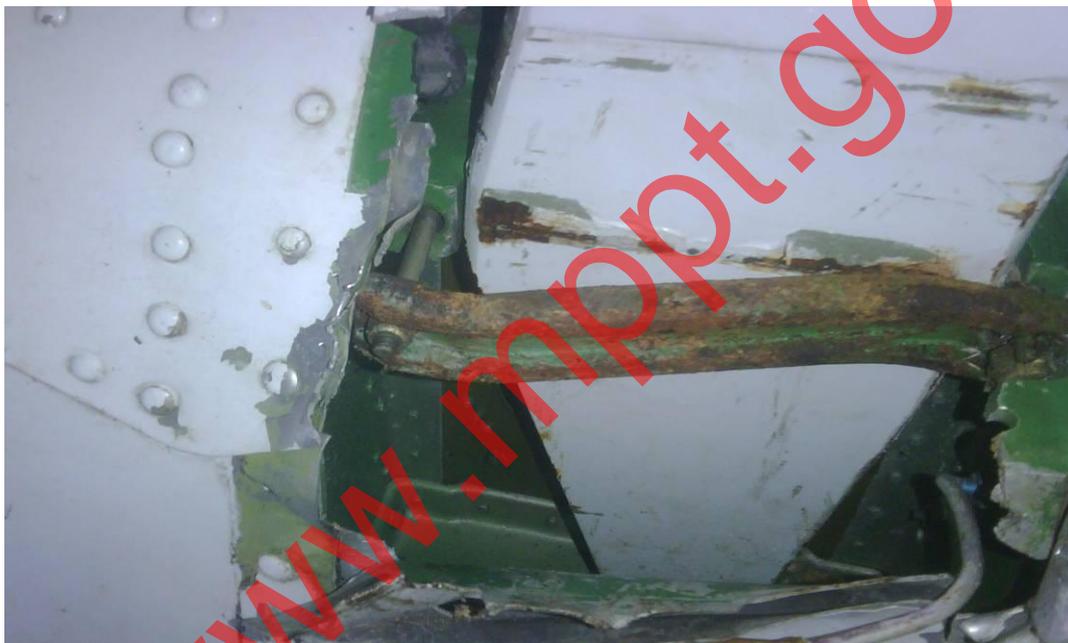
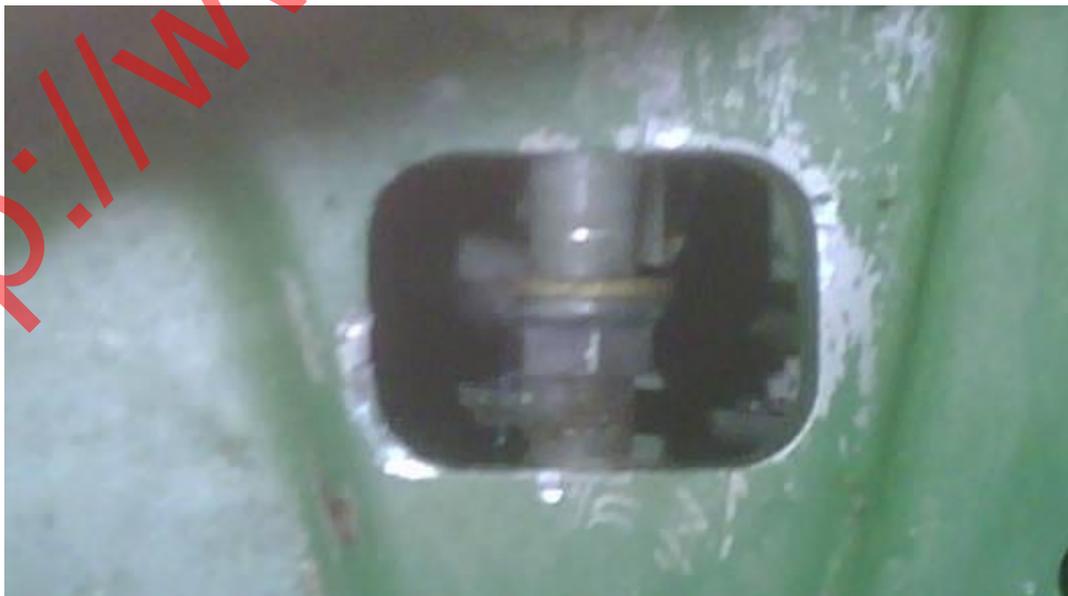
En la inspección visual practicada a la aeronave, luego de su desensamblado parcial y traslado a un galpón en el Aeropuerto Caracas, "Oscar Machado Zuloaga", se pudo verificar que fue necesario reemplazar dos (2) pernos de sujeción del conjunto de soporte de la ballesta del tren principal izquierdo; el primero que representa el soporte propiamente dicho a la estructura de la aeronave, y el segundo, correspondiente a la abrazadera que sujeta e impide el movimiento de pivote del primero. Adicionalmente, se pudo verificar el doblado de la parte móvil de la abrazadera, producto de la presión ejercida durante el desplazamiento del tren, en sentido del frente hacia la parte trasera de la aeronave.
