# INFORME FINAL

*EXPEDIENTE 017/2008*

## **ACCIDENTE AÉREO**

MODELO: **310R**, MATRÍCULA: **YV1683**

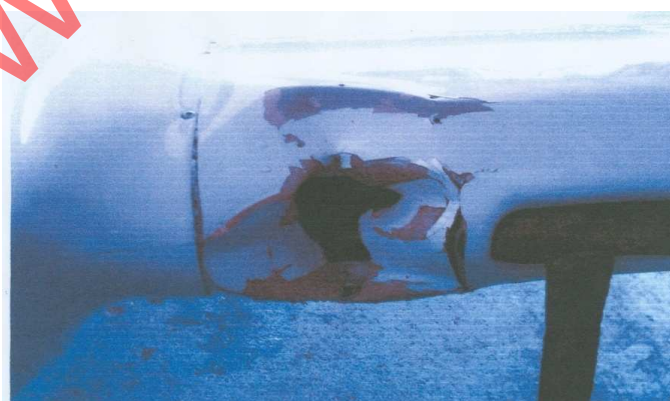
Como consecuencia del impacto con el ave, la aeronave sufrió daños en el borde de ataque del plano izquierdo.

Figura 1. Daños menores localizados en el borde de ataque del plano izquierdo de la aeronave.

En inspección posterior al accidente realizada por la JIAAC, en el sitio del suceso, se pudo evidenciar que el impacto con el ave (zamuro), produjo daños en el borde de ataque del plano izquierdo.

Cabe destacar que en la zona de aproximación al Aeropuerto Caracas, “Oscar Machado Zuloaga” de Charallave, Edo. Miranda, se encuentra ubicado el Relleno Sanitario La Bonanza, por la cual se ha determinado que vuelan a su cercanía un gran número de aves de rapiña, localmente conocidos como Zamuros (Nombre Científico: *Coragyps atratus*) los cuales habitan, se alimentan y se reproducen en el vertedero de basura, por ser su bioma natural. Este gran número de aves representa un riesgo permanente de posibles colisiones entre ellas y las aeronaves que operan en el área del Aeropuerto Caracas. Por varios años, este vertedero de basura y la gran cantidad de zamuros allí existentes, han generado una situación que afecta la seguridad de las operaciones de vuelo en el área del Aeropuerto Caracas, la cual es ya bien conocida por las distintas autoridades gubernamentales y aeronáuticas de la región.
