# INFORME FINAL

*EXPEDIENTE 019/2008*

## INCIDENTE AÉREO

MODELO: BE58, MATRÍCULA: YV1836,

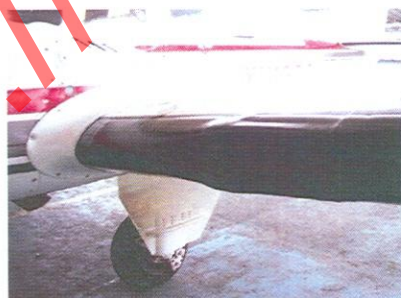
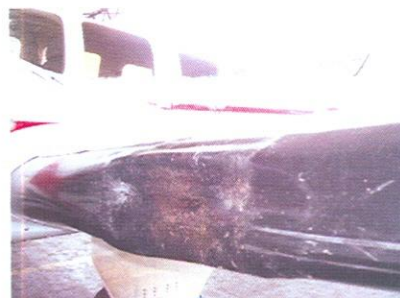
Como consecuencia del impacto, presentó daños menores en el borde de ataque del plano izquierdo. (Ver fotografías)

Daños observados en el Borde de ataque de los planos

La aeronave resultó con daños en el borde de ataque del plano izquierdo.

En inspección posterior al incidente realizada por la JIAAC, en el sitio de la eventualidad se pudo evidenciar que el impacto con el ave (zamuro), produjo daños en el borde de ataque del plano izquierdo. Cabe destacar que en la zona de aproximación al Aeropuerto Caracas, "Oscar Machado Zuloaga" de Charallave, Edo. Miranda, se encuentra ubicado el Relleno Sanitario La Bonanza, por la cual se ha determinado que vuelan a su cercanía un gran número de aves de rapiña, localmente conocidos como Zamuros (Nombre Científico: *Coragyps atratus*) los cuales habitan, se alimentan y se reproducen en el vertedero de basura, por ser su bioma natural. Este gran número de aves representa un riesgo permanente de posibles colisiones entre ellas y las aeronaves que operan en el área del Aeropuerto Caracas.
