INFORME FINAL

EXPEDIENTE 046/2008

ACCIDENTE AÉREO

AERONAVE MARCA **BRITTEN-NORMAN**, MODELO **BN-2B-21**

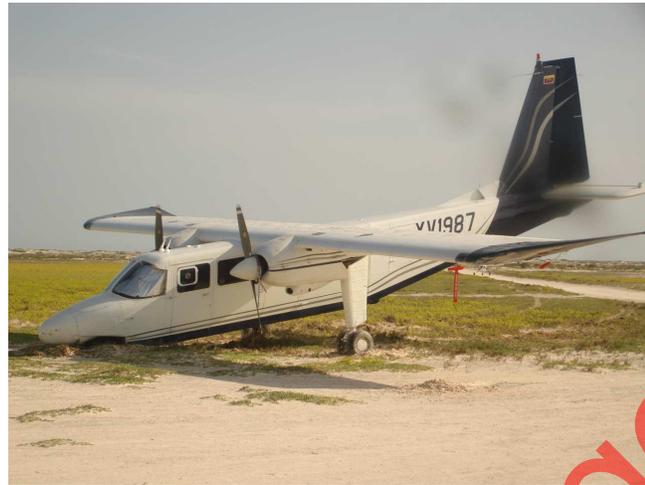
Una vez que la aeronave comenzó su fase de aterrizaje, realizó el contacto inicial sobre la pista a unos cincuenta (50) metros del umbral 04; posteriormente ésta recorrió unos trescientos (300) metros y se desvió a la derecha hasta salirse y tocar sobre un terreno arenoso. Luego de esto, la aeronave no pudo ser controlada y ello conllevó a que recorriera unos cientos cincuenta (150) metros hasta detenerse sobre un terreno irregular (véase fotografía 1).

Durante el recorrido no hubo dispersión de restos, sin embargo, se produjeron daños en el pozo del tren de nariz, un hundimiento en la punta del plano izquierdo y daños de importancia en el tren principal derecho.

Fotografía 1 Condición de la aeronave después del accidente.

La aeronave durante la fase de aterrizaje, incursionó sobre el terreno irregular del aeródromo de La Tortuga debido a los posibles vientos rafagados que pudieron haber inducido a que se saliera de la pista, por lo tanto la Junta Investigadora considera el **Factor Físico** como el **causal probable** de este accidente.

- a) **Factor Físico**, debido a las características de la pista, por sus dimensiones y sus condiciones irregulares en su superficie, lo cual generó el colapso del tren de nariz contra el terreno.
- b) **Factor Humano**, debido a una posible técnica de vuelo inapropiada por parte del piloto durante un aterrizaje con viento cruzado.

046/2008 AA2: Debido a las condiciones meteorológicas cambiantes y al entorno de la pista se recomienda realizar un programa de reacondicionamiento para mitigar las condiciones inseguras latentes en La Tortuga (mejoramiento de la superficie de despegue y aterrizaje, demarcación y/o señalización, manga de viento, etc.).
