# INFORME FINAL

*EXPEDIENTE 041/2008*

AERONAVE MARCA **Mc DONNELL DOUGLAS**,

MODELO **DC9-31**, MATRÍCULA **YV2431**

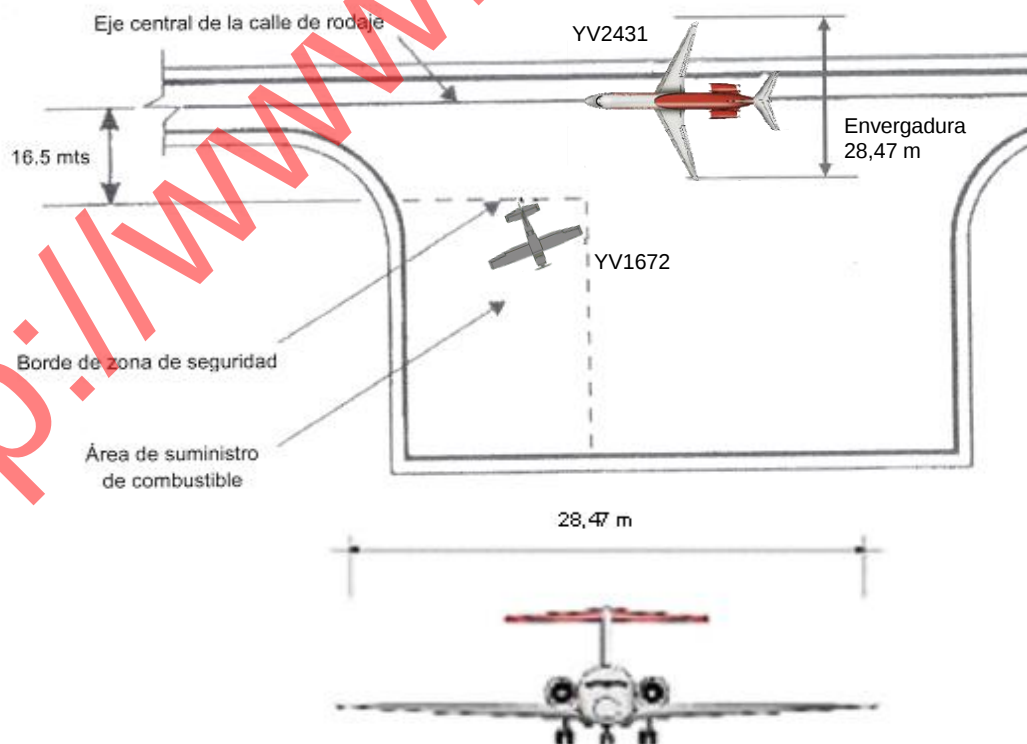
Plano del general del área donde ocurrió el accidente.

Se verificó que, aun cuando las zonas, marcaciones y distancias delimitadas en el la plataforma del aeropuerto, no corresponden con lo establecido en el Anexo 14, la envergadura del DC9-31 permitía su desplazamiento por la calle de rodaje, sin que por ello el extremo del ala incursionara en el área de abastecimiento de combustible, siempre que su recorrido se mantuviese sobre la franja central de la calle de rodaje.

**041/2008OTR1** – Realizar el redimensionamiento del trazado de los márgenes de las franjas de las calles de rodaje y de plataforma, guardando las distancias mínimas de separación, en acuerdo a lo dispuesto en el Anexo 14 de la OACI.

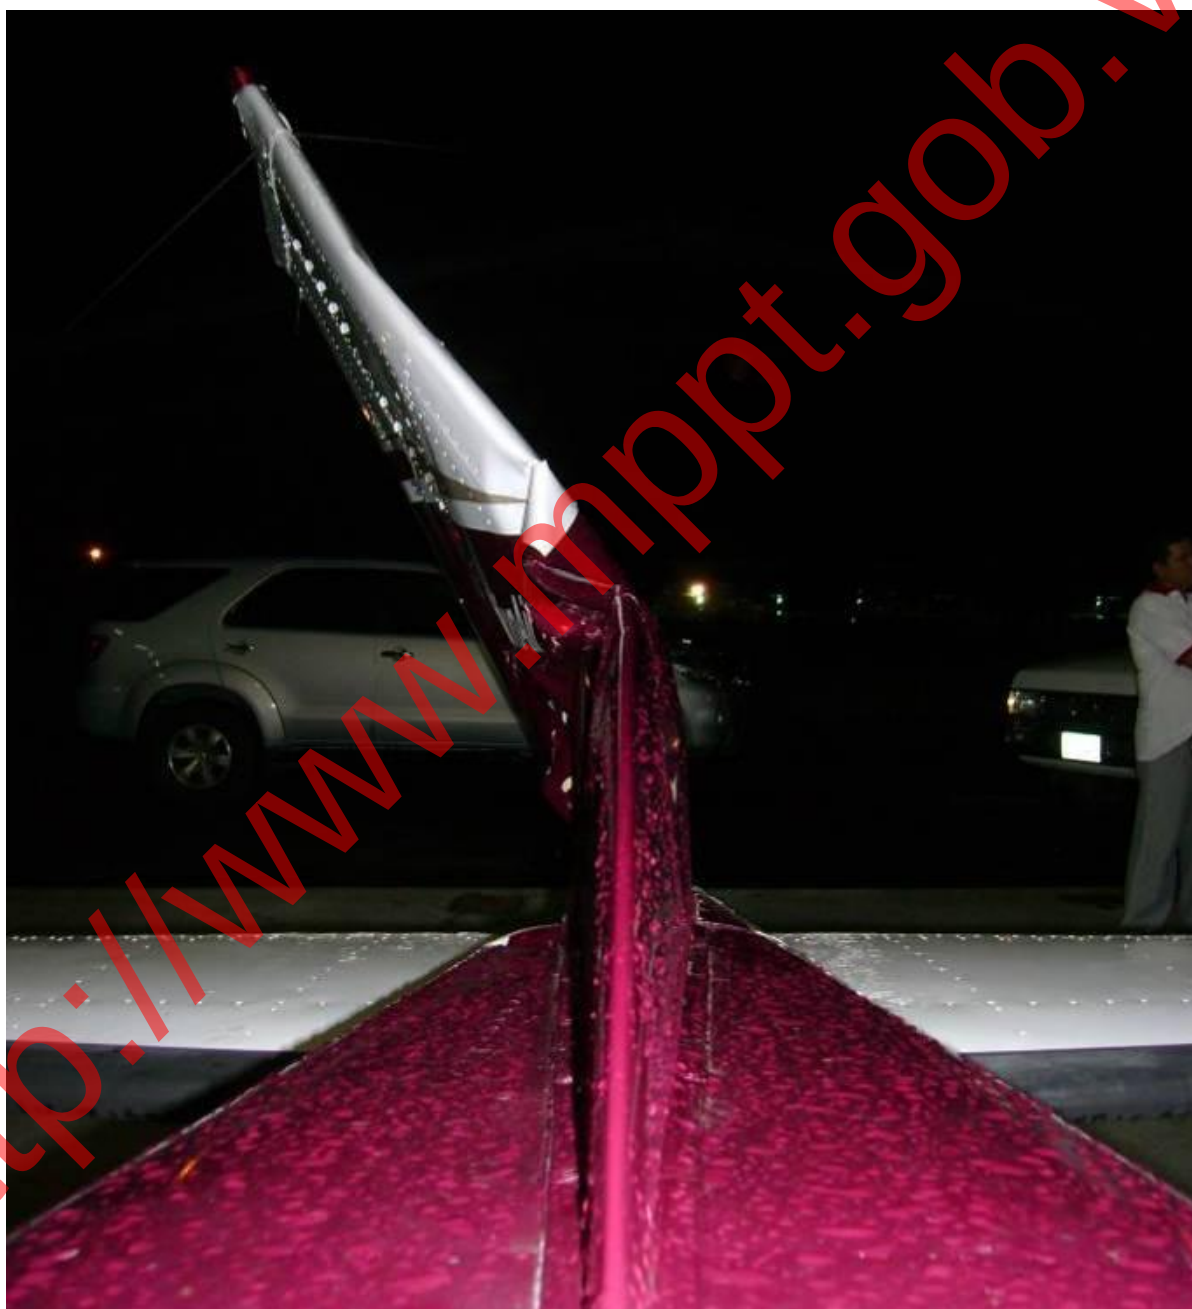
Los daños producidos a la aeronave C206, como consecuencia del arrastre con el slat del plano izquierdo de la aeronave DC9-31 a su paso por la zona adyacente al estacionamiento para reabastecimiento de combustible, se concretaron al empenaje, base y estructura del estabilizador vertical y las cubiertas del encastre del sistema de elevadores, tal como puede apreciarse en las siguientes gráficas.

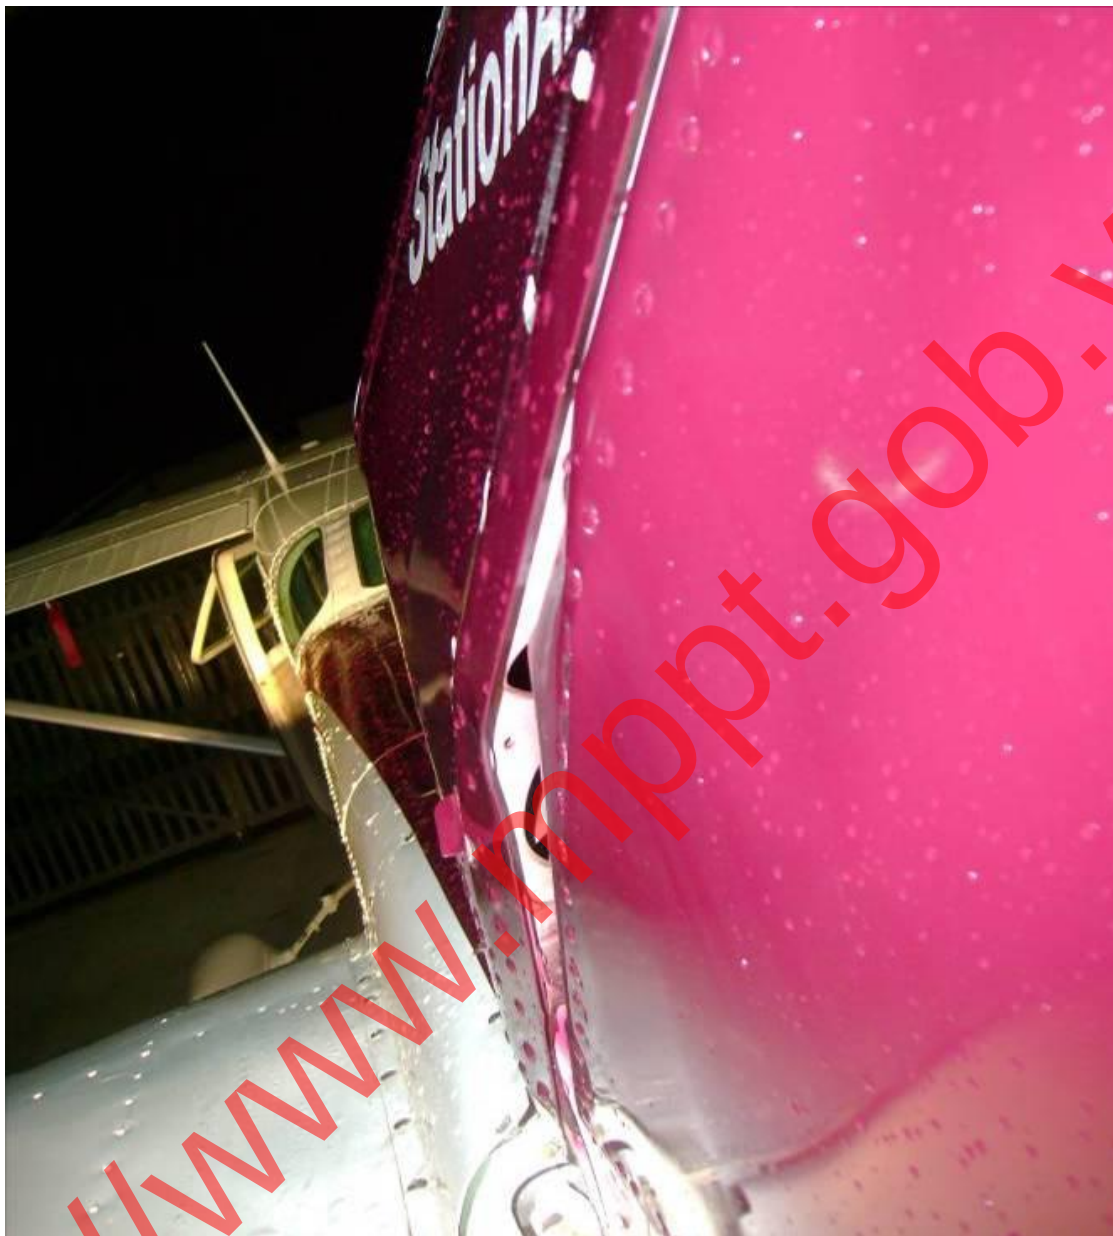
Estructura del C-206: La parte baja posterior, cercana al empenaje de cola, reflejó daños por efectos de la torsión durante la inclinación del estabilizador vertical, que

resultó con daños graves por el doblez ocasionado por la resistencia al desplazamiento que inducía la presión lateral sobre su superficie, durante el tiempo que duró el roce del ala izquierda del DC9-31, más específicamente del borde del slat, dado que ya había sido configurada para el despegue. (Esta información será ampliada en 1.12)

Daños producidos al empenaje

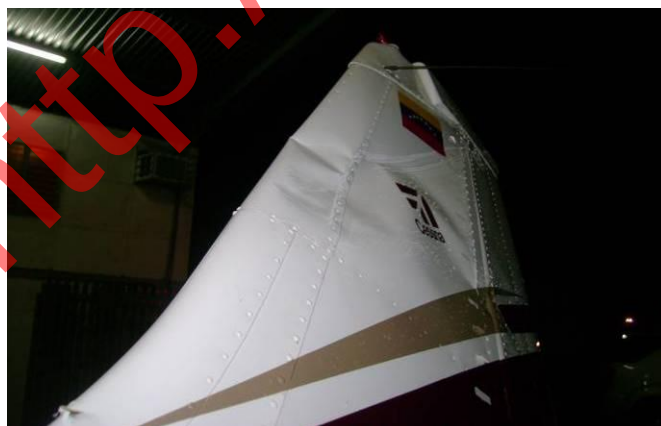
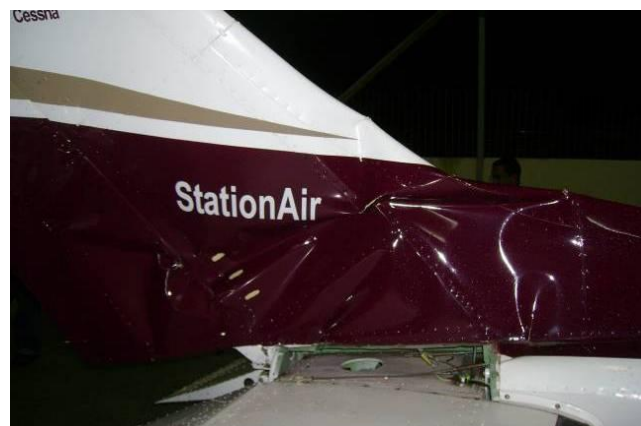
♦ Vistas laterales del estabilizador vertical mostrando los daños producidos.

La inadecuada verificación del rodaje sobre la línea amarilla del eje de la calle de rodaje, provocó que la parte baja del extremo del plano izquierdo de la aeronave en movimiento, impactara y flexionara por efecto del arrastre, el estabilizador vertical de la aeronave parqueada en el área de abastecimiento de combustible, por lo que es posible concluir que el **Factor Humano** es el causante del accidente y el **Factor Físico** como contribuyente.
